建築研究協会誌

No.38

令和6年10月

田尻歴史館(旧谷口家吉見別邸)耐震補強等保存修理工事について

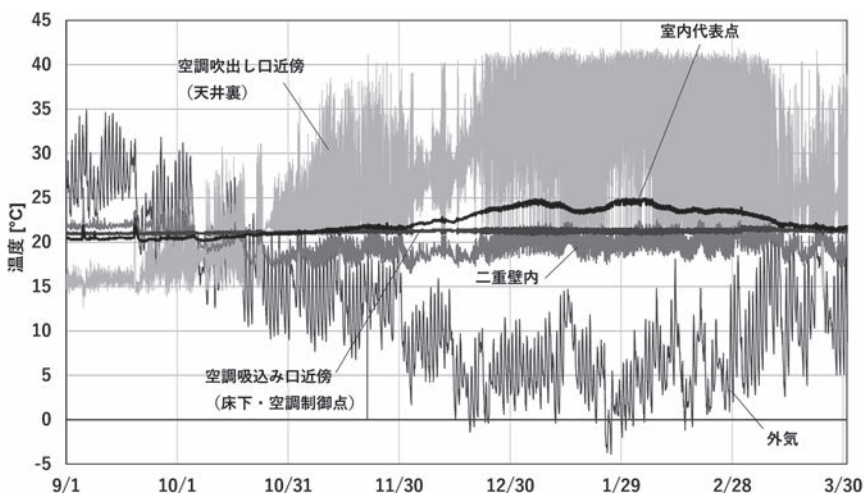
図5 対象収蔵庫の冬季の温湿度（2022年9月～2023年3月）

図5に2022年9月～2023年3月の収蔵庫各所の温度変化を外気温と合わせて示す。なお、外気温は気象庁ウェブサイトで公開されている京都市のデータを用いた。外気温が低下するにつれて天井裏の吹出し口温度が約40℃となり、室内代表点の温度は12月頃から上昇し始め、冬季は約23～25℃の範囲にあることがわかる。この期間、相対湿度は40% RH程度まで低下しており、収蔵物への影響が懸念された。一方、空調制御用センサがある床下吸込み口近傍は21℃に保たれていた。

この原因を調べたところ、空調制御用の温湿度センサが設置されている床下に、二重壁外壁側の小窓の隙間から低温外気が侵入したことで、金属製の小窓によるコールドドラフトにより、センサが低温を感知し、空調機が過剰な暖房運転を行っていたことが確認できた。また、天井裏の高温吹出し空気により冬季は室内で約1.5℃の上下温度差が生じていた。

さらに、図5より二重壁内空気は冬季に外気の影響を受け温度が18℃程度まで低下して

いることも見てとれる。この二重壁内は天井裏に40℃で吹出された空気の経路となっているが、天井裏には大きな梁が通っており、15か所の吹出し口から吹き出された高温空気の流れが阻害され、廊下側の二重壁内への風量が増加し、外気側二重壁内への風量が減少したものと考えられる。その結果、収蔵庫内の外気側は室内側よりも約1℃温度が低くなっていた。外気側と室内側の温度差は夏季も同様であり、夏季は外気側が約1℃高くなっていた。

このように比較的小規模な収蔵庫での調査からも、二重壁内を空調する方式を採用した場合は、換気用の小窓の気密性や断熱性、空調空気の流れへの配慮を要すること、空調制御用センサの位置を適切な個所に設置した上で室内の分布をモニタリングする必要があることなどいくつもの課題が見つかった。一方、冬季の空調吹出し口温度が20～40℃と変動が大きいことから、直接庫内に吹き出さない方式としたことで、庫内温度が過剰に変動することは避けられたともいえる。

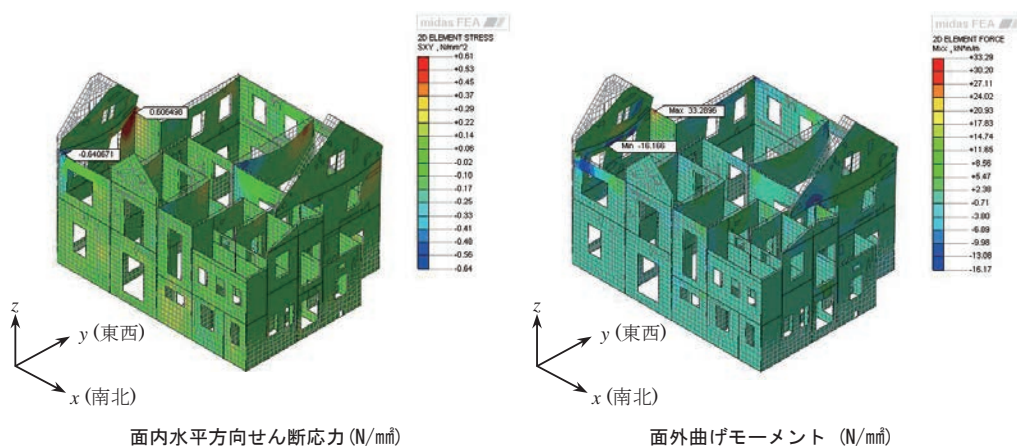
図6 洋館 応力図 (現状+ X方向)

表2 洋館 耐震性能の判定結果 (現状)

階	I_s	q	判定結果
X	2	0.20	0.37	(1) $I_s < 0.3$ または $q < 0.5$ 地震の震動及び衝撃に対して倒壊し、または崩壊する危険性が高い
	1	0.17	0.31	(1) $I_s < 0.3$ または $q < 0.5$ 地震の震動及び衝撃に対して倒壊し、または崩壊する危険性が高い
Y	2	0.42	0.77	(2) $0.3 \leq I_s < 0.6$ または $0.5 \leq q < 1.0$ 地震の震動及び衝撃に対して倒壊し、または崩壊する危険性がある
	1	0.27	0.49	(1) $I_s < 0.3$ または $q < 0.5$ 地震の震動及び衝撃に対して倒壊し、または崩壊する危険性が高い

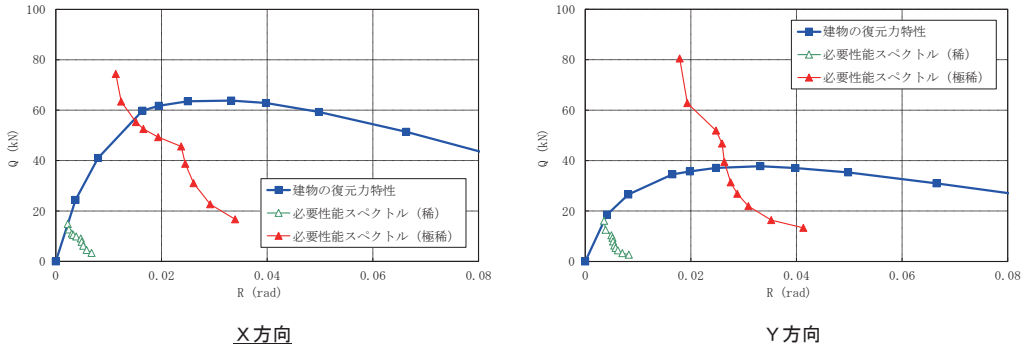
図8 茶室 等価線形化法 計算結果

和館と同様に等価線形化法（限界耐力計算）により行った。茶室は、土壁や貫、柄等の変形性能の大きい要素を主としていることから、非倒壊の限界変形を1/15radとし、柱等の主要な構造部材に倒壊に繋がるような重大な損傷が生じないか確認を行った。機能維持の限界変形は、層間変形角1/60radとした。

表5 茶室 耐震診断結果

階	応答変形角 (rad)			
	中地震時		大地震時	
	X (桁行)	Y (梁間)	X (桁行)	Y (梁間)
1	1/440	1/261	1/67	1/37

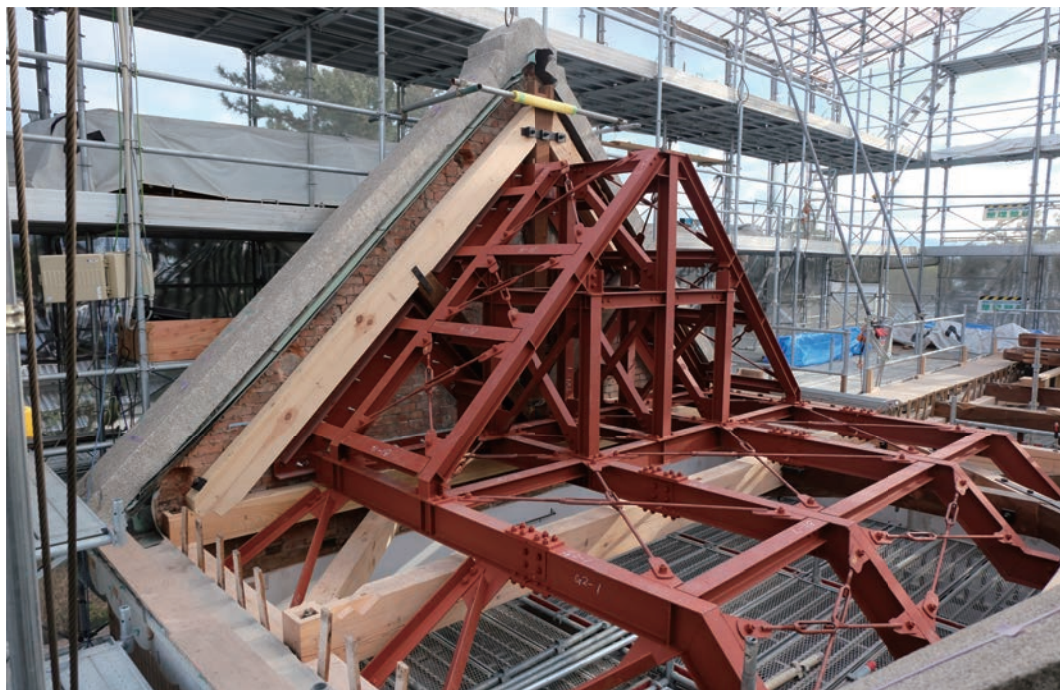
写真14 洋館 南妻壁 鉄骨補強（北東より見る）

- ・南北妻の煉瓦壁に鉄骨補強部材を接着系アンカー（M12又はM16@200～300mm）により取り付け、面外に変形しないように補強した。
- ・2階壁面頂部の変形が大きい箇所に鉄骨部材を接着系アンカー（M16@200～300mm）により取り付け、鉄骨ブレース（M18又はM20）で小屋面の水平構面を補強した。
- ・2階煉瓦壁頂部の壁厚が薄い箇所は、鉄骨補強部材を取り付ける際に接合端部の強度が十分に確保出来ないことから、煉瓦壁頂部の煉瓦を5段分取り除き、あと施工アンカー（M16@200～300mm）を用いて新設の鉄筋コンクリート造の臥梁を設置し、鉄骨補強部材を取り付けた。

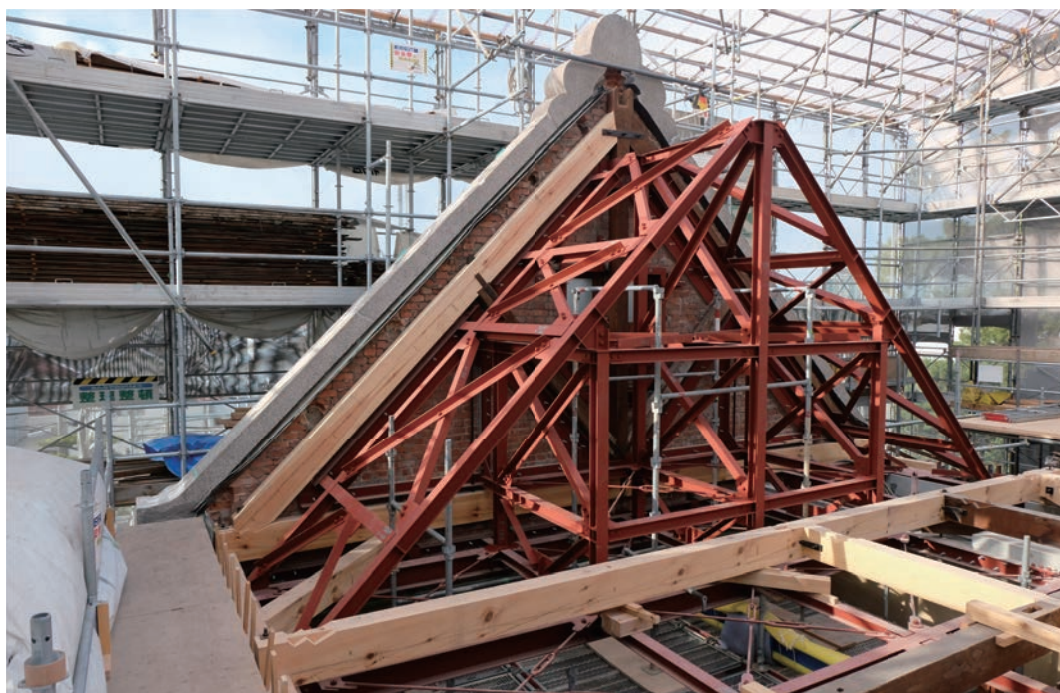
写真15 洋館 北妻壁 鉄骨補強（南西より見る）

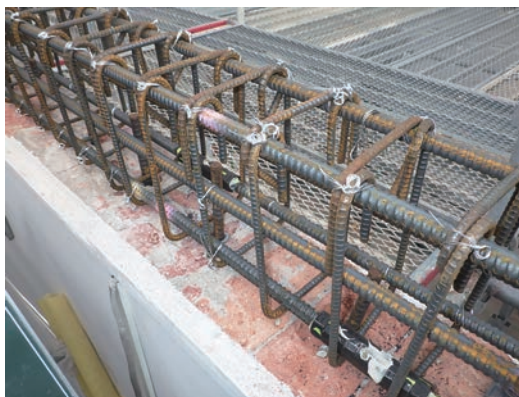
写真16 洋館 煉瓦壁上部 臥梁配筋状況

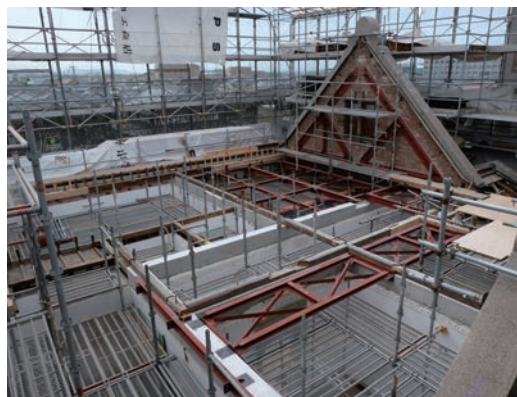
写真17 洋館 煉瓦壁上部 臥梁配筋状況

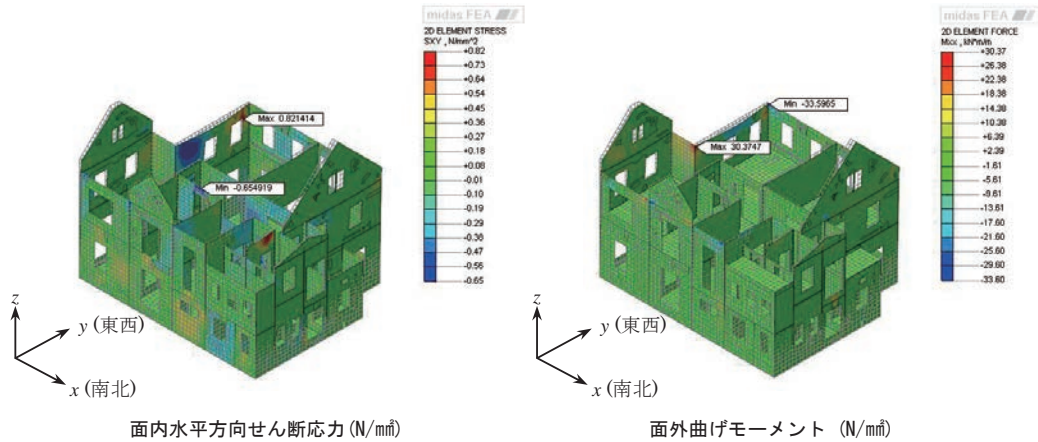
図14 洋館 応力図（補強後＋X方向）

表13 洋館 耐震性能の判定結果（補強後）

階	I_s	q	判定結果
X	2	0.64	1.16	(3) $I_s \geq 0.6$ かつ $q \geq 1.0$ 地震の震動及び衝撃に対して倒壊し、または崩壊する危険性が低い
	1	0.61	1.11	(3) $I_s \geq 0.6$ かつ $q \geq 1.0$ 地震の震動及び衝撃に対して倒壊し、または崩壊する危険性が低い
Y	2	0.95	1.73	(3) $I_s \geq 0.6$ かつ $q \geq 1.0$ 地震の震動及び衝撃に対して倒壊し、または崩壊する危険性が低い
	1	0.60	1.10	(3) $I_s \geq 0.6$ かつ $q \geq 1.0$ 地震の震動及び衝撃に対して倒壊し、または崩壊する危険性が低い

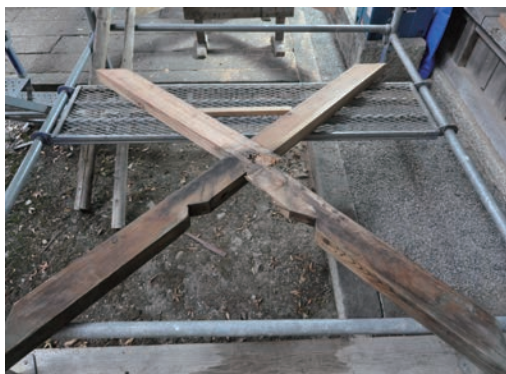
昭和56年の修理から42年が経過し、軒付、品軒の各所に腐朽・破損がみられる。特に西面は応急的に鉄板を被せ維持管理されていた。

図6 千木腐蝕状況
右下部材が交差部で折損している

縁、浜床廻りの解体修理や、軒廻りと箱棟の修理。亀腹および犬走りの漆喰叩き修理等の基礎工事。柱の不陸調整や、腐朽破損木部の修理。鬼板と箱棟の銅板包み。正面軒樋や背面軒樋・豎樋の修理等。小屋組内部・床組の防腐防蟻処理、修理名札の取り付け。付帯工事としてしぶき除けの修理。

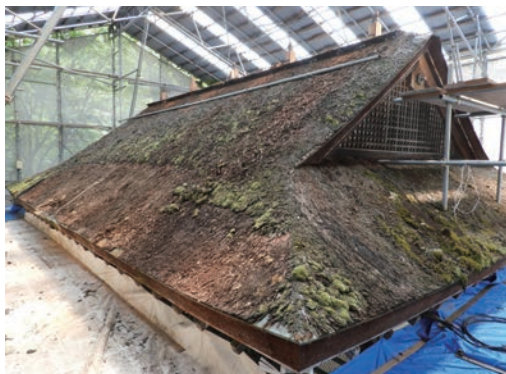
昭和63年の屋根葺替工事から35年が経過し、屋根檜皮が劣化し、西面中央軒付に腐朽が見られ、箱棟にも部分的に腐朽が生じていた。

図2 修理前状況

令和4年度に建造物の耐震診断を実施し、耐震補強が不要という結果が出た。令和5年度は屋根檜皮葺の全面葺替の他、野木舞、小屋組及び箱棟の腐朽破損の修理、鬼板と箱棟の屋根板および障泥板は上端のみ銅板巻き、土壁の清掃、千社札の撤去を行った。

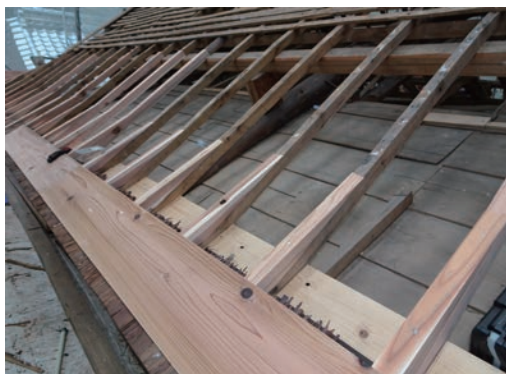
図4 軒付廻り調整状況
鼻母屋を下げて軒付廻りの落込みを確保する。

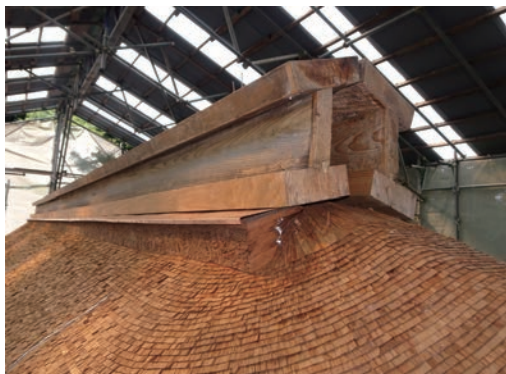
図6 箱棟取付け状況
障泥板は取替え、その他は再用。
