文化財建造物の構造補強について

鳴 昌和

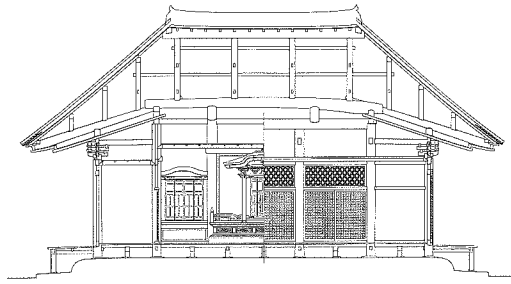
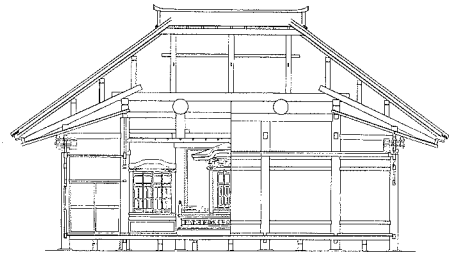
図-1 石津寺本堂 横断面図 修理前

昭和4年の国宝保存法施行以後は、これを現状変更として別途に審議したうえで許可を得て工事を行うようになった。修理技術者の水準向上によって現状変更に対する考え方も物証的となり、克明な調査による学術的な見解からの理論付けの結果を重視するようになった。例えば石津寺本堂（滋賀県・重文・延文4年・図-1）は、江戸時代の修理時に撤去した部分の旧材が至る所に転用されていたことから、昭和12年の修理ではそれが資料となって軒先が二軒を一軒に復原された。また、修理工事に伴う調査結果からの復原によって、外観形態が一変し、建築史上に新しい事実を加えることとなった例もある。円光寺本堂（滋賀県・重文・康元2年・図-2）は、元禄から宝永年間にかけて大修理が行われ、入母屋造、本瓦葺の五間堂に改められていたが、昭和33年の修理で旧材などの転用材を発見したことから、当初の形態を導き出されて切妻造、板葺、向拝一間となった。

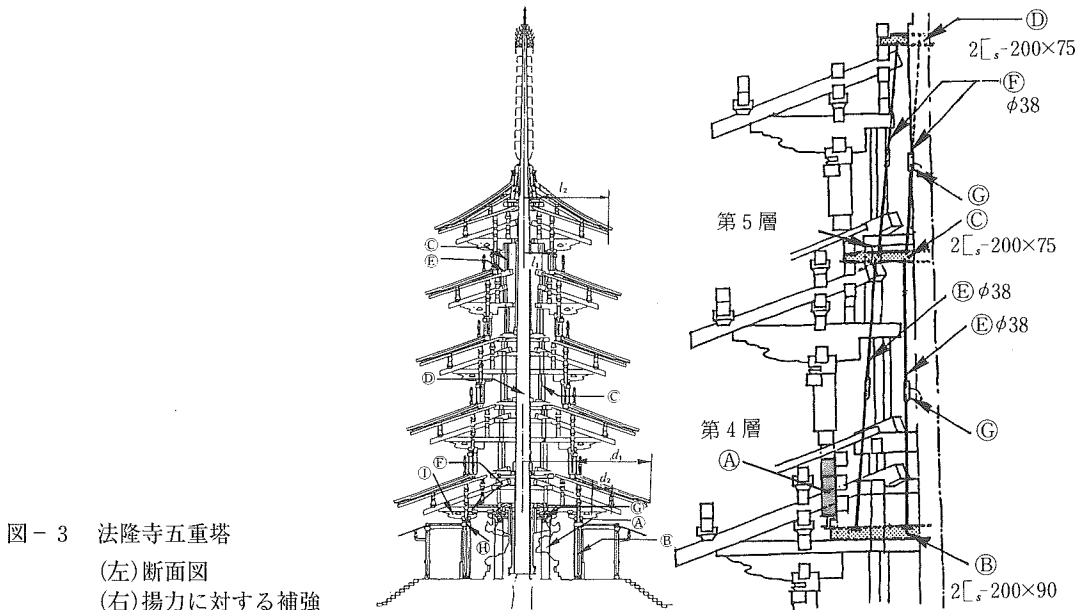
図-3 法隆寺五重塔
(左)断面図
(右)揚力に対する補強

建設され幾多の災害を受けながら現在に至っている。(国指定された建造物が完全に倒壊した例は、地震による被害は、大正12年の関東大震災による円覚寺舍利殿、平成6年の阪神大震災の旧神戸居留地十五番館、また台風による被害は昭和9年の東福寺愛染堂などがあり、護国院多宝塔、室生寺五重塔等は、倒木によって被害を受けている)。特に片持式に勾配で差し出されている軒の架構には大きな弱点があって、昔からこれを強化する方法がいくつか試みられている。法隆寺五重塔(奈良県・国宝・飛鳥時代・図-3)の隅組では、雲肘木と力肘木とを一木で作出し、より強い耐力を得ようとした、昭和修理では、力肘木同士を繋ぎ留めると同時に下方の束繫材と鋼帯で締付け、更に尾垂木下端にも補強鋼材を入れてトラス効果を求めた補強が行われた。

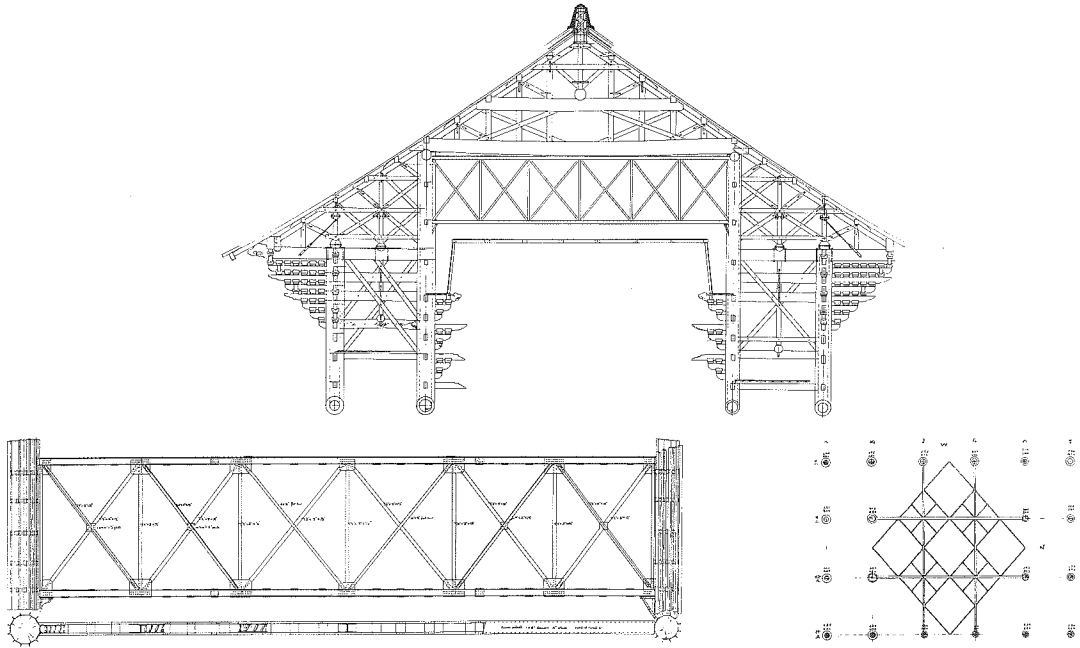
図-4 東大寺大仏殿 (上)明治竣工上層梁行断面図 (下)明治竣工梁下補強鉄骨詳細図

構造力学の理論を採り入れて、鉄骨材を使った補強は東大寺大仏殿(奈良県・国宝・宝永2年・図-4)の明治33年から大正2年にかけて小屋組の補修と屋根葺替が行われた際に初めて採用された。このときの修理は軒組垂下りを如何に補強するかが問題であった。そのために瓦の配置を変えて極力荷重の軽減を図ったが、特に小屋組を固めるのに筋違を多用し、かつ内陣柱の上方を縦横に結ぶ鉄骨トラスを組んでいる。また組物の定着にボルトを用い、要所を鉄筋で引きつけることも行われた。昭和46年から再び屋根葺替が施されたが、破損の原因は主として瓦の配置を変えたことから生じた雨漏りと、木部の腐朽であり、鉄筋・鉄骨による補強は概して健全であった。特に鉄材の錆化は少なく調査の結果、比較的炭素含有量の多い鋼材を使っていたことが判明している。

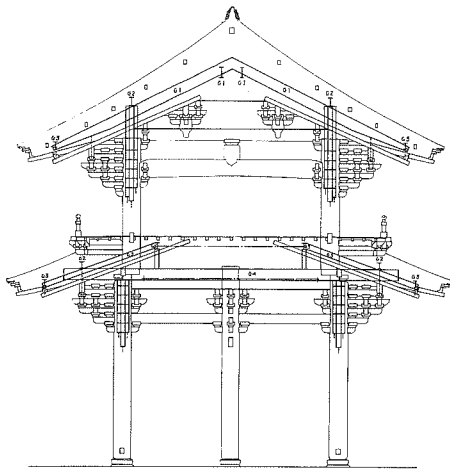
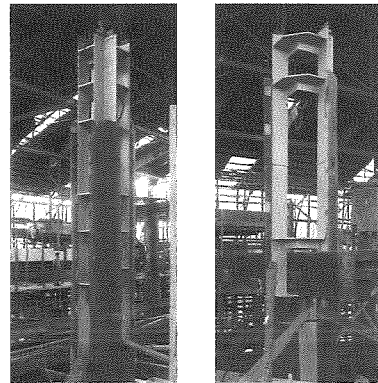
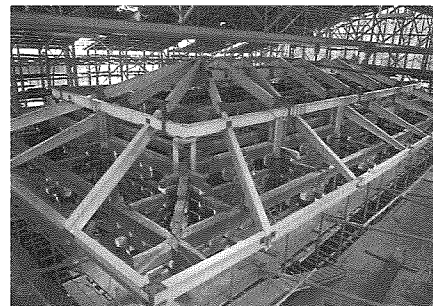
図-5 東福寺三門

東福寺三門(京都府・国宝・応永32年・図-5)は天正の大地震による歪みを支柱で補

強し、また安政修理では小屋組に筋違を入れ、柱を鉄帯で巻くことが行われ、さらに明治修理では小屋組の中で軒先を鉄筋で引きつける方法で補強されていた。昭和48年からの修理では地質調査・構造診断を行い破損や変形原因の調査結果より、杭基礎ならびに基礎梁を設けて不同沈下を防止し、柱頭部に鋼製枠を嵌めて差肘木による柱断面欠損を補い、小屋組は鉄骨梁にて補強されている。

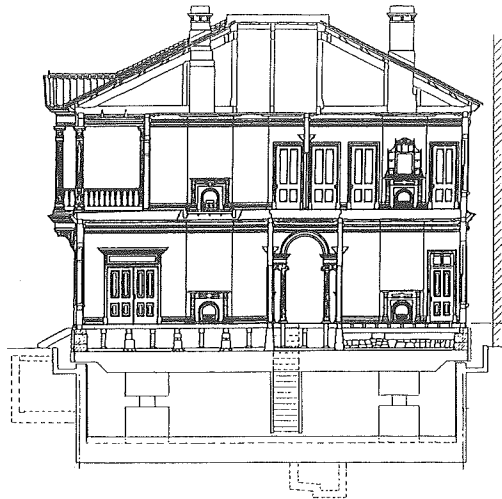
図-6 旧神戸居留地十五番館 免震層

耐震補強の方法としては、地震力の低減を考えた工法として旧神戸居留地十五番館（図-6）では、免震工法を全面的に採用している。また、地震力を新たな架構に負担させる工法として天徳寺山門（図-7）では、内部に鉄骨架構を新設している。さらに、既設壁（主に土壁）の耐力を高める工法として旧五十嵐家住宅（図-8）では、構造用合板を壁内部に用い耐力の向上を図っている。同様の目的として、冷泉家住宅（図-9）では、ステンレスパネルを用いている。
