# 文化財建造物の被害例及び対策

落亀利章

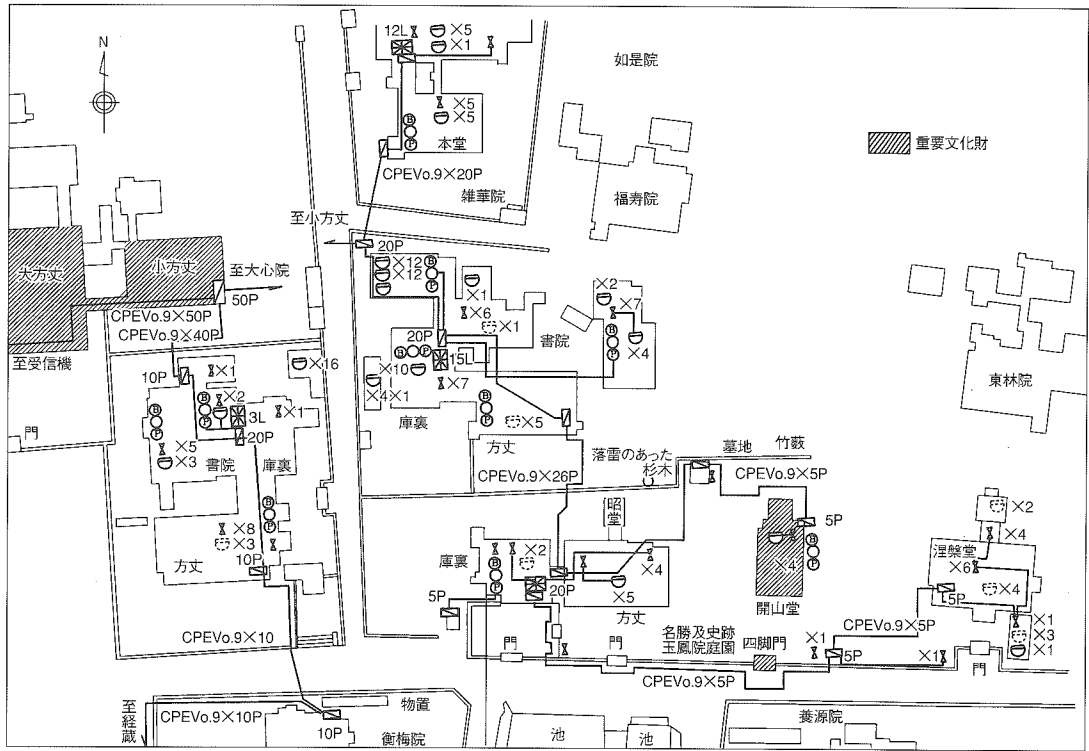
第2図 玉鳳院周辺自動火災報知設備略図

玉鳳院関係の電路系統は第2図に示す通り南北二つの系統に分かれる。この二つの系統はいずれも本山送りの電路で、涅槃堂の端子盤から四脚門東側の端子盤を経過するものと、開山堂と祥雲殿霊屋の二棟を取纏め、玉鳳院茶堂の北側縁下の端子盤に縦ぎ込み、玉鳳院関係の本山送りの電路と併せ、大心院床下の端子盤に送る。大心院はこれを受けて北に隣接する雑華院の端子盤を経て、本山の受信機に至っている。

被害の状況 落雷のため爆裂した杉の立木は数メートルにわたり、樹皮が剥がれ雷衝撃による被害の激しさを物語っている。これによって被害を受けた玉鳳院など塔頭寺院の自動火災報知設備の機器を列挙すれば

- 1 杉の立木より東に約7m離れた祥雲殿霊屋に設備した、分布型感知器の保護箱が破壊したため、感知器が放出状態となり空気が切断、端子盤（5p）ヒューズ10本。
- 2 玉鳳院開山堂の端子盤（5p）ヒューズ10本切断。
- 3 大心院受信機内の電源ヒューズ切断。同下端子盤（20p）ヒューズ13本、方丈東南の床下端子盤（20p）ヒューズ20本と北西屋外端子盤（20p）ヒューズ22本がそれぞれ切断。空気の一部分に穴開け発生。
- 4 東海庵受信機下の端子盤（20p）ヒューズ19本切断。
- 5 小方丈の床下端子盤（50p）ヒューズ36本切断。

以上の被害を受けた。調査の結果、1の被害は、祥雲殿霊屋は正面一間。側面二間、こけら葺、入母屋造の禅宗様の建物で、内部天井および軒桁と木負に空気を配線して、分布型感知器を塀の腕木に取付けていた。従って落雷の際、衝撃によって塀の瓦が飛散して保護箱を破壊するとともに、空気を切断したものと判断された。空気の切断が二次的被害と判断された理由に

- ① 空気が溶解せず押しつぶされている。
- ② 分布型感知器の「ダイヤフラム」の溶解は認められない。
- ③ 接続する電線に変色は認められない。
- ④ 収納箱に取付く金属類に焦げ跡が認められない。

などが挙げられる。1から5の端子盤のヒューズ、電源ヒューズの切断は地下からの誘導

電流によって切断されたもので、受信機や感知器などには異状なく、正常に作動することが確認された。また、大心院庫裏の空气管の一部に穴が開いても、分布型感知器は異常なく作動することから見て、誘導雷によって生じた二次的な異常電圧による現象ではないかと判断された。

重要文化財建造物に設置した自動火災報知設備を誘導雷の電気エネルギーなどの被害から守るため、受信機・端子盤・感知器などには、接地を施すほか避雷器を取付け事故を未然に防ぐよう対策を講じているが、適切な保護対策のないのが現状である。

従って、自動火災報知設備を非常の際に有効にその機能が発揮できるよう日頃から定期的に点検し、整備を行い万全の状態に維持、管理することが必要である。

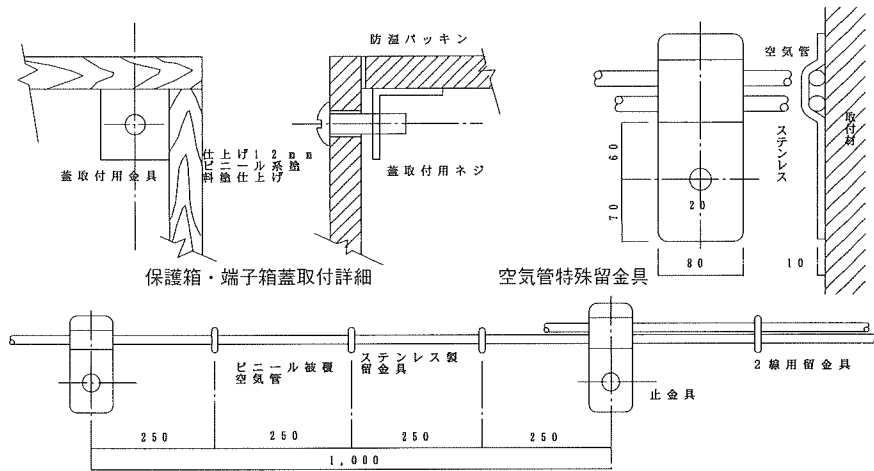
第4図 空気管設置方法

- 1 建造物の軒桁・床下および縁下廻りなど、外部に設備した差動式分布型感知器の空气管の被害は大で、特に建物の床下・縁下の部分は塩害による被害のほか、鉄製の締付金具や銼と接触する部分の空气管（銅）の腐蝕は著しかった。
- 2 屋内に取付くスポット型感知器の酸化による被害は少ない。差動式分布型感知器の空气管にあつては、常時開閉される出入口に近い天井部分に局所的な酸化が認められた。
- 3 屋内配線用のビニール絶縁電線・市内対ケーブル、地中配線用ビニール外装ケーブル等には被害は認められなかったが、接続端子あるいは結線部分に酸化が認められた。
- 4 感知器保護箱および端子盤など銅製のものは、殆んどすべてに酸化が目立った。
- 5 受信機、そのほか屋内に取付く機器類にも多少の酸化は認められたが機能に支障はない。

従って、当神社の自動火災報知設備の被害状況から見て、外部に取付く空气管の全面的な塩害対策と、端子盤の保護対策などが必要と判断された。

外部に設置する機器を塩害から防御するための処置として、最も単純で効率のよい取付方法を選択したのが第4図である。なお、昭和44年自治省令第三号「消防法施行規則の一部を改正する省令」によって、従来の差動式分布型感知器の非火災報を防止するため、一の検出部に接続する空气管長は100m以下となったが、当神社の場合は改正前に設備した関係で、同感知器32個のうち22個の空气管長が現在の規定長より長かったため、今回の改修に際し、すべて規定長となるよう改めた。
