平安神宮神苑の建築と大鳥居の修理工事について

主席研究員 藤本春樹／研究員 伊藤誠一郎

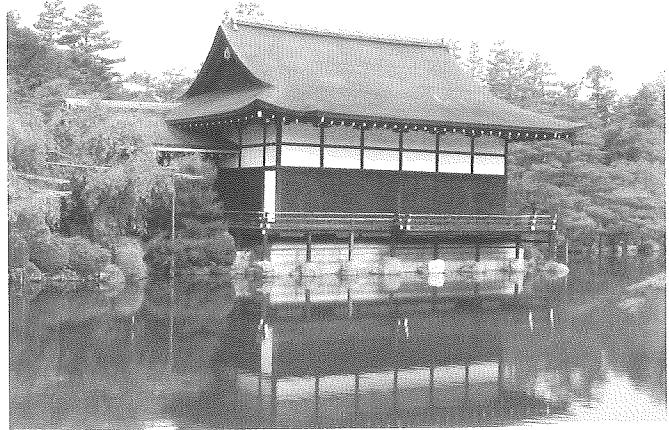
写真-1 尚美館 正側面

尚美館は昭和51年（1976）、泰平閣は昭和50年にそれぞれ屋根の檜皮の葺き替えが行われたが、平成9年（1997）10月の台風7号によって屋根の檜皮葺が被害を受け、応急的な修理が行われたものの、近年屋根の痛みが目立ち、雨漏りが随所に見られる等、早急に屋根の修理を行う必要があった。

尚美館の屋根は、軒付けの一部を残し、檜皮葺きを解体した後、野地面の腐朽箇所を取り替えを行ない、檜皮を葺き直した。屋根面に取り付けられていたドレンチャー設備は、昭和51年（1976）に設置されたものであったが、その周囲の檜皮が著しく損傷していたため、ヘッドや配管を撤去し、新たに放水銃二基を設置した。

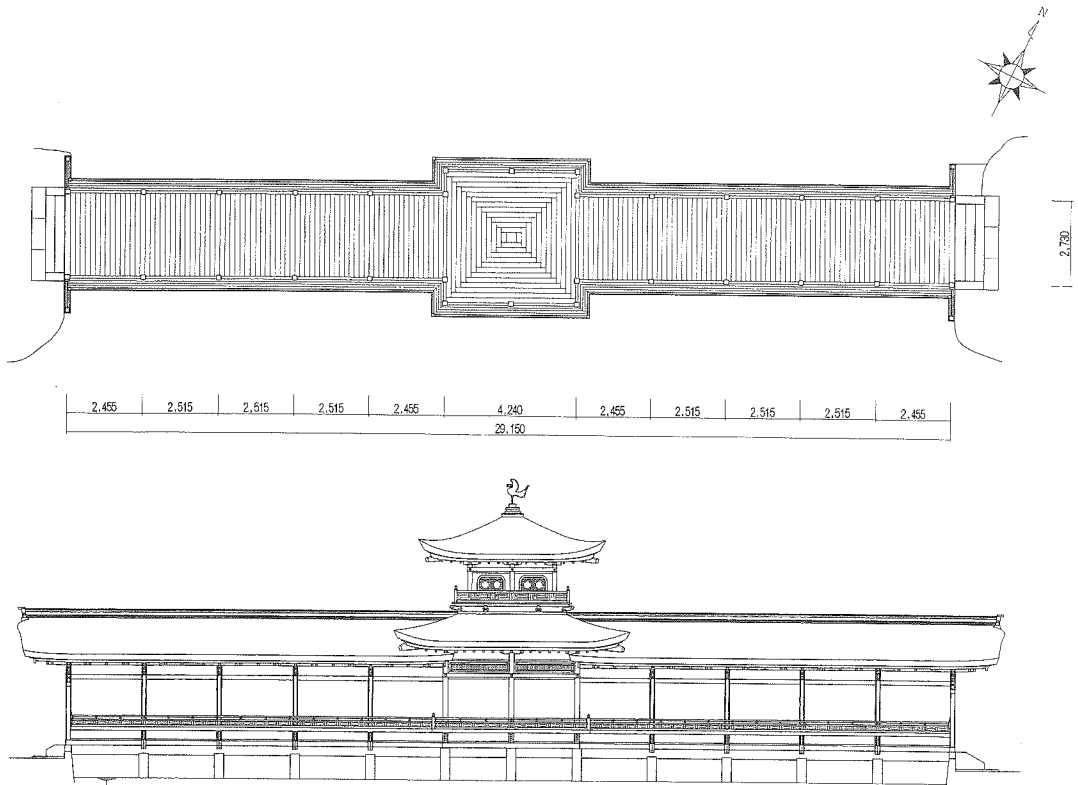
図-4 泰平閣 平面図、南立面図

泰平閣の屋根は、全面に痛みがひどく、軒先の一部が陥没するなど損傷が甚だしいため、全面的に檜皮の葺き直しを行った。
