旧水口図書館保存修理工事について

主席研究員 平田文孝／研究員 鴨 昌和・野々部万美恵

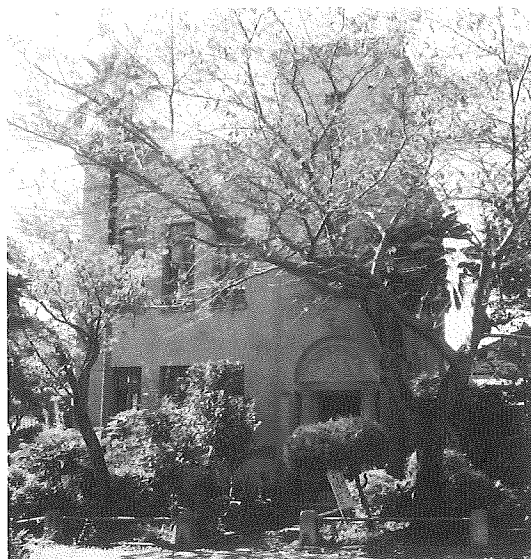
写真-1 着工前の旧図書館正面

しかし年々蔵書が増加し手狭になり、昭和45年（1970）図書館を別の場所に新たに設け、以後、旧図書館は水口教科書センターと改称され、過去の教科書保管収集閲覧や校舎に使われていた古い瓦等の資料保管の場所として利用されてきた。これまでのように毎日人が訪れることもなく放置に近い状態になった建物は、昭和50年（1975）頃、塔屋の上部を飾っていたランタンが維持できなくなり解体撤去した。同時期、雨漏りが酷くなった屋上防水や外装の塗り壁の補修工事を行ったが、部分的な修理で済む状況ではなくなっており全体的な老朽化が加速していった。

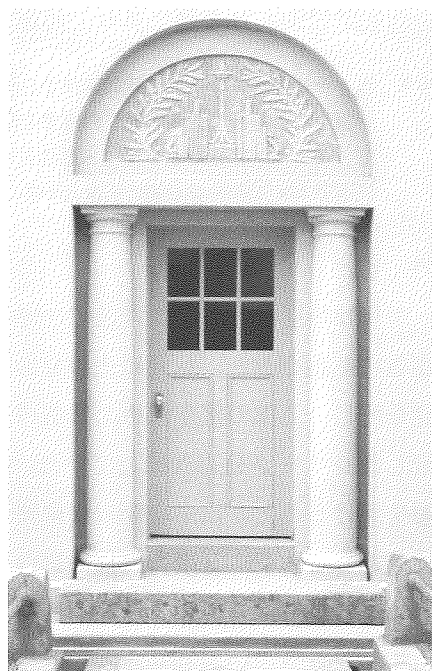
写真-2 正面玄関廻り

屋根は陸屋根とし、2階建て一部塔屋付きで、パラペット頂部と屋上スラブ、1階腰の高さに蛇腹を廻し、足元に土台を形造っている。正面北寄りの玄関両側にはトスカナ式円柱を配し、上部の壁を窪めた楕型ペディメントには燭台と書物、ブックエンド、月桂樹を配したレリーフを造り出していた。窓は原則1、2階の上下同じ位置に配し、平面機能上窓を開けることが出来なかった南壁1階の西寄りには、あるべき位置の壁に同寸の窪みを拵え表現している。2階の窓は、窓台と上部を窪めた楕型ペディメントを設け、塔屋の窓には底部に持ち送りのある浅いバルコニー状の窓台をつけている。このように小規模ながらも細やかな気遣いが感じられ、好感が持てる建物である。

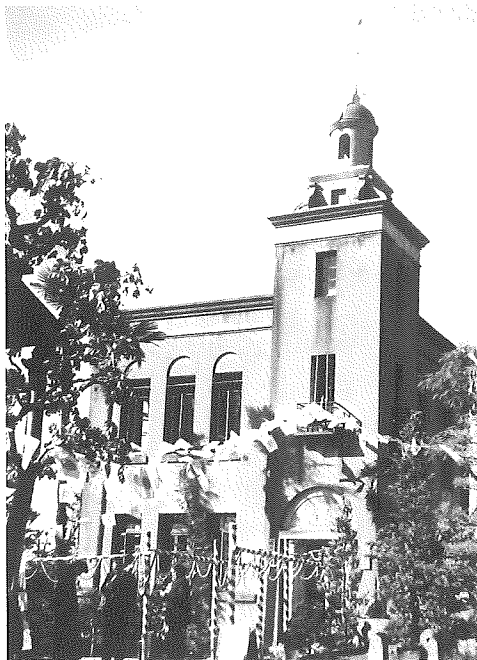
参考資料-1
戦後の文化祭と思われる写真

ランタンは塔屋屋上に当初の固定用ボルト痕が残っていたのと、設計当初は1枚の写真（参考資料1）だけが頼りだった。屋根頂部に旗竿がついたもので、それに合わせた復原を予定していたが、工事中に竣工間もない頃の写真（参考資料2）が新たに見つかり、旗竿は国旗掲揚が必要な行事用で、当初はなかったことが判明し変更した。

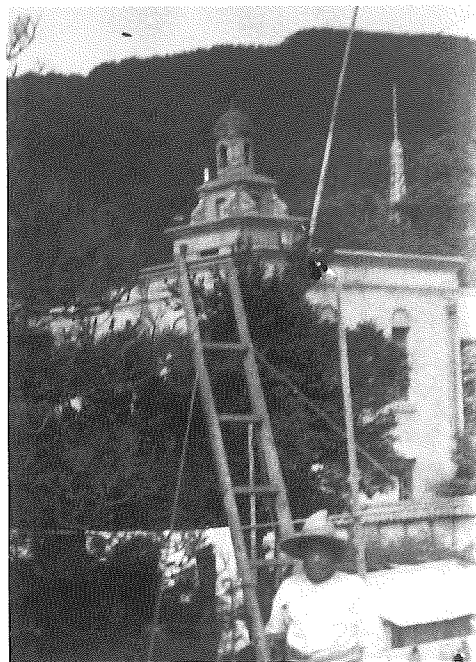
参考資料-2
昭和初期 図書館竣工間もない時期の写真

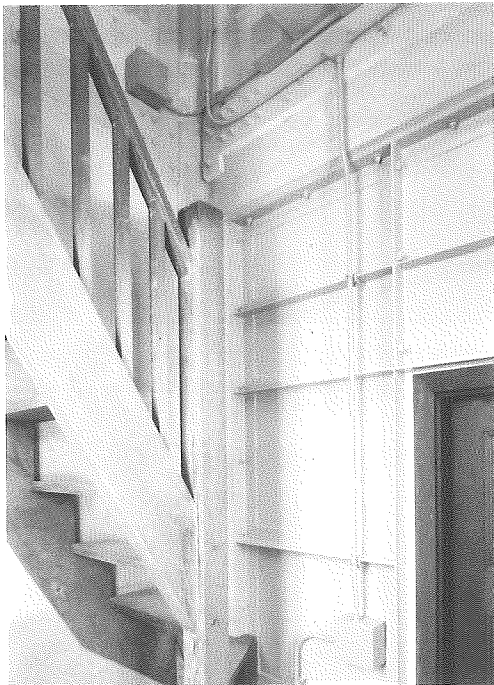
写真-4 2階塔屋内部 南西面を見る
鉄骨の構造補強材が判る

塔屋3階部分は、上部のランタンを鉄骨で復原するため鉛直荷重や曲げモーメントを考慮し、四隅と梁にプレートを当てて固める計画とした。補強に用いた鉄骨は全て

防錆塗装し、塔屋内部は鉄骨が直接見えるため合成樹脂調合ペイント仕上げとした。
