寂光院本堂の復原

研究員 延原隆司

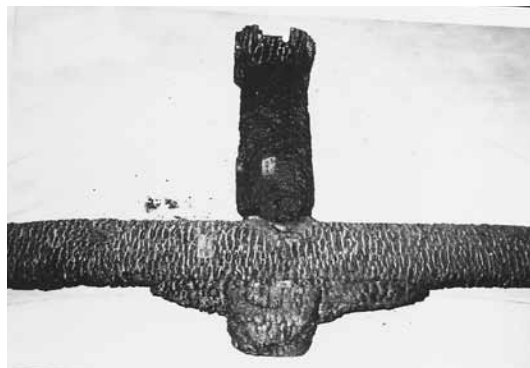
写真13 妻飾 (太瓶束、虹梁、大斗肘木)

今回の復原で最も資料が不足していたのが、小屋組に関するものであった。特に屋根勾配・屋弛みを推測するための小屋束が焼失しており、部分的に焼残った破風板・妻虹梁・太瓶束・挿母屋桁などから現寸図にて検討した。箱棟がほぼ完全な形で残っていたことと、妻裏の

小屋束の建ち位置から、妻の建ち位置は判明していた。これに破風板と妻飾りの構成部材を組み合わせることによって、屋根勾配・屋弛みを推測し、併わせて妻方向から撮影された焼失前の写真と同規模の堂宮の類例からも検討して寸法を求めた。

今回補強のため、母屋桁を南北面とも2通り追加した。これに伴い小屋束を16本、束踏梁を8本新補した。

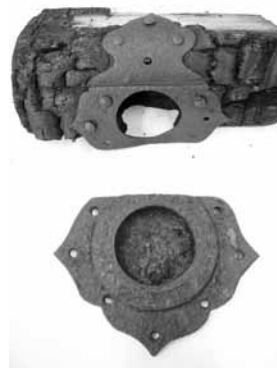
写真14 棧唐戸藁座金物

建具はほぼ全焼しており、半蔀の上框と豎子の一部、及び金物の一部が残っていたのみであった。主な建具に関しては、「京都市文化財候補調査」の調査野帳を参考にした。半蔀については一部ではあるが実物の実測値と、写真判定により復原した。正面の棧唐戸については、藁座金物が上下とも残っていたので、戸厚に関しては推測出来たが、その他については写真判定を加えた。舞良戸や明障子などは焼失しており、調査野帳と写真判定により復原を行った。

尚、棧唐戸は両外開きであったが、開放時に使い勝手が悪いとの理由で寺からの要望があり、諸折れ両外開き形式に変更した。
