慈照寺方丈・玄関廊修理工事

主席研究員 藤本春樹／研究員 井上年和

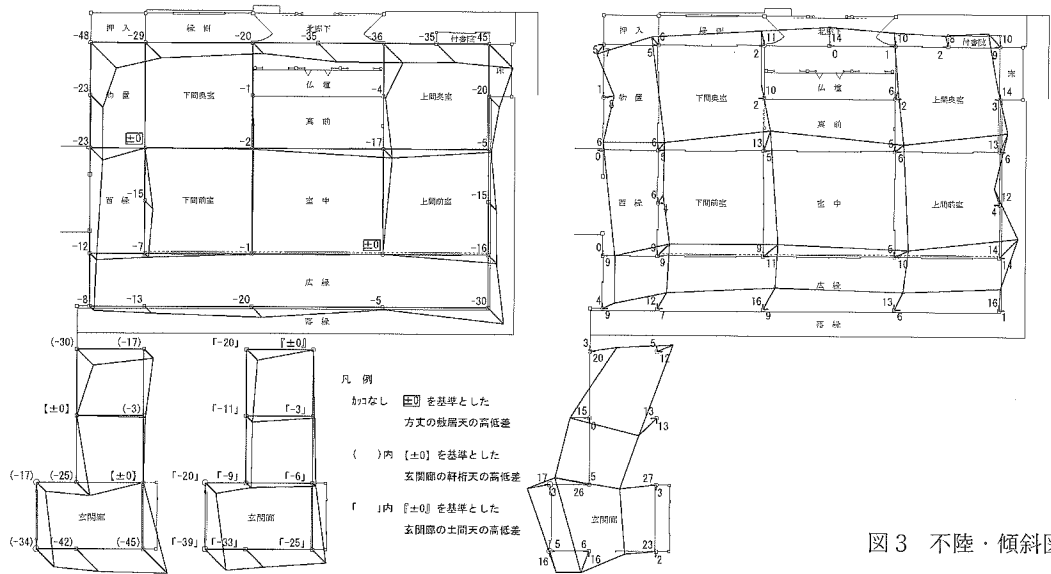
図3 不陸・傾斜図

方丈は屋根の柿が耐用年数を超えている他、獅子口の凍害、軒廻や妻飾、床下の腐朽、外周土間のモルタルの摩耗など部分的な破損がみられた。軸部には大きな不陸や傾斜が目立ってくるいは生じていなかった。

一方、玄関廊は屋根柿の破損の他、軸部の不陸・傾斜も大きく、柱や桁、地覆の腐朽や折損、礎盤のめりこみなどが顕著で、斗の割れなどが見受けられた。地盤も西側が下がり雨水を呼び込んでいた。また、壁は数度にわたり塗り重ねられており、肘木の厚みよりも厚くなっていた。建具も正面開き戸の風食が著しく、戸板の板傍では合い釘が浮き出していた。

玄関廊は軸部の不陸・傾斜が著しく、木部の破損も大きかったので解体修理とした。土間は不陸修正の上四半瓦敷とし、木部の破損箇所は補修、取替を行い、正面板戸は戸板を取替え、屋根は方丈同様柿を全面葺替え、獅子口を新規作成することとなった。また、東側の花頭窓廻りは、後世に改修を受けていることがわかったので、復元することとなった。

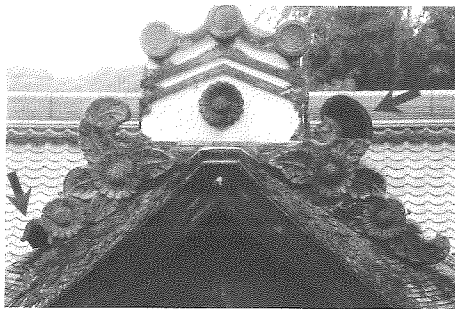
図4 方丈東側獅子口 凍害による欠損

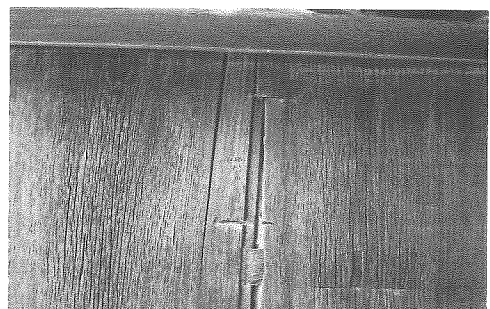
図5 玄関廊正面建具の戸板 風食により相釘が浮き出していた。

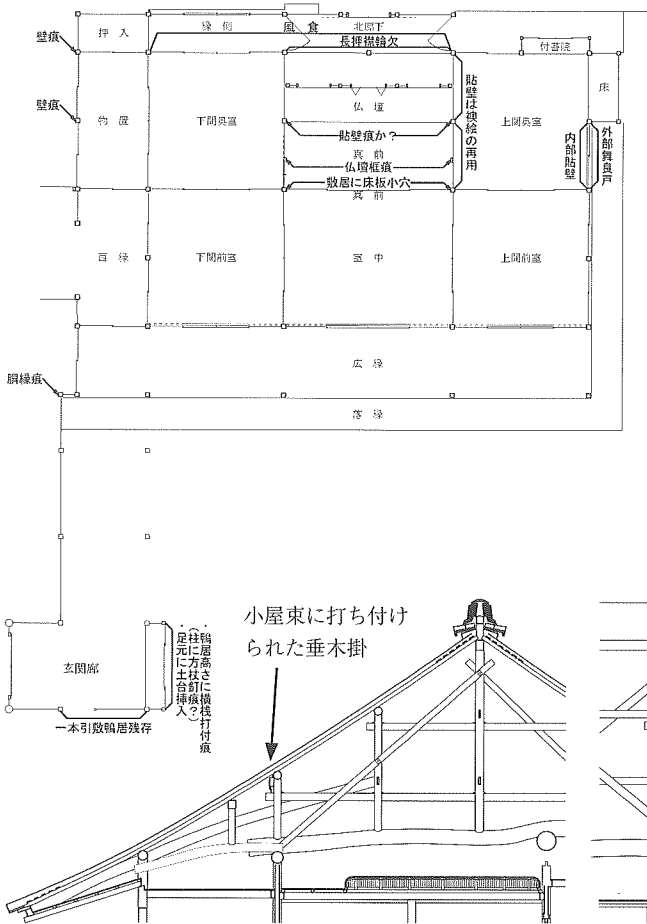
図11 方丈及び玄関廊痕跡図

北廊下の風食痕は図6、7に描かれているようにここが外縁であったことを示すものである。

また、仏壇前の痕跡も図7～9に描かれる変遷を示すものと考えられる。玄関廊は腰掛廻りに数度の改修を受けていた。

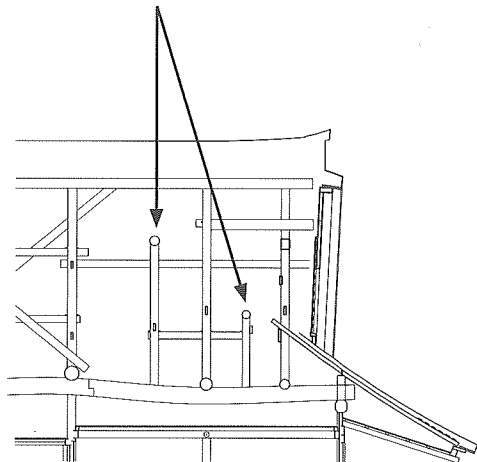
図12 方丈小屋断面図

屋根が寄棟になる可能性を示す母屋

小屋裏には旧の垂木掛及び母屋が発見された。何れも垂木が打ち付けられた使用痕があり、交差部では相欠きに組まれ、野隅木が架かった痕も残ることから、屋根が寄棟であった可能性を示すものと思われる。また、垂木掛の上には銅木も取り付けられていたが、これらの使用状況は不明な点が多く、今後の調査に期待したい。

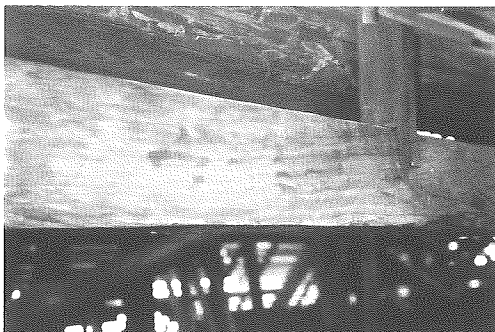
図13 垂木掛上の銅木

垂木掛及びその上の銅木とも上部に釘痕が残る。

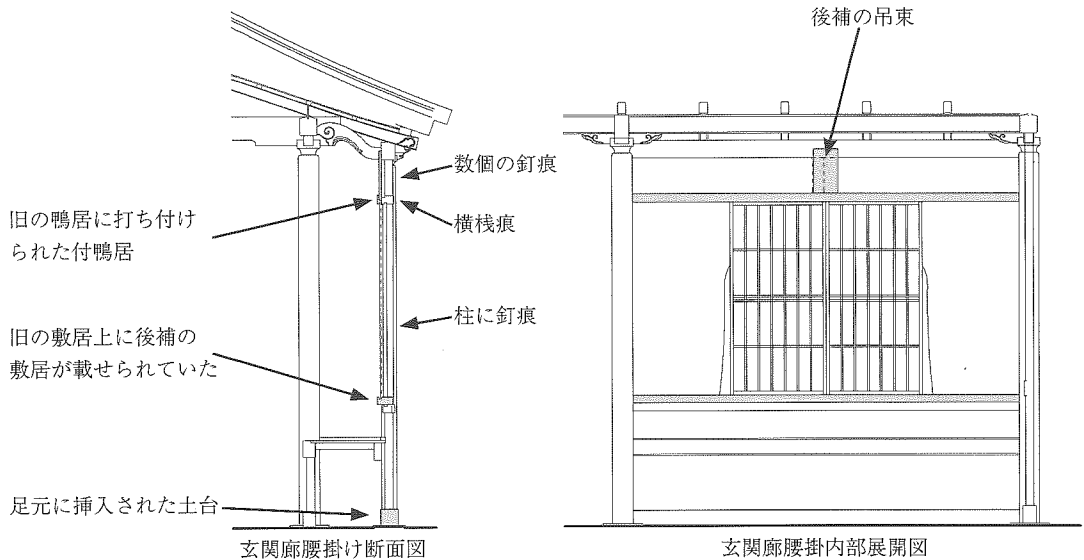
図 14 玄関廊腰掛詳細 (上)

玄関廊は腰掛廻りに改修の痕が見られた。ひとつは明窓の変更で、旧の敷居の上に後補の敷居が載せられ、付鴨居が内側に打ち付けられ、吊束も付加されていた。その結果、明障子が内側に寄ることとなり、これは、明障子の雨がかりと敷居の破損を防ぐための措置と考えられる。ここは、後補の敷鴨居、吊束を撤去し、旧の姿に戻した。

また、腰掛の柱足元には土台が挿入されていたが、当初の状況が不明であったため、今回は土台建のままとした。

敷鴨居は部材が付加され、足元にも土台が挿入されていた。外部には庇の痕と思われる釘穴が数カ所残っていた。

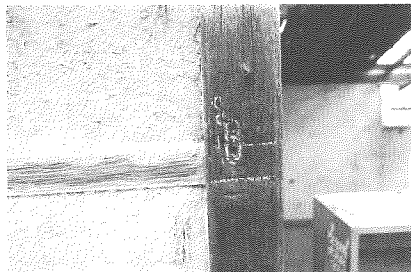
図 15 玄関廊腰掛柱外部 (東より) (左)

柱の外部には鴨居高さに横棧が打ち付けられていた風食痕や釘痕もあり、その上部と約一尺ほど下にも数本の釘痕がみられた。これらを都名所図絵に描かれている庇の痕とすると、方杖に支持された出桁と横棧に板庇が掛けられた姿が想像できるが、今回は庇を取り付けなかった。

腰掛柱外部のあたりと釘穴。(都名所図絵に描かれている庇の痕か?)

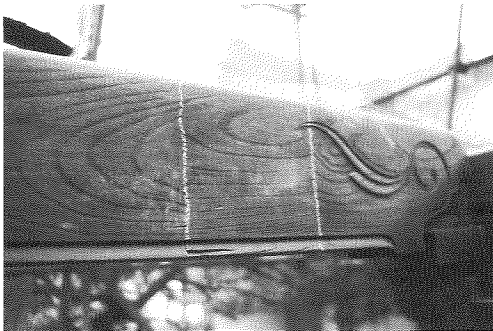
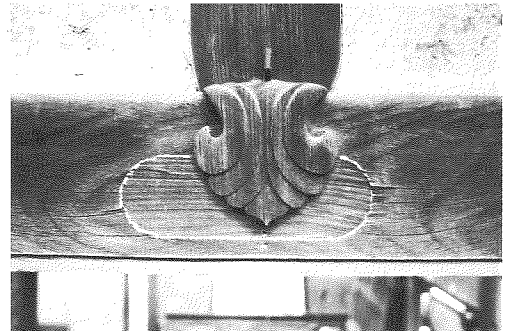
図23 玄関廊虹梁埋木

玄関廊には当初のものと思われる埋木や矧木が随所にみられた。これらの意図は不明であるが、その精緻さには驚かされた。
