酒見寺鐘楼保存修理工事について

主席研究員 藤本春樹／研究員 伊藤誠一郎

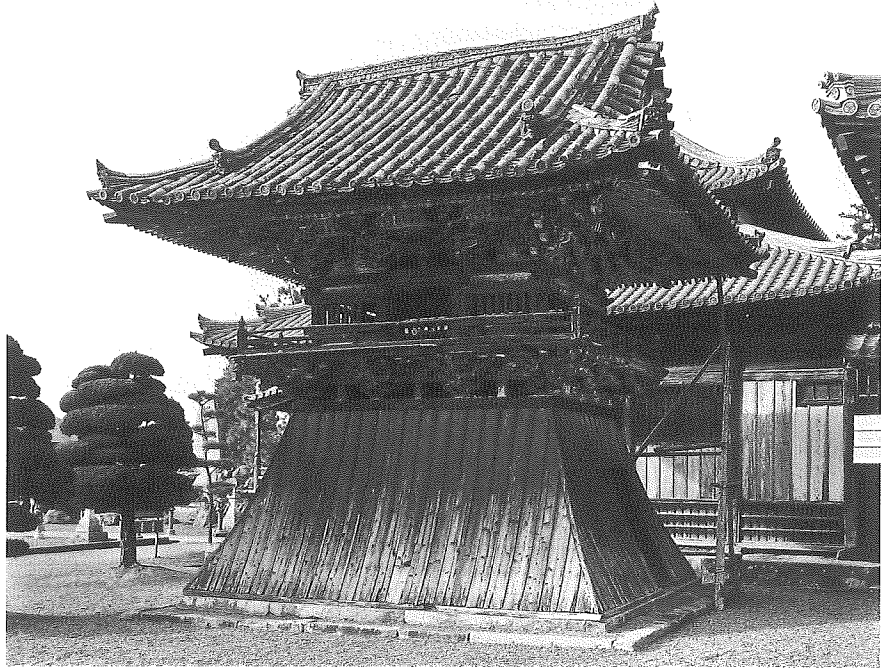
写真-2 解体前の状況（北東から見る）

近年は、軒廻りの垂下により屋根瓦が緩み雨漏りが生じ、特に北西隅は雨漏りがひどく隅木に応急的に支柱を入れて軒を支えていた。また、縁廻りは正面と南側面が風雨の影響を受け、風食、腐朽により縁板の欠失や破損が著しく、破損箇所からの雨水で下層腰組も著しく腐朽していた。

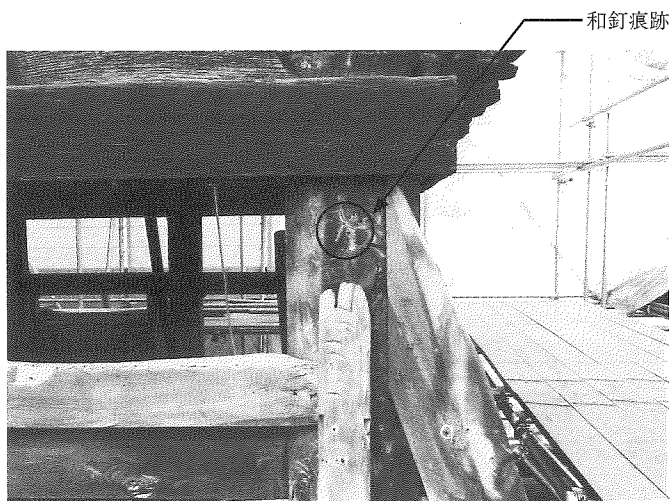
写真-3 解体前 南側面控柱取り付け状況

南側面出入口の両側にある化粧控柱には、使われていない胴縁の欠き込みと和釘の痕跡があり、背面の元文材の控柱にも同様の胴縁を止めていた釘孔が残っていた。

正面の控柱二本には、それ以外に394mm（1尺3寸）間隔の痕跡が残っているものがあり、当初材と思われた。それらは、頂部を殺ぎ付けて下層柱や飛貫に釘止めして取り付けていたが、その上部に和釘の痕跡が残っており、脚元を切断し取付け位置を下げていることが判ったため、控柱を旧状の位置に戻して袴腰を整備した。

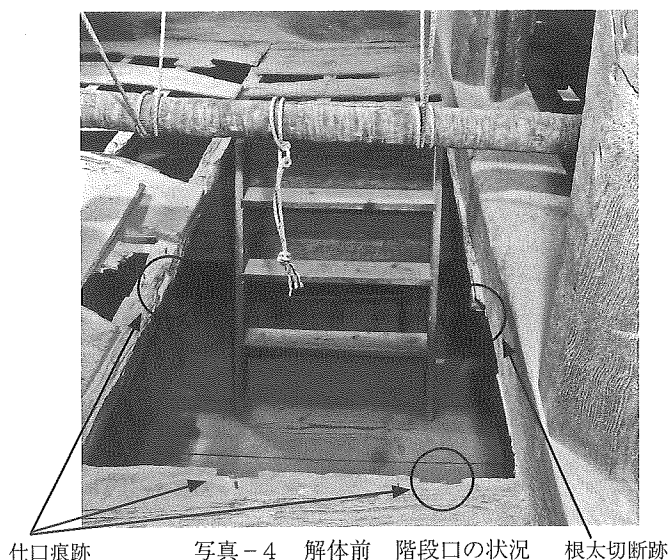
解体前には、東側面出入口を入ると上層へ上る階段が取り付けていた。階段は9段あり、10段目に踊場が付き、さらに3段の階段が取り付けていた。上層階段口には、床板及び根太受けを切断した痕跡があり、南側には根太の仕口痕が確認できた。よってこれらを切断し、階段口が広げられたことが判明した。その時期については、判らなかった。

また下層には、階段の北と西側に間仕切壁があったが、これは袴腰壁板を転用したものであった。階段脚元はブロックを置き、近年に取り付けられたものであることが判った。よって階段は撤去して梯子を設け、階段口は旧状に戻した。

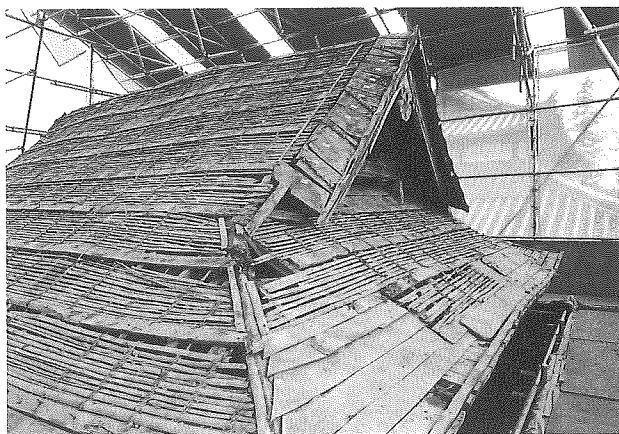
解体前の屋根野地は、野垂木上に野小舞を約484mm（1尺6寸）間隔に打ち付け、その間に割竹を打ち付け藁縄絡みが施されていた。野垂木には当初材と元文4年（墨書）の修理のものがあり、野垂木上端には釘跡が2種類確認でき、解体前の竹小舞野地が元文期の修理の時のものであることが判った。

写真-5 解体前 屋根野地の状況

4. 野地を竹小舞から野小舞に復した。

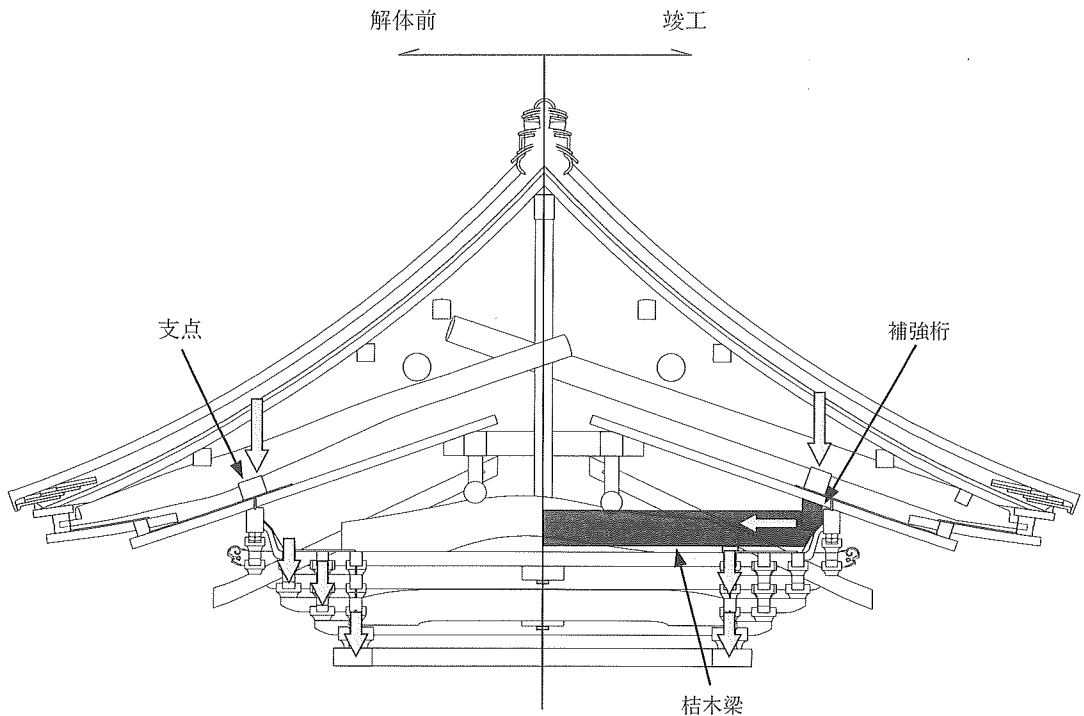
図-3 小屋組構造補強図

解体前の軒先の屋根荷重は桔木、垂木で受け、丸桁から尾垂木、上層斗組を介して柱に伝達されていた。桔木はテコの原理を利用したもので、支点を設けて、支点から奥の桔木自重で支点から先の茅負等を跳ね上げる。支点には軒先の屋根荷重がかかるので、柱通りに置くのが理想であるが、規模が小さく三手先等手先の多い建物の場合、梁間と軒の出の関係から丸桁上に置かざるを得ない。今回の鐘楼でも、丸桁上に桔木枕（支点）を置く構造となっていたため、丸桁に負担がかかり、それを受ける尾垂木、手先方向に延びる肘木や隅行肘木に大きな曲げモーメントがかかり、先端が「へ」の字に変形したものと折損しているものがあった。

今回の修理では、尾垂木や上層斗組にかかる屋根荷重を軽減するために、丸桁内側に補強桁を入れ、柱通りの通肘木上に支点をもつ桔木梁を設け、補強桁を跳ねる工法を採用した。これにより、軒先の屋根荷重は、従来の丸桁、尾垂木、上層斗組から柱へ伝わる経路と補強桁、桔木梁から柱へ伝わる経路の二系統に分散され、尾垂木、斗組の変形が抑えられるものと思われる。

また、化粧隅木にかかる屋根荷重を軽減するため、新たに化粧隅木両脇に桔木を追加した。

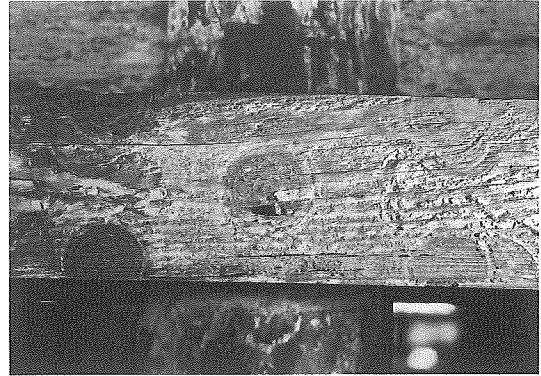
内法長押 内法長押は、腰長押同様に金具形を描き、その間は地色を白群に代赦を混ぜたものを塗り、牡丹唐草を描く。牡丹は朱、唐草は緑青の縹綯彩色で、輪郭線を描き墨括りとする。

写真-6 内法長押彩色の痕跡

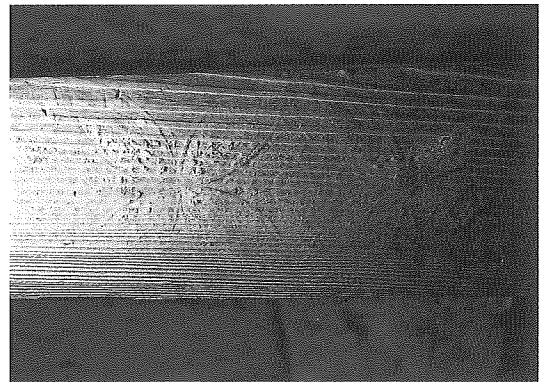
上層台輪 長押同様、柱位置に金具形を配置し、その間に七宝紋様を描く。金具形は中央に蓮花を置き、両脇に唐草が伸び、地色に黄土を塗り、群青の縹綯彩色を施し、墨で括る。七宝紋様は、代赦の縹綯彩色で中央に二重円を描き、内側を白群、外側を胡粉塗とする。

写真-7 上層台輪彩色の痕跡
