舞鶴市指定文化財

旧舞鶴鎮守府兵器廠弾丸庫並小銃庫の整備工事について

主席研究員 井上年和／助手 古莊貴也

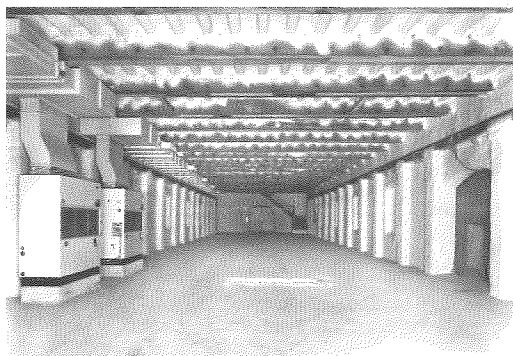
写1 修理前の状況

低温倉庫として使用するために気密、断熱性確保等の措置がなされ、建物の内装が大きく変わっていた。内部は1階全壁面と2階床裏に発泡ウレタンが吹き付けられており、2階は窓廻りが目張りされ、床面は全面に新聞紙が貼られていた。1階・2階窓は外部から鉄板で全面がふさがれ、1階窓の内側は、発泡ウレタン吹付けのためにベニヤ板が張られていた。

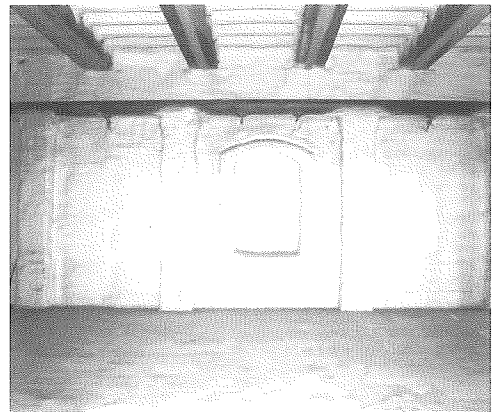
写2 内壁発泡ウレタン吹付け

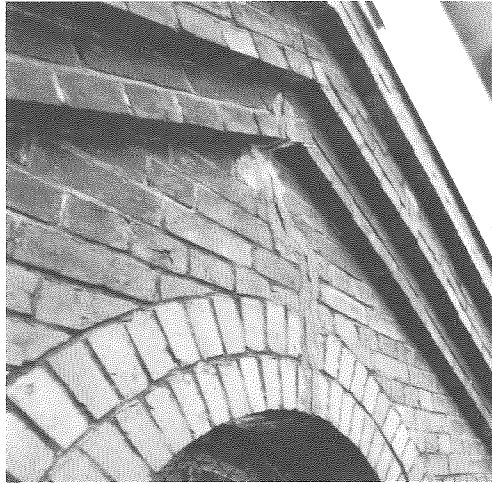
その他に、全体的には北東側に沈下する傾向が見られ、壁体にはエフロレッセンスを伴うもの

も含め漏水跡が多数認められ、野地板に漏水跡、漏水による腐朽・破損が多数認められた。垂木の軒先、面戸板は多数腐朽しており、野地板内面には全面目張りがされていた。

写3 レンガ壁クラック

壁体工事 壁面洗浄を行い、目地の劣化部分は補修し、レンガ破損部は破損レンガをはつり、既存部分と同様に積み直した。表面が風化などにより欠損した部分は色モルタルで補修した。後世の補修によるモルタルはケレンにより除去した。

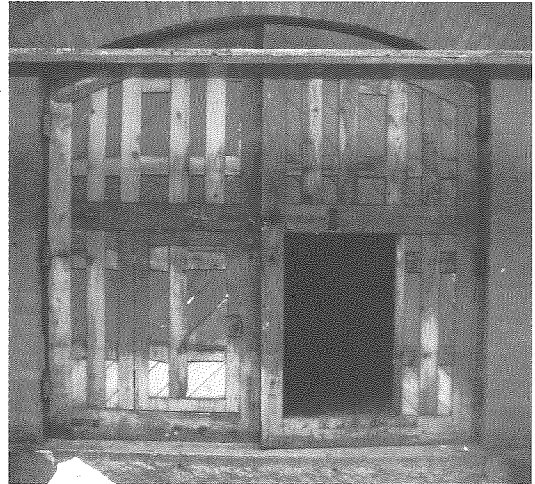
写4 扉破損状況

建具工事 門扉は4枚の扉の内、西扉は補修し復旧した。北扉は補修後南扉に転用した。他の2枚は別途保管した。窓は既存のものは補修の上全て再用し、1階南側4箇所（東西2箇所ずつ）は分銅を再現した。後世に改修されていた2階西面南側の1箇所は、他の仕様に倣い復原した。

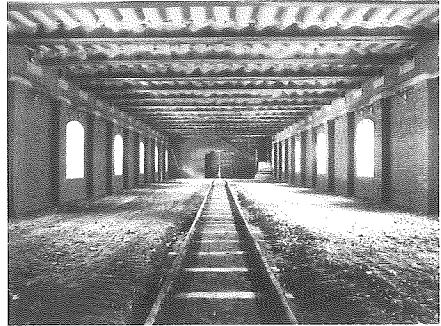
写5 土間はつり後

基礎工事 既存土間コンクリートを撤去し、既存レール保存部以外は新たに土間を打ち直した。既存レール保存部は明治の古図面に倣いRC束を配した。

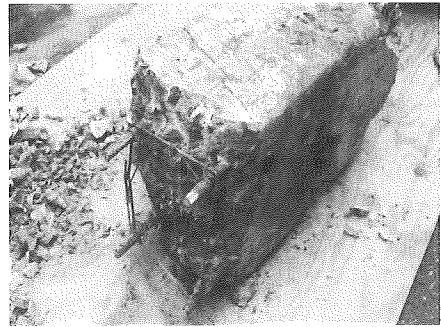
桁行中央通りにはレールが通る。当初の仕様は明らかではないが、レール固定用の犬釘が土中に残存しており、当初は木製の枕木であったと推測される。整備前に残されていたレールは、コンクリート製枕木に付着していた新聞記事により昭和初期のものと考えられる。レールはコンクリート製枕木の上に乗る。コンクリート製枕木は改良地盤に埋もれる。主筋を4隅に通し、先端はフックを設けず番線で結束する。表面は上端を除く3面には、作成時に型枠の脱型に用いられた新聞紙が付着する。

写6 枕木断面

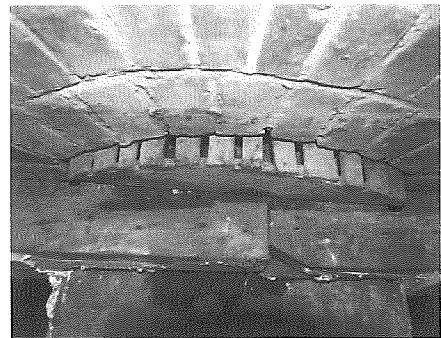
2階床梁は壁面内側にアーチを設けて大入としているが、そのアーチ作成時に用いられたと思われる型枠と楔が2ヶ所残っていた。これは、1階壁体のレンガ積の後に2階床梁が掛けられ、型枠をのせてアーチを組み、2階壁体のレンガを積上げる施工手順を示す資料でもある。

写7 アーチ型枠（2階床梁受）

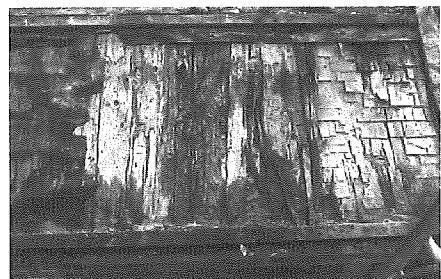
屋根 垂木に野地板を貼り、土居葺、杉皮の順に葺く。杉皮の上には後世にルーフィングを葺き、その上に木製棧を釘留し、上にスレートを敷く。ルーフィングとスレートは同時代のもので、杉皮、土居葺は当初の仕様書にも記述があり、解体調査においても当初のものと確認できた。

ただ、土居葺、杉皮とも竹釘ではなく鉄釘で留められ、葺土は用いず空葺であるなど、若干の違いも確認できた。

写8 屋根下地

屋根工事 野地板（構造用合板）の上に、防水のためアスファルトルーフィングを釘止し、瓦棧を打ちつけ、棧瓦葺きの空葺きとした。

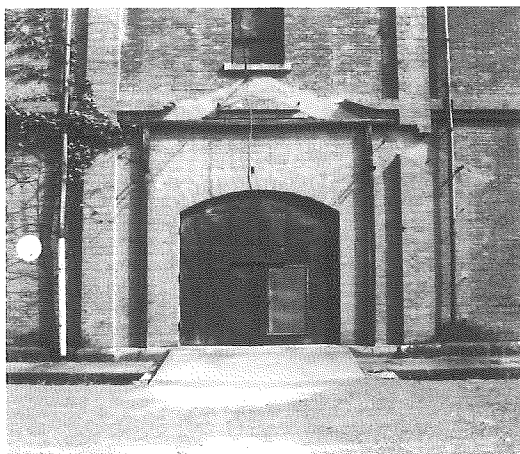
- ・東西面出入口底…東面出入口は後世に庇が付加された痕跡を残す。痕跡では2度の改修痕が見られる。最初の改修では勾配は4寸5分の切妻屋根を取り付ける。壁際では、柱、軒桁端部、登梁をレンガ壁にボルトで締付け、その上に母屋垂木を流し、屋根を掛けていたと推定されるが、その先の架構は不明である。

2回目の改修では片庇とし、柱及び垂木掛けをレンガ壁に固定し、柱に柄差し金物留めとした腕木を方杖で受ける。方杖は足元をコンクリートで支持し、金物で固定する。この様子は古写真から確認できた。

写10 西面出入口
