藤森神社 拝殿の整備工事について

室長 鴨 昌和

藤森神社拝殿は、京都市伏見区深草鳥居崎町木造平屋建（伝統工法）の建物である。境内には重要文化財である大將軍社社殿・八幡宮本殿ほか文化財建造物が多数現存する。今回整備を行う拝殿は藤森神社整備事業の一環として工事を行ったものである。建物規模は柱芯で間口13.82×奥行き7.88m、軒桁高さGL+4.55m、屋根は銅板葺きの建物である。整備前の拝殿は写真－1のように軸部の歪が生じたと思われ控柱等で補強を行っていた。拝殿は小壁（鴨居から軒桁までの壁）は4周にあるが柱下部より軒桁までの、いわゆる耐震壁はなく小壁ならびに小屋組による柱上部の固定と床組による軸部上下の固定によって成り立っていると考えられる。

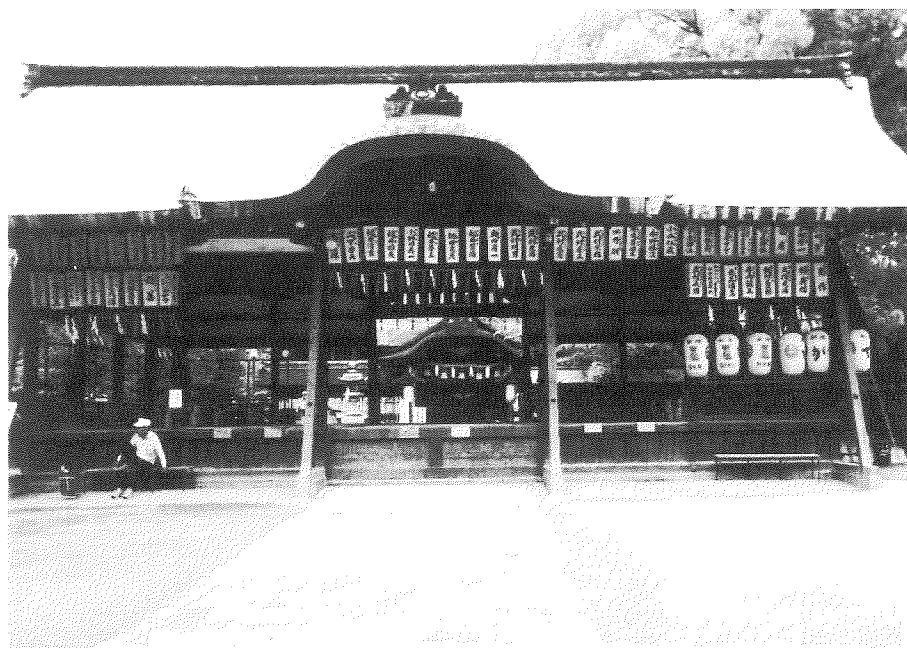
写真－1 （整備前）各柱に控柱が見られる

整備方針としては解体工事で軸部の修復・補強、基礎等の補強を行った。

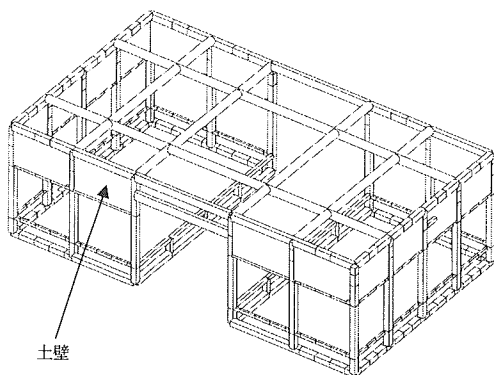
現状モデル図

構造検討には、日本建築学会の「木質構造設計規準・同解説」、日本建築防災協会「木造住宅の耐震診断と補強方法」、木造軸組構法の耐震設計マニュアル委員会「伝統構法を生かす木造耐震設計マニュアル」等があるが、いずれも壁・貫等を耐震要素としており、本建物には不相当と考えられる。よって、今回は立体解析を行い現状構造耐力の把握に努め、柱の曲げ・せん断耐力の向上を図る補強を行った。

1. 鉛直材（柱等）と横架材（框・貫・桁等）の仕口はピン接合。
2. 柱脚はピン支持。
3. 地震力は建物重量に震度0.3を乗じて求める。

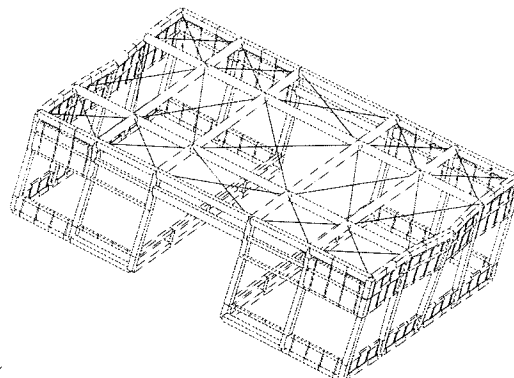
補強案の地震時変位図

1. 階高さを4.24mとして層間変形角は1/78となり1/60以下となった。
2. 各部材応力度は許容応力度以下となった。

以上、検討の結果目標値を満足した。
