鹿苑寺方丈修理工事について

主席研究員 井上 年和

鹿苑寺では、平成17年4月から平成19年10月にかけて方丈の解体修理を行った。ここでは、その工事内容について報告を行う。

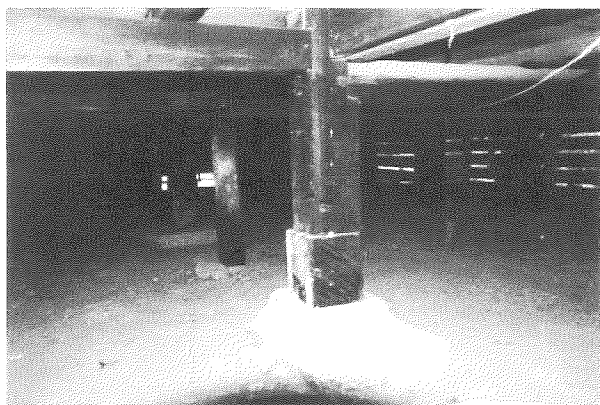
基礎 礎石は二段に組まれているものがあつた。これは、床組補修の際に高さ調整のため元の礎石の上に礎石を新設したためである。

柱足元は近年の修理の際で根継されていたが、根継材の断面が不揃いで転用材もみられ、仕口の形状もまちまちで、芋継のものも見られ、構造的に不安定な状態となつていた。

写真6 礎石は二段に組まれており、柱足元はすべて根継されていた

軸部は柱5本を取り替え、その他は根継等補修の上再用し、梁は全て再用した。また、耐震補強のため頭繋ぎを付加し、内法貫も幅を1寸5分と太くした。

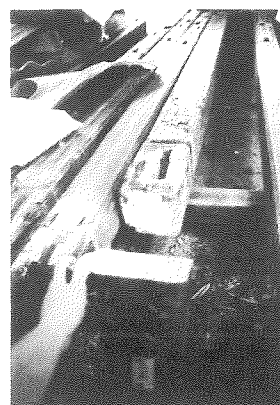
写真7 広縁柱の足元は床板面で芋継となつていた

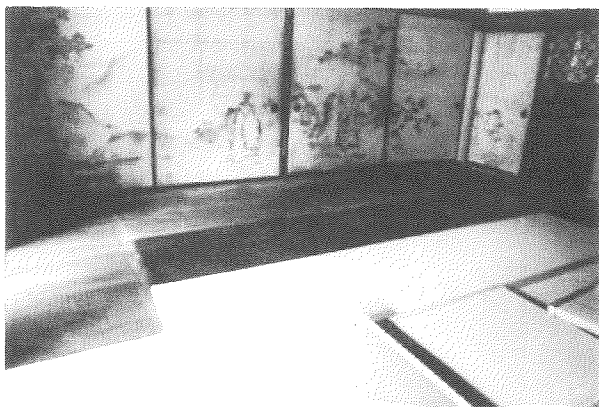
写真8 室中床 廻し敷きの痕跡（東より）

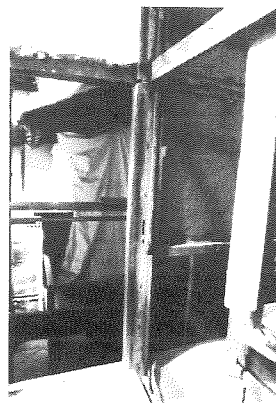
写真9
仏壇北東柱南面
解体前は貼り壁であったが、土壁の痕跡が見られた

壁は仏壇両脇の貼り壁を土塗り壁に復原し、小壁には耐震補強のためステンレス製の筋違を埋め込み、建具は杉戸板を新調し、古いものは別途保管し、襖は建て合わせ調整の上再用した。

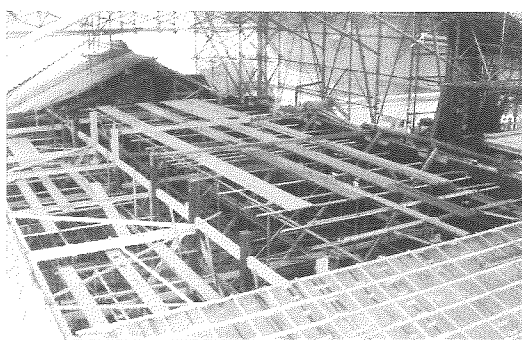
写真13 軸部組立中 頭繋ぎの設置状況

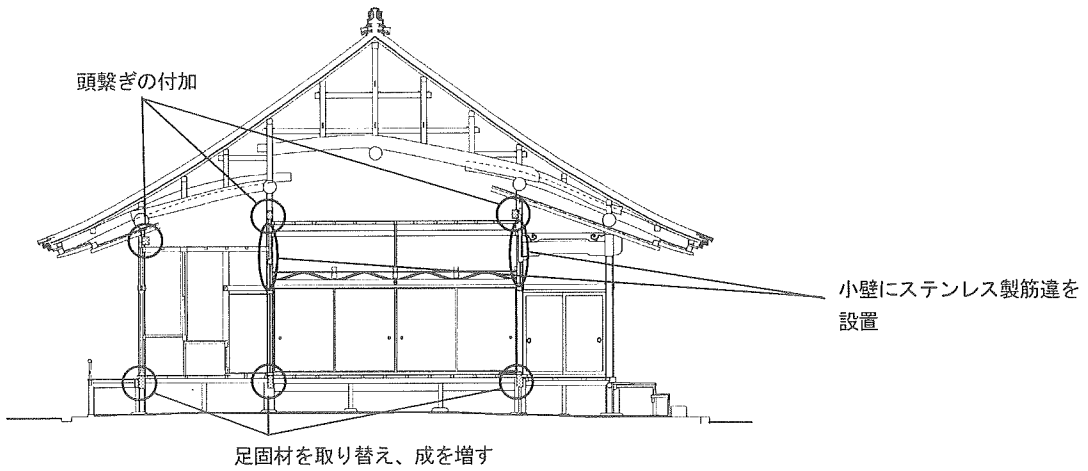
図8 構造補強図

柱の傾斜が大きく、軸部の構造が不安定な箇所が見られたため、解体工事により根本修理を行うこととなった。

床組は、耐震補強のため足固の成を1尺とし、既存の仕口を痛めず柱に組み込んだ。

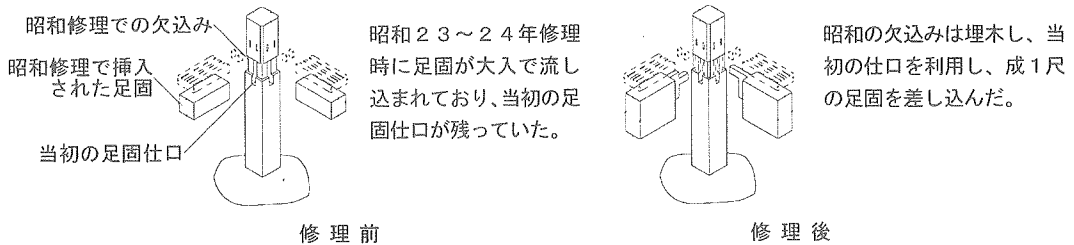
図9 足固詳細図

柱は足固との仕口で大きな断面欠損が生じていた。これは、足固が元々柱に柄差しであつたものを、取替えの際に横から流し込み、大入で納めたためである。
