京都大学文学部陳列館改修工事

室長 鴨 昌和／研究員 古莊 貴也

1、建造物概要

2、工事概要

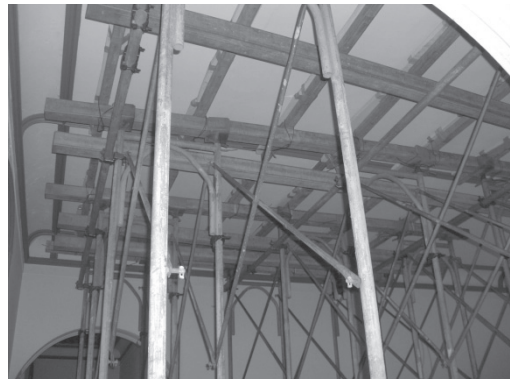
写真 2.6 中央階段、天井を下から養生のうえ、天井裏で鉄骨取付け

鉄骨取付けの際は、天井面を解体して作業を行い、取付け後に棹縁、天井飾を復旧した。木製天井、中央階段の天井については現状保存のため、屋根を一部解体し、天井裏に吊足場を設け、天井は単管で下から支持、養生をした後に鉄骨を搬入・組立を行った。

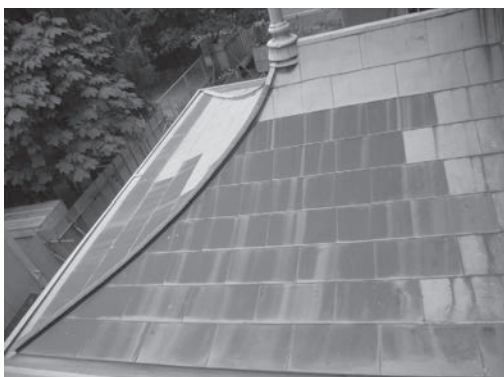
写真 3.1 玄関ポーチ金属板(銅板)屋根の腐食状況

ポーチの銅版葺は一部鉄板葺に変えられており、錆が見られた。

支柱台座には錆が見られ、腐食により穴が開いていた。

換気塔、玄関ポーチは銅板葺、カラー鉄板、下地が腐食していたので撤去し、下地（アスファルトルーフィング、野地板）を張替え、新規銅板葺き直しとした。銅板は緑青加工銅板を用いた。

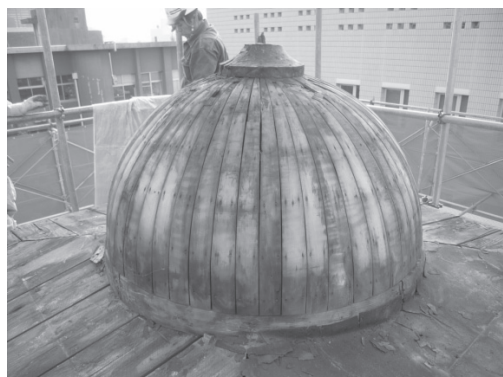
換気塔は、笠・ドーム部分の銅板は貼替えられたと思われる状態は比較的良好であったが、避雷針の付け根が漏水補修剤による汚れが著しかった。下地のアスファルトルーフィング、木枠(骨板)も浸水により黒く変色していた。立上り部分は全体的に銅板の汚れが見られた。

写真 3.2 換気塔野地の腐食状況

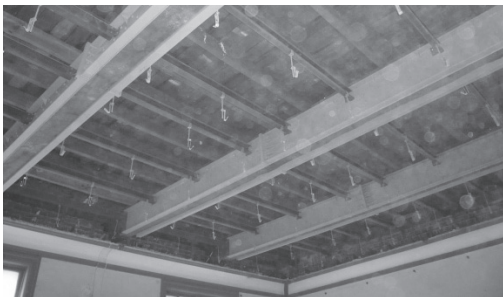
写真 3.6 昭和時代に2階床組鉄骨補強
(大正3年建築部分)
