史跡草津宿本陣内建物の保存修理について

史跡草津宿本陣内の物入2・乾門（図4参照）は、平成19年度から21年度にかけ3カ年の国庫補助事業として、草津市により保存修理工事が行われた。

当協会ではこの事業において設計・監理を行い報告書にまとめたが、その工事概要と一部記載できなかった事柄について報告を行う。詳細については「史跡草津宿本陣（物入2・乾門）保存修理工事報告書」（平成22年 草津市教育委員会刊）に記されている。

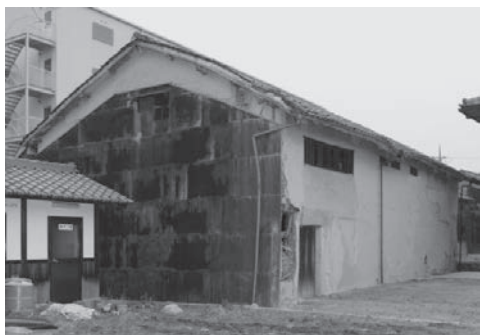
周囲地盤は旧草津川の度重なる氾濫で川砂が堆積し、整地層下には伏流水が流れていたため、地盤が軟弱で不同沈下を起こしており、石積も通りが乱れ、内部三和土〔※叩き土に石灰や苦汁を混ぜて練ったものを塗り、叩き固めて仕上げた土間〕は脆い状態であった。

さらに建物南側は周辺地盤より低い状態で、全体として柱下部が常に湿潤な状態にあるため、土台と柱足元の腐朽が甚だしかった。軒の出が小さいことも一因となって、壁土の剥落が著しい箇所、腐朽・蟻害が特に顕著で、屋根瓦の弛緩及び凍害による剥離や割れも甚だしかった。

図6 修理前 物入2 南西面

修理方針は全解体修理とし、形式や仕口等から後年補足・改造・整備したものは、現状変更の許可を受け、撤去・整理または旧規に復するものとした。

7. 南側・西側及び内部独立柱礎石下にコンクリート基礎を設け、礎石の安定、固定化を図る

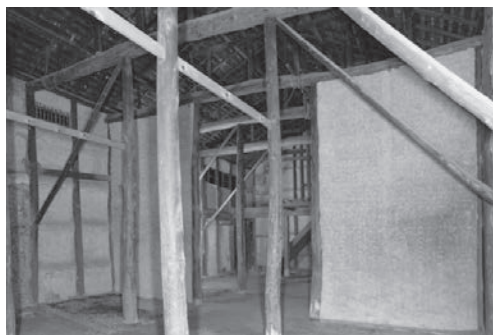
図7 修理前 物入2 内部南西面

6については当該建物が材木倉としての性格上、小屋梁下の空間を確保するために貫が無く、小屋組についても梁行方向の小屋梁のみで、桁行方向の敷梁を持たない。さらに小屋束も桁行方向の貫が無く材料も細いため、軸部・小屋組は構造上脆弱ぜいじやくなものであったので、補強材が必要と判断した。

1. つし二階床組の形式を復する
2. 南面下地窓を壁に整理する
3. 北面開放部を壁に復する
4. 東・西面外壁鉄板貼を撤去する
5. 内部間仕切壁及び方杖を撤去する

6. 補強材を取り付ける（図17、18参照）

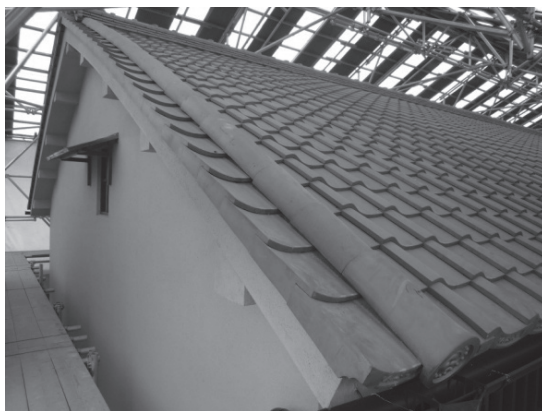
外壁に関しては写真（図8）の通り、建物の高さに比べ軒の出が小さく、土壁面は常に風雨に晒される状態で、妻面（東面・西面）には鉄板が張り被せられていたが、土壁が剥落し小舞下地が露出している箇所が多く見られた。南面の壁は近年数度に亘り部分的な補修がされており、小舞縄にロープやビニール紐を使用するなど姑息な修理であった。

その中で特に外壁土壁の保存と管理が大きな課題となった。妻外壁面の高さは約6.4m、桁行外壁面の高さは約4.3mで外壁4面の総面積は約220m²に対して、軒及びケラバの出は外壁外面から約50cmしかなく、現状の仕様のまま修復すると風雨ですぐに外壁が洗われて、建物の傷みが早いことが予想されることから、何らかの対策を取る必要があった。

図8 物入2 西妻面ケラバ

実施では、土塗壁の外観を損なわない工法として、外壁の保護材に吸水調整材（NSハイフレックス）を使用する方法を採用し、事前に塗布の方法等についての試験を行った。吸水調整材の希釈濃度を変えて行った暴露試験の結果、塗布による変色や土塗壁の風合いの変化が最も少なかったNSハイフレックス（1）に対し水（4）の配合（下記⑤）に決定し、半濁きの状態で2回吹き付けた。

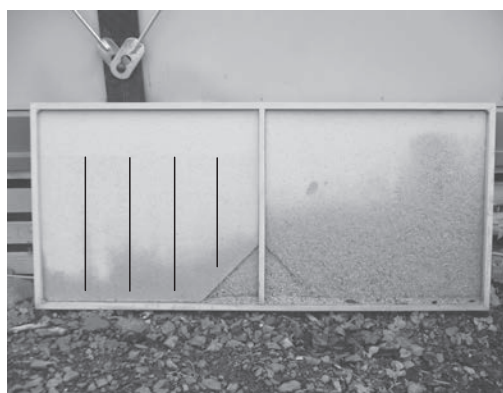
図10 平成20年9月3日
数度の降雨後、保護材なしは壁土がかなり落ちている

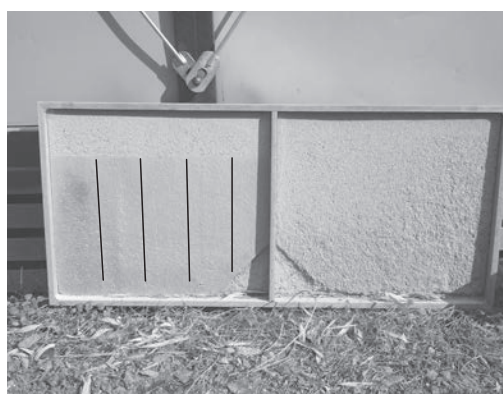
図12 平成21年11月21日
約15ヶ月暴露後、吸水調整材の濃度が高いものほど黒ずみが顕著にみられる

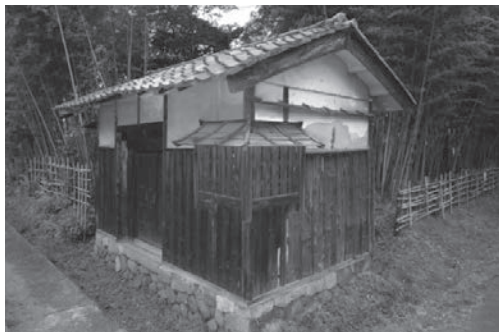
周囲地盤は物入2と同様、地盤が軟弱で内部三和土は脆い状態であった。四周が排水経路となっており、柱下部が常に湿潤な状態にあるため、土台と柱足元の腐朽が甚だしく、腐朽・蟻害が顕著であった。また周辺樹木の落葉が屋根を傷める原因となっていた。

図13 修理前 乾門 正側面（北西面）

修理方針は全解体修理とし、腐朽・蟻害が見られる部材は取り替えることとした。

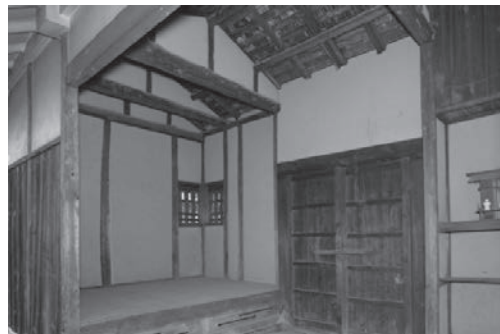
図14 修理前 乾門 内部北西面

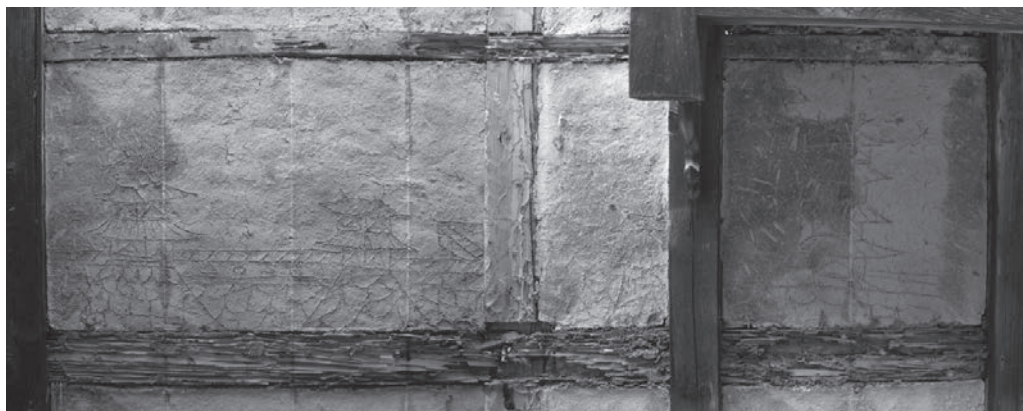
解体中の発見として、外壁外の腰板を取り外したところ、建立時のものと思われる荒壁にコテで描いた城の精巧な落書きがあった。

図15 北面西寄り壁落書き
