# 兵庫県指定有形文化財 三木家住宅保存修理工事について

主席研究員 井上 年和

三木家住宅は平成11年1月から平成20年3月まで、主屋他計6棟の県指定有形文化財の保存修理と、平成21年度に建物周辺の付属建物や庭園の整備が実施された。

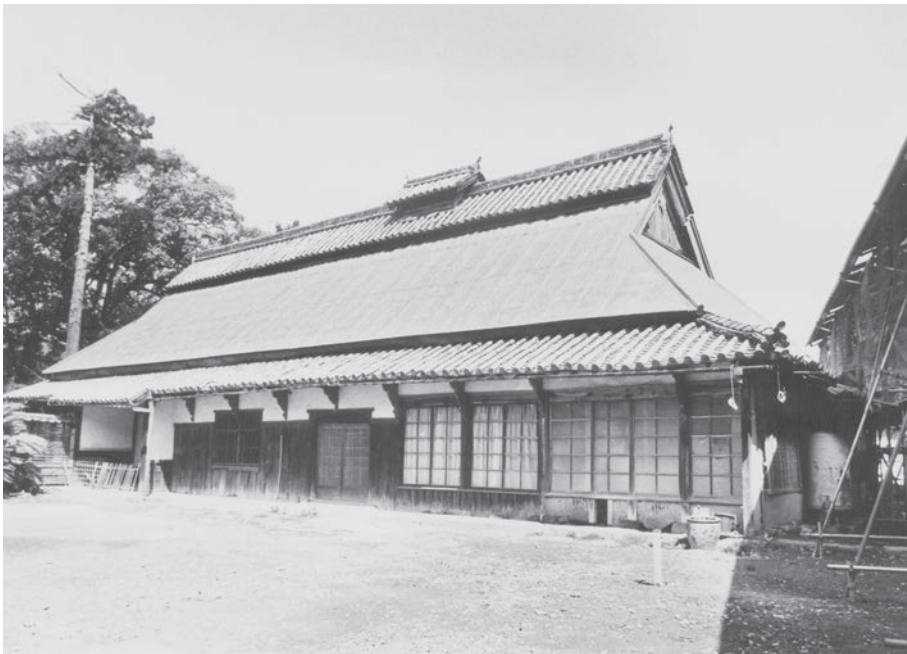
図2 主屋修理前（南東より）

主屋は建物に不同沈下や傾斜、蟻害や小屋梁の折損等の破損がみられたため全解体修理とした。痕跡調査や資料調査の結果、17世紀中頃の初建と推定され、その後の改修の変遷も明らかになり、各時代における改修部材も極めて良好に保存されていたが、大庄屋としての風格のある構えを残しながらも、古材の最大限の保存に努めるために主屋と離座敷、北湯殿は19世紀前半（寛政～文化）頃の姿に復原し、水道や外周の建具は管理・活用のために整備した。西湯殿は近年に設けられた棚等を撤去し、天保10年創建時の姿に復原した。

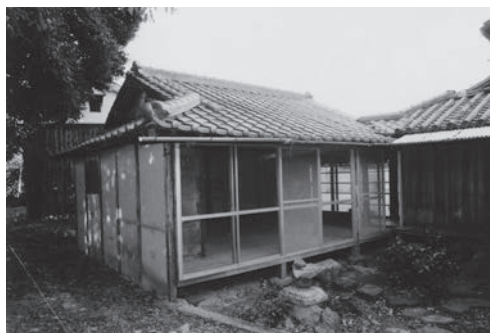
図5 離座敷（南西より） 修理前

主屋北西に接続する離座敷は現在9.5畳大の居間と押入4箇所、北側に物置を配し、入母屋造、棧瓦葺である。古図にも古くから描かれ18世紀前期頃の初建と考えられるが、当初の用途は明らかでない。18世紀中頃には西側隠居座敷への通路のような部屋へ改修され、文化頃には隠居座敷の撤去に伴いここを6畳の居間とし、幕末～明治頃に現在の規模となり、昭和中頃に床高、建具の変更や屋根の葺替えを行った。

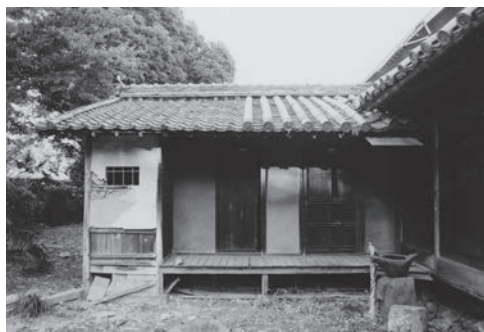
図10 西湯殿（南より） 修理前

西湯殿は中央の湯殿に子持風呂を備え、東に物置、西に便所を配し、屋根は切妻造り、本瓦葺とする。古図では18世紀中頃から現れ、今の前身建物があったと考えられるが、天保10年（1839）に現在のものにて建て替えられており、その後小改修を受けている。

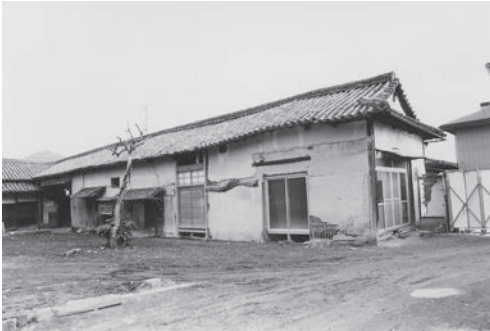
図14 長屋門（北西より） 修理前

長屋・長屋門は、いずれも建物の不陸・傾斜が顕著で、木部の腐朽も著しかったため全解体修理とした。長屋は18世紀前期頃の初建、長屋は寛政8年の改築で、両棟とも後世に可成りの改造が行われていたが、19世紀前期頃の姿に復原し、長屋には鉄骨フレームで構造補強を施し、木材を張り付け展示ケースとした。

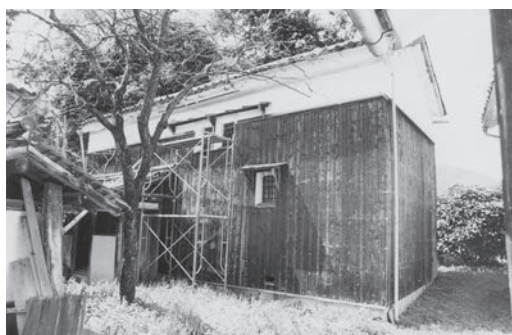
図21 内蔵（北東より）修理前

内蔵は経年による建物の傾斜と木材の腐朽が顕著に見られたため全解体修理とし、近年に張られた腰板を撤去し、18世紀前期から近年に改造される以前の姿に復原した。

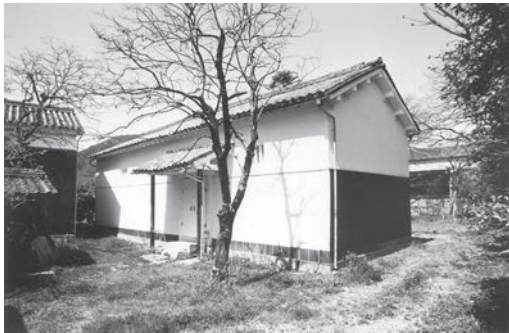
図25 米蔵（南東より） 修理前

米蔵は屋根変え及び部分修理とし、撤去されていた内部間仕切りを復原した。

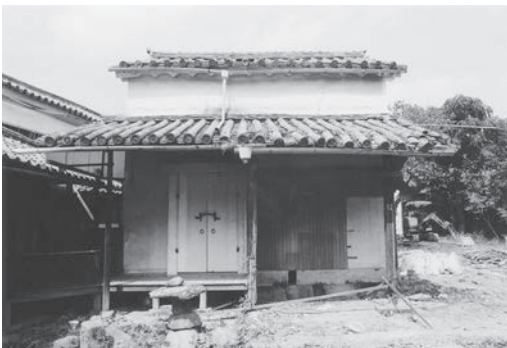
図30 新蔵（南より） 修理前

新蔵は屋根変え及び部分修理とし、現状変更は行わなかった。
