京都大学旧施設部変電所の構造補強について

1. はじめに

京都大学旧施設部変電所は、平成22年度に建物の保存及び活用のための環境整備を目的とした改修工事が行われた。

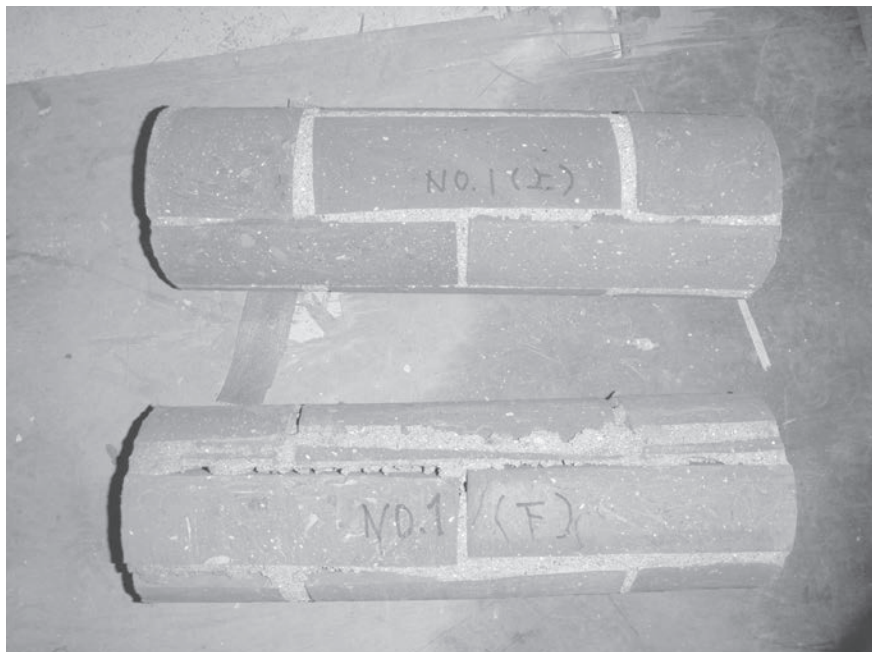
NO-1 目地部の施工状況がよく見られる

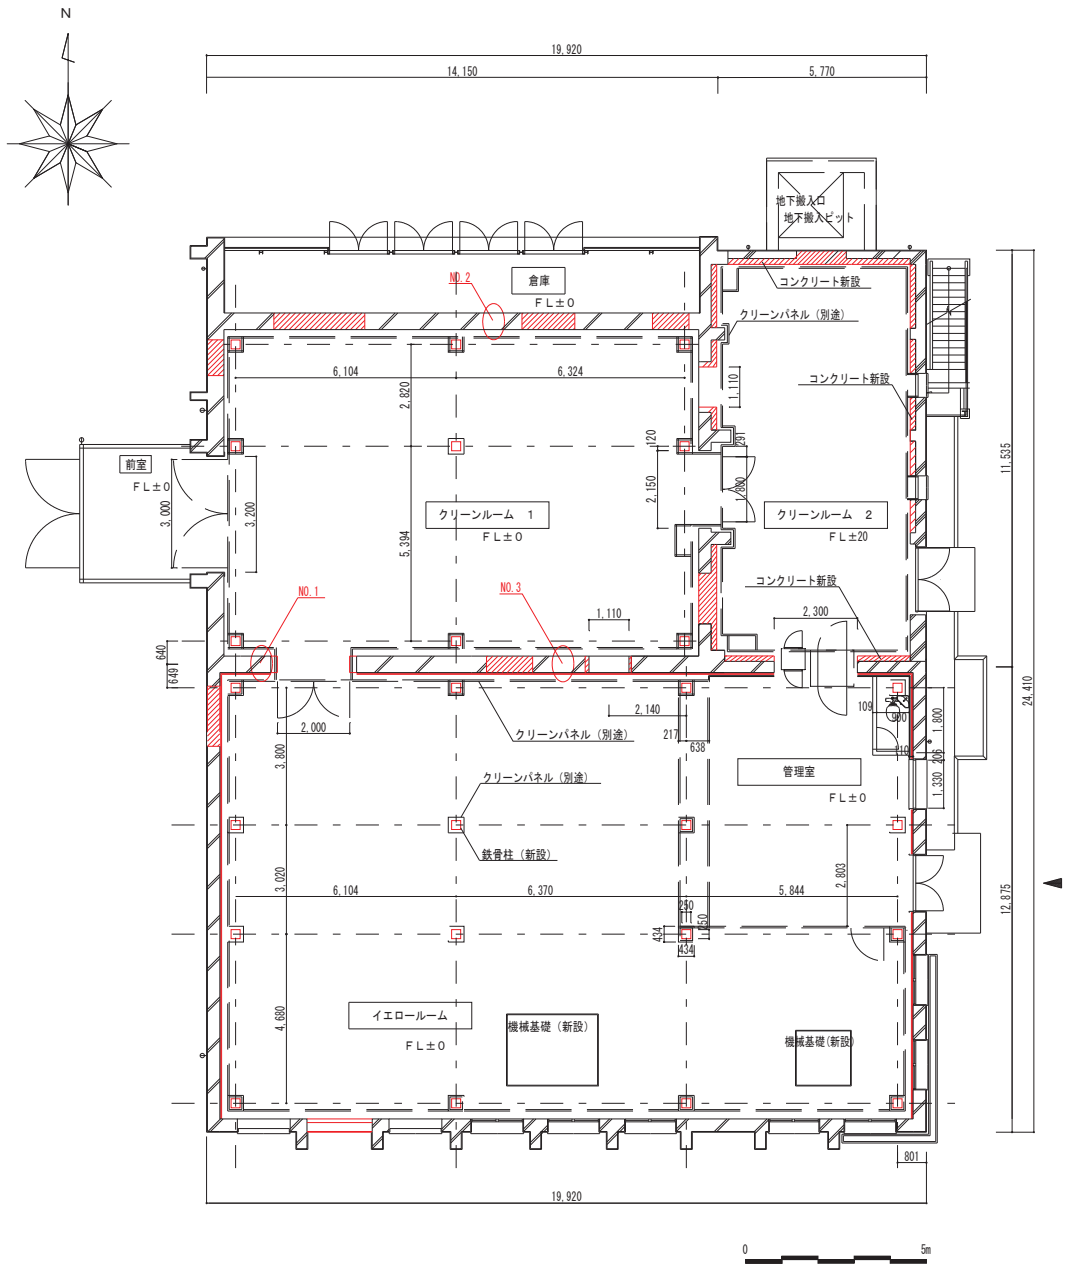
1階平面図

※旧施設部変電所コアー採取位置は、1階平面図に示す。

※NOは煉瓦採取位置を示す。

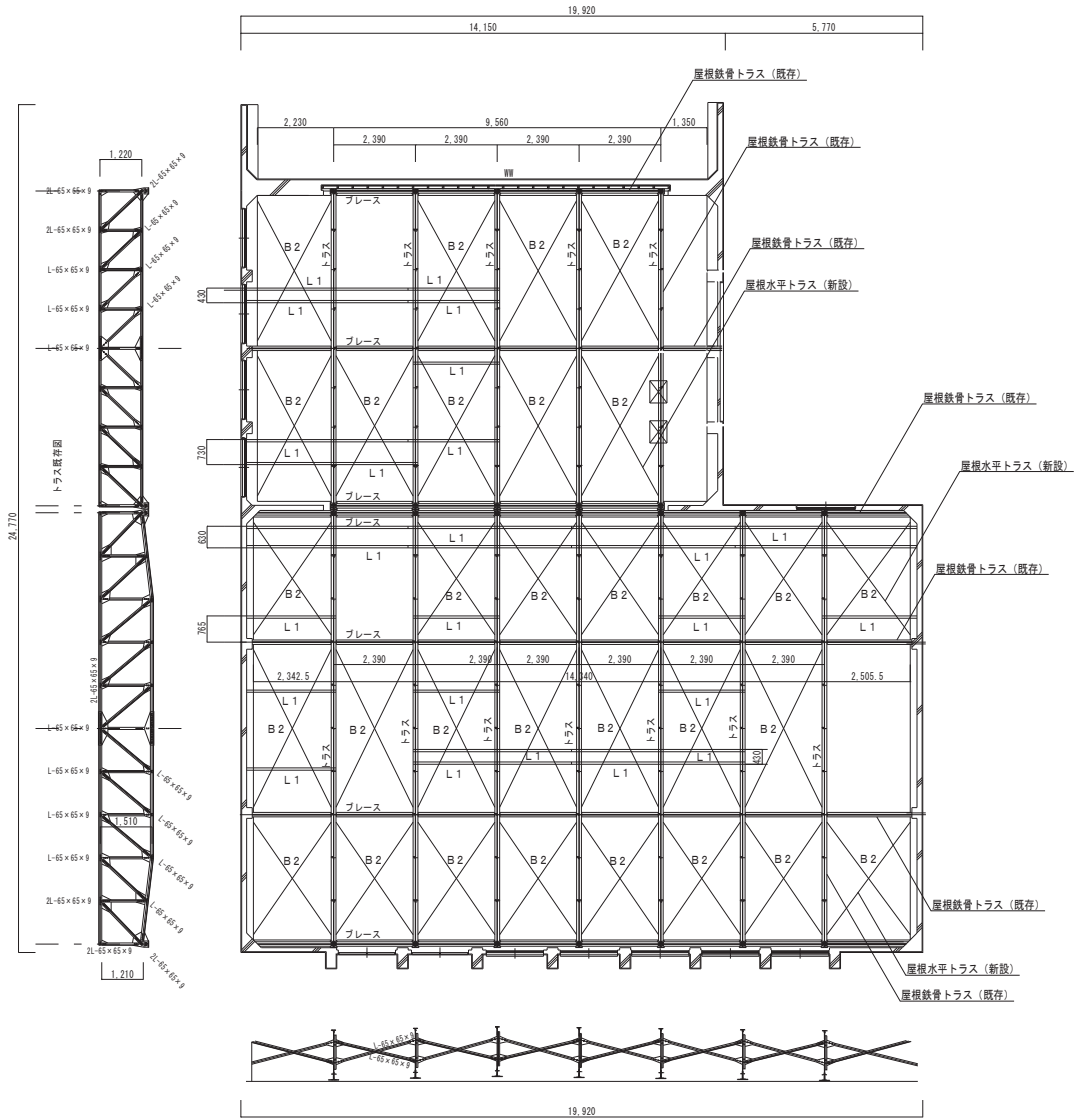
R階伏図

現状鉄骨トラスは横つなぎ材が少ない為、水平剛性が小さいので水平ブレースを新設し剛性を向上する。ただし、現状の接合部はリベット止めであるが高力ボルトで行う。
