旧池田屋敷長屋門保存修理工事について

主席研究員 延原 隆司

彦根市指定文化財旧池田屋敷長屋門は、平成21年3月から平成23年7月に掛けて彦根市により保存修理工事が行われた。

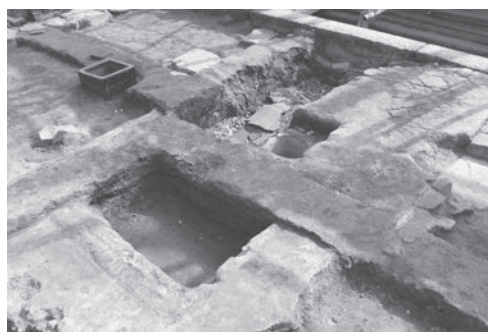
修理は全解体修理とし、あわせて教育委員会による発掘調査も実施された。この発掘調査で馬屋跡が発見され、指定時の聴き取り調査で馬屋の存在が推測されていたことが実証された。発見された馬屋跡は修理の手を入れずそのまま保存した。

図4 馬屋遺構
第2区南西隅で発見された

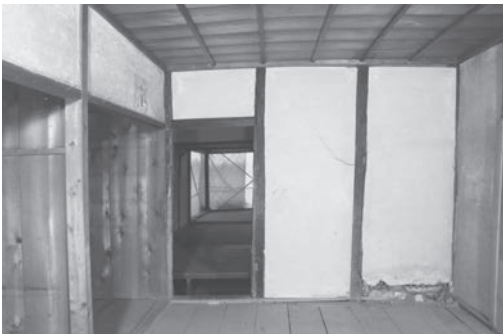
図6 修理前 第2区北面

長屋門ではかつてその母屋であった所にアパートが建ち、前面を市道、残りの3方をアパートの敷地が取り囲む状態になっていた。市道は道路舗装が行われる度に嵩上げされ、アパートの敷地でも長屋門の足元の地盤より15cm以上高いレベルに整地舗装されており、雨水や土砂が容赦なく長屋門の足元に流れ込み、柱根が土砂に埋まった状態にある柱も見られた。さらに床下の通気が悪く、地下水位も高いことから常に湿潤な環境にあり、土台や柱根の腐朽が著しかった。解体直前の柱の最大傾斜は1/18あり、目視でも危険と思える程の傾斜であった。初めて長屋門を視察したのは平成18年頃であったが、訪れる度に傾斜が進み、いつ倒壊してもおかしくない状態にまで傾斜が進行していった。

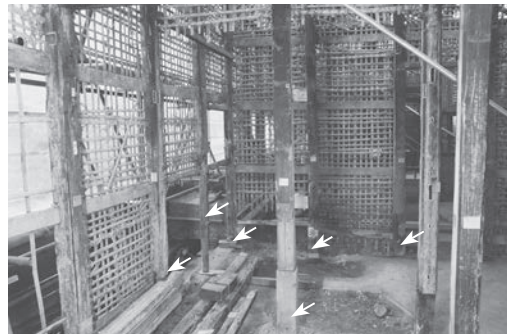
解体して驚いたのは、門廻りを除く柱の脚部が腐朽し礎石に載っていないものや根継材が外れかけているもの等が多数見られ、僅かに残った健全な柱と土壁でかろうじて自立している状態であったことである。しかも、正面の大壁は元の土壁の上に木摺り板を打付け、モルタルを重ねて漆喰仕上げとしており、片側の柱通りにかかなりの荷重が偏って負荷されていた。壁土を全て取解き、軸組があらわになると、よくこの状態で自立していたと思える程の状態、修理の開始がこれ以上遅延していたら少しの地震で倒壊していただろうと思われた。軸部に残る改変の痕跡調査はじっくり行いたい、壁を解体したことにより建物を支持する要素が減り、手で少し押すだけでも軸部に揺れを感じられる程に動くため、柱根の腐朽箇所には枕木を差込む等の応急的な保全処置を取りながら、すばやく綿密な調査が要求される状態であった。平日の調査を終えて週末を迎える度、週明けには倒壊しているのではないかと気が気では無かった。

図7 修理前 第3区南東隅
図中矢印は、柱が礎石に届いていないため
飼木した箇所を示す

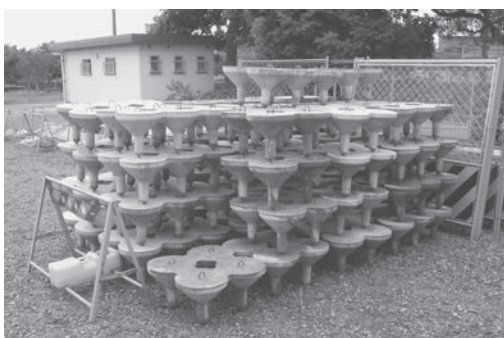
図8 コマ型コンクリートブロック搬入

池田屋敷が建つ敷地は、城下町としての当初の埋め立てに伴う造成地で、元は旧芹川（善利川）が松原内湖に注ぎ込むデルタであった。工事に伴って行われた地質調査でこれが裏付けられ、非常に軟弱な地盤に建っていたことが判明した。長屋門では約7cmの不同沈下を生じており、コマ型コンクリートブロックによる地盤改良を行った。この工法は、著者自身3度目の経験となるが余程大規模建築を建てるのでなければ、根入れ深さが浅く遺構面保護の観点からも採用し易い工法と考えている。現在も大阪で史跡地内の改築工事において、この地盤改良工法の採用を検討している。

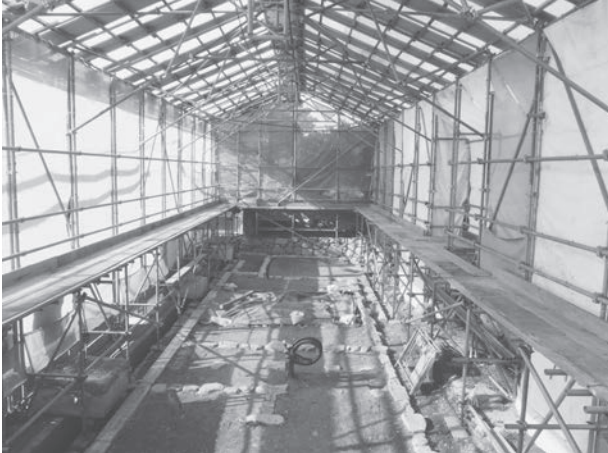
図10 素屋根（2回目）

だけ少なくしたことと、素屋根の建地を単管1本としたため、建地の座屈防止の為方杖を軒足場近くまで下げたことにより、軒足場は狭く、建地毎に方杖を潜る必要が生じた。結果、軒足場上の移動が非常に不便であった。この素屋根内の作業は、解体工事が主であったため、どうにか工事は行えたが、組立工事を行うには少し支障が出ると判断し、2回目の仮設にあたっ

ては少し改善することとした。まず、建地の位置を近隣への譲歩を少なくさせてもらい、単管径の1～2本分外側に足場を広くした。この差は以外と大きく、作業性は向上したと思われる。また、建地の単管を2本組にして座屈に関する強度を高め、方杖の取付高さを高くし、方杖が軒足場上の移動の障害物とならない様に工夫した。

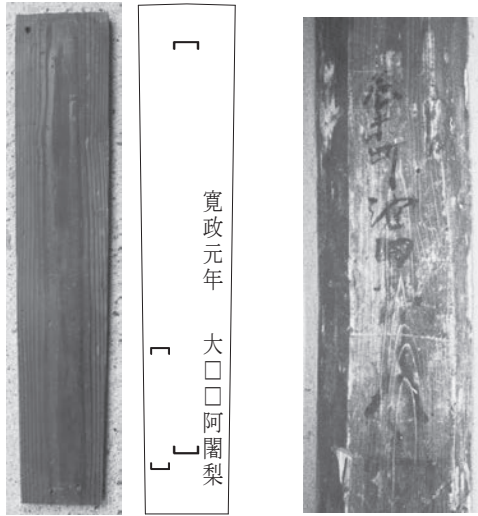
図14 祈禱札 (左)、柱の落書 (右)

今回の解体修理に伴う調査では、長屋門の建設年代を示す史料は発見出来なかった。わずかに年代を示す史料として見つかったのが、門の冠木と鏡柱に跨って打ち付けられていた祈禱札と柱に書かれていた落書である。

祈禱札は風蝕が著しく判読できたのが、「寛政元年」と「大□□阿闍梨」のみであった。前述の通り、彦根藩における藩士の馬所持について、250石以上と記録がある。寛政元年頃の池田家は、6代頼安の代で家督は150石で馬所持には100石不足する。250石の禄高があったのは、150石に減知された永享4年(1747)以前で寛政元年より42年遡る。

落書は、「尾末町 池田二郎八」と読めた。8代当主池田安行(1850~1862)の幼名で、いたずら盛りの頃であろうから嘉永8年(1855)前後のものと思われる。
