草津宿本陣隣接建物の来歴について

研究員 辻 良平

当協会は、平成23年度より国庫補助事業として行われている草津宿本陣長屋ほか2棟の保存修理工事の設計監理に携わっていることもあり、平成24年度に草津市から委託を受けて、この隣接建物の歴史的な来歴を明らかにするための調査を実施した。本稿は、その調査の内容の報告である。

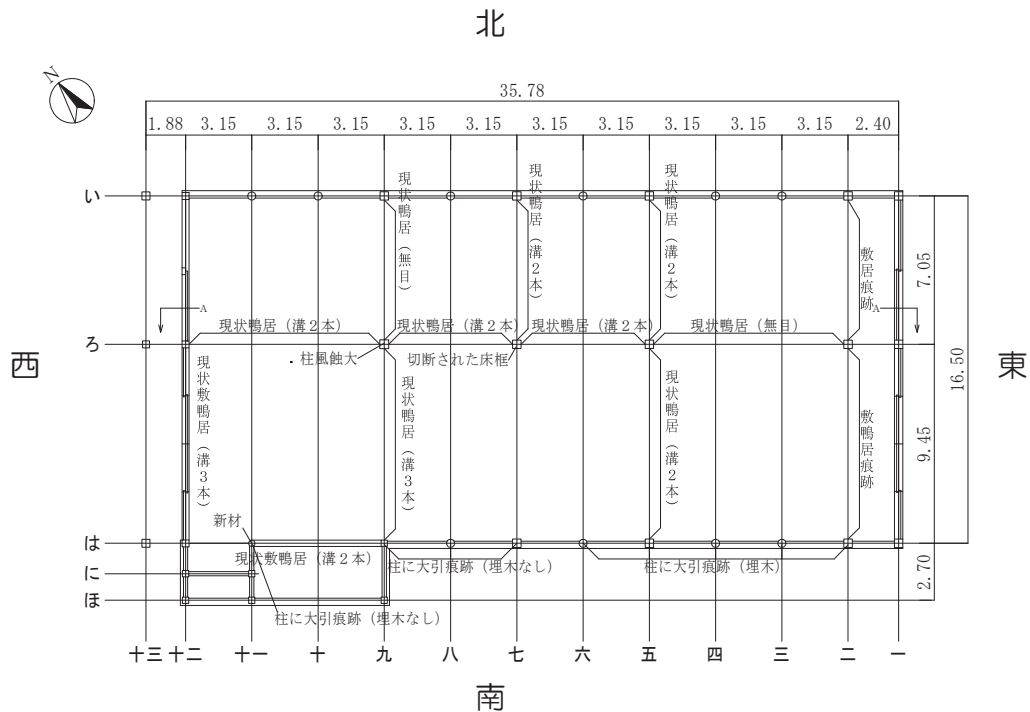
図3 当該建物現状1階平面図及び痕跡位置図

当該建物は桁行5.00m（16.5尺）、梁間10.84m（35.78尺）、木造平屋建で小屋に辻子二階を有し、切妻造、平入、棧瓦葺の町屋である。街道に面した東面を正面とする。

梁間方向は6尺3寸を1間として身舎を5間とし、東側に2尺4寸、西側に1尺8寸8分の底を設ける。半間ごとに柱を立てているため、柱間としては底を含めて12間となる。桁行方向は南から1間半（9尺4寸5分）のところに柱を立て、柱間としては2間となる。また、南面の西端1間半は奥行き2尺7寸の張り出しとなっている。

間取りは、一階は南面の張り出し部分を除いて全面土間とし、「ろ」通の「二」通、「五」通、「七」通、「九」通にそれぞれ柱を立てている。張り出し部分は東西1間半のうち東から1間を土壁で区切る。辻子二階は、「二」通から「九」通までとし、全面板敷としている。

柱間装置は、一階は、東面（正面）の北側を二枚引違いのアルミサッシのガラス戸とし、南側を四枚引違いのアルミサッシのガラス戸としている。側面は全て土壁とし、外側大壁、内側真壁としている。西面（背面）は、北側は片引きのガラス戸とし、南側は四枚引違いのガラス戸としている。室内の建具はすべて撤去されている。辻子二階は上がり口

となる「九」通の「い」通から「ろ」通にガラス戸を入れ、「ろ」通の「七」通から「八」通を開放とするほかは、すべて土壁としている。ただし、使い勝手のために部分的に土壁を取り除いている箇所がある。

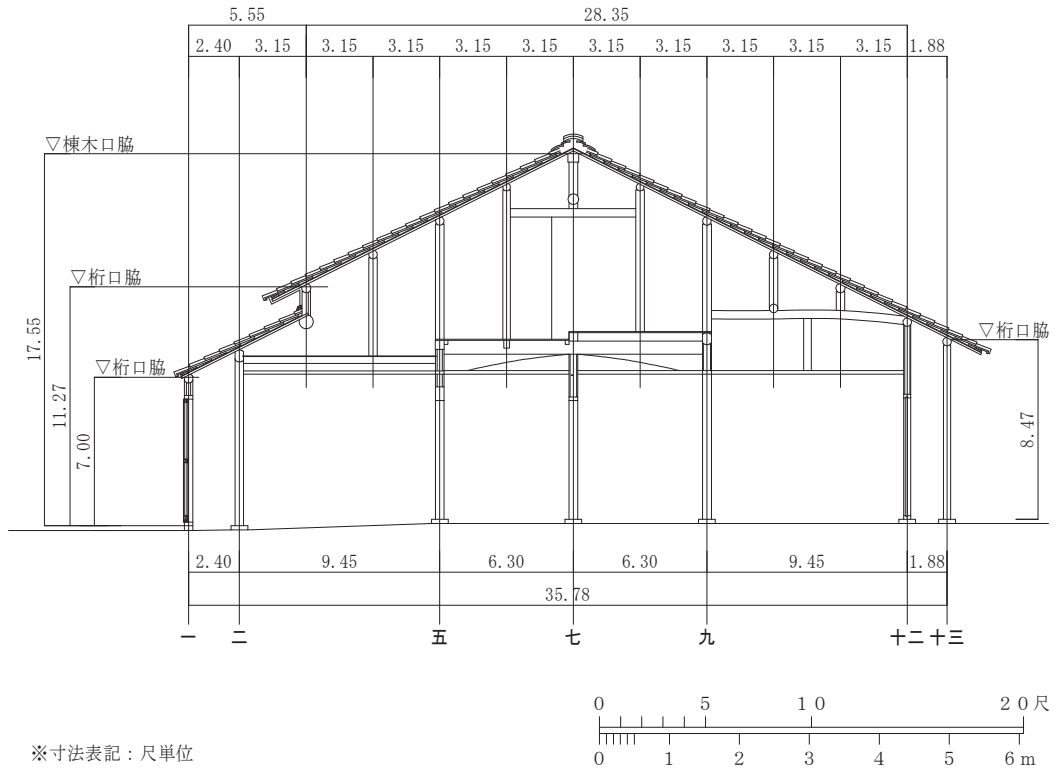
図4 当該建物梁間断面図（A-A）

天井は、一階は、「一」通から「二」通は鴨居の高さに板張り平天井を設けている。「二」通より西は南側と北側で異なり、南側は竿縁天井とし、北側は「二」通から「九」通までは根太天井として辻子二階の床板裏面を見せ、「九」通から西は化粧屋根裏としている。辻子二階は、南側の区画された部屋には小屋梁の上に簀天井を置き、その他は化粧屋根裏としている。

屋根は、垂木は角材、径1寸程度の丸竹、径3分程度の丸竹が混在して用いられている。垂木の上端に杉皮葺きにて野地としている。瓦は六四判の棧瓦葺で、棟は肌熨斗一段、割熨斗一段で、紐付きの雁振瓦を伏せる。鬼瓦は用いず、南側にのみ伏間止瓦を置き、北側は隣接建物と接するため省略している。また、棟通北側に煙出を設けている。

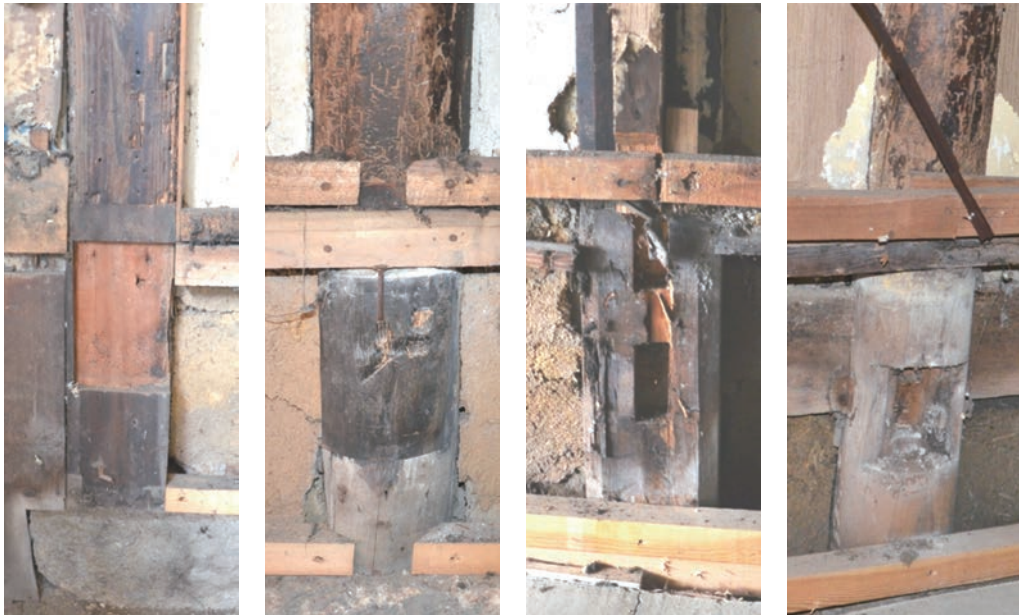
図5 「は」通柱下部 左から「二」通、「四」通、「七」通、「八」通

柱番付の「は」通の「二」通から「十一」通までの各柱の北つら下部には足固の柄孔が見られ、また対面する「ろ」通の各柱南つら下部にも同様の足固柄孔が見出されたことから、かつては、これらの柱に囲まれた部分に床組が設けられていたことが分かる。その間取りは、「二」通から「五」通の間は四畳半間、「五」通から「九」通の間は六畳間、「九」通から「十二」通の間が四畳半間の居室であった。ただし、「は」通の「二」通から「六」通までの柱には足固柄孔の痕跡に埋木が施されているが、「七」通から「十一」通の柱にはその仕事が見られない。この仕事は、柱が根元まで露出するようになったことへの対策と考えられるので、当該建物には、「二」通から「六」通の床組が撤去され、「七」通から西だけに床が張られていた時期があったことが推定される。

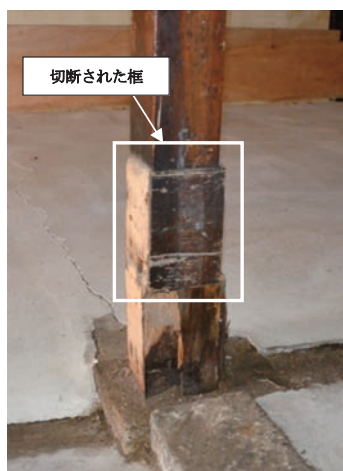
図6 「ろ」通「七」柱下部

次に、「ろ」通の敷居及び鴨居は、「二」通から「五」通にかけて無目鴨居、「五」通から「七」通、「七」通から「九」通、「九」通から「十二」通にそれぞれ二本溝の鴨居が現存している。柱については、「ろ」通の「七」柱は、現状、その位置において切断された床框の上部に建てられている（図6）ことから、ある時期では框建てであったことがわかる。さらに「ろ」通の「五」通から「九」通の間の鴨居上方には、当初材と見られる長さ4間の彎曲した繫梁が架かっている。つまり当初の形式では「ろ」通の「七」の位置に柱は存在せず、現状の柱は中古に框建てで補われたものであると考えられる。

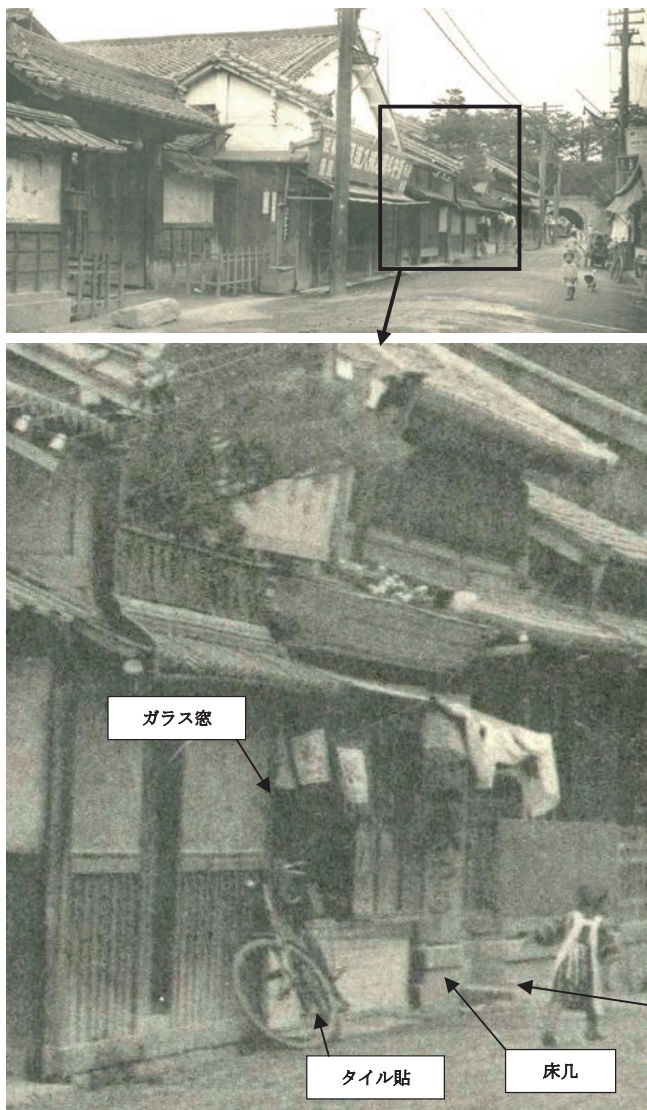
図12 草津宿本陣前古写真

昭和九年（1934）ごろに撮影された本陣前の写真である。自転車が立てかけられているところから右手が調査建物であり、左手の土塀は現状と同様である。

写真から推定される事項として、まず正面の南側は、腰までタイル貼で、柱間装置はガラス窓となっていることが挙げられる。「氷」と書かれている幡が掲げられ、布張りの庇が道路に張り出されており、菓子類を販売する窓口であるように見える。また、タイル貼となっている部分のすぐ北側の半間には床几のようなものが見られるので、さらにその北側の半間が街道からの出入口となっていたと考えられる。

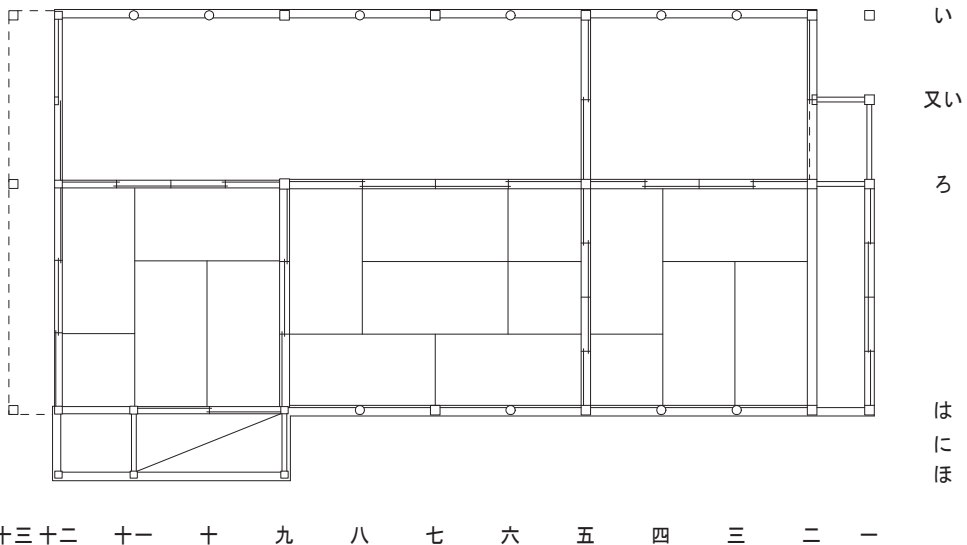
図14 当該建物第I期平面図

第Ⅰ期は明治初期の初建から、昭和二十年代の洋品店の入居までである。

当該建物の初建は、形式や部材の経年の度合い、及び絵図史料から明らかになった敷地の拡張の時期から判断して、明治初期である。また、少なくとも、昭和初期には菓子店が入居して店舗を営んでいた。

平面図は昭和初期の状態を表している。いわゆる「通り土間型」の平面で、北側を建物背面まで通るニワとし、南側に道路側から順に、四畳半、六畳、四畳半の三室が並ぶ。この三室の部屋境は、「五」通には四枚引違い、「九」通及び「十二」通には三枚引違いの建具を入れる。

正面の構えは、昭和初期には、南側の「ろ」通から「は」通りを道路に面して商品を販売する窓として用い、北側には片引戸を設けて出入口としていた。ただし当初は、「一」通から「二」通は庇で、「二」通の「ろ」通から「は」通にかけても建具が入っていた可能性がある。

通り土間の途中に建具があったかどうかは定かではない。本復原案では、店舗となる空間を区切っていたという意味で、「五」通にのみ二枚引違いの戸を入れた。

南側の「九」通から「十二」通の張り出しは、「草津村総絵図」（図11）に描かれた敷地形状から判断して、当初から存在したものと見られるが、用途は明らかでない。本復原案では押入と推定している。

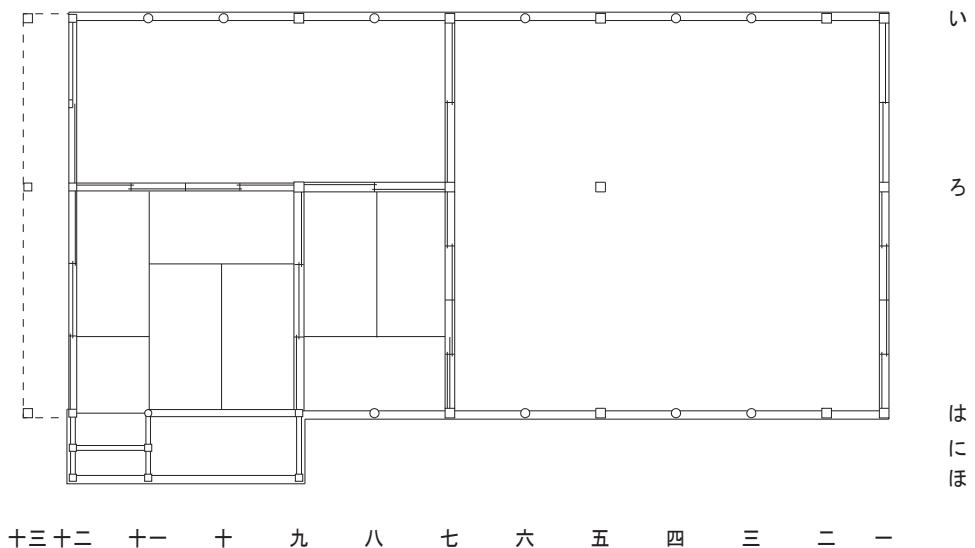
図15 当該建物第Ⅱ期平面図

第Ⅱ期は昭和二十年代の洋品店の入居から、昭和末に大規模な改造が行われるまでである。

第Ⅰ期からの大きな変更点は以下の2点である。

- (1) 東側の床が撤去され、「一」通から「七」通までが土間となったこと。
- (2) 「ろ」通の「七」に柱が追加され、「通り土間」が「七」通で区切られたこと。
