建仁寺大鐘楼保存修理工事について

主席研究員 藤本 春樹

京都府指定有形文化財建仁寺大鐘楼は、平成22年5月から平成23年1月にかけて、大本山建仁寺開山栄西禪師八百年大遠諱記念事業の一環として保存修理工事が行われた。

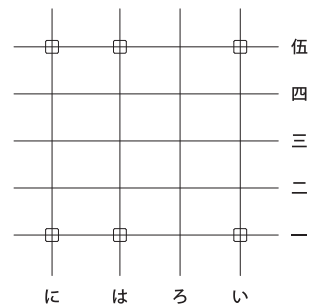
図6 今回の修理工事の番付

で、柱礎石、狭間石天端の不陸も大きかった。北東隅の柱礎石（い五）を基準として、最大の沈下は南面中柱礎石（は一）で82mmあった。

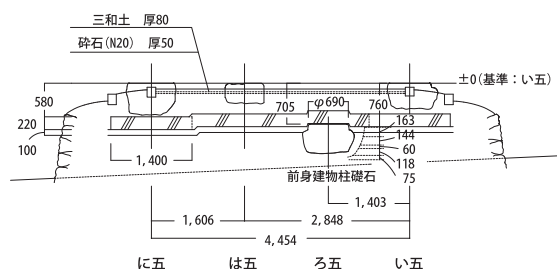
図8 基礎断面図（五通り）

鉄筋コンクリート基礎は、発見された遺構保護のための養生を施した後、外周柱通りに巾1.4m、厚さ22cm、配筋は径13mmの異形鉄筋を20cm間隔のダブルクロスとして造った。

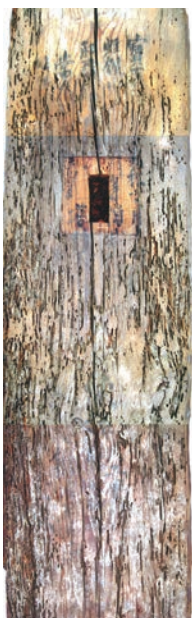
化粧棟木は寶暦の修復時に取替えられていたが、木材の癖による捻じれが大きく、東面の破風寄りの化粧垂木には、掛りが少なく脱落しかけているものもあった。母屋桁は材質の悪い当初の松材で、虫害と腐朽が著しく、屋根面の滑り出しに伴って大きく傾倒していた。鐘吊梁は松材で、表面に虫害や腐朽がみられるものの、二重梁、小屋束ともに概ね良好であった。鐘吊梁の上端には寶暦の修復を記す墨書と記載面を下面にして和釘で打ち付

宝曆六 秋十月上旬
 蛭鍵 減有之
 取替 普請奉行
 同 當参 西堂 村方 宅
 同 大工 豊 藤七
 鐵

図10 鐘吊梁上端墨書

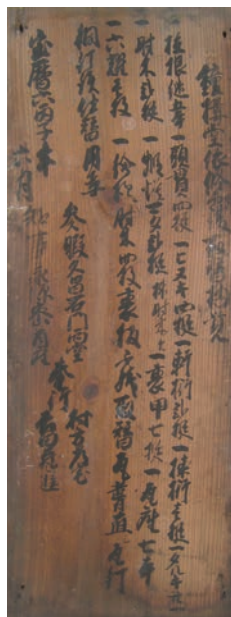
鐘樓堂依修覆取替物覚
 一 柱根継五本 一 頭貫四挺 一 ヒヌキ四挺 一 軒桁貳挺 棟桁壹挺 一 タルキ廿一
 一 肘木貳挺 一 蝦蟇貳挺 軒木共 一 葺甲七挺 一 瓦座七本
 一 六耀巻板 一 絵様肘木四枚裏板不残取替瓦葺直シ瓦釘
 銅釘鉄仕替用
 宝曆六丙子年 参暇久昌石門西堂 奉行 村方 宅
 六月 知事水源密首座 若田藏之進

図11 取替物覚書

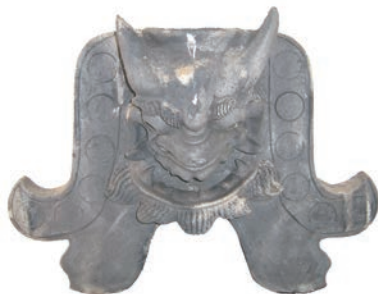
棟は土葺による熨斗瓦積みで、その両端に鬼瓦を据えていた。東面の鬼瓦には、元和8年（1622）の刻銘があり、大鐘樓はこの頃の建立とみられる。西面の鬼瓦は、東面の鬼

図12 東面鬼瓦

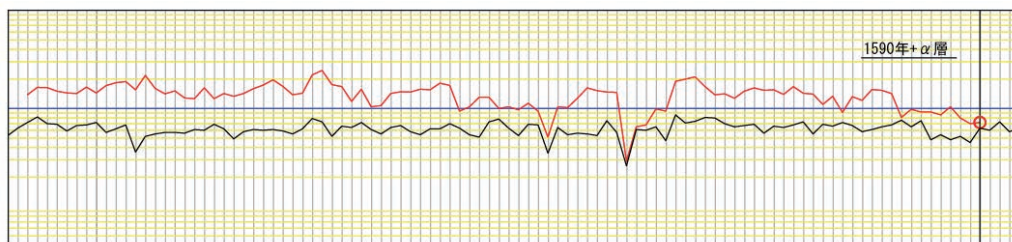
幅は、1 mm前後で推移しているのですが、この程度の年輪幅のまま辺材部の年輪幅も推移していたとすれば、辺材部の年輪数は30層前後が推定される。となると、No.6の柱材は1590年+(30層前後)となり、伐採年代は1600年代の初め頃が推定される。No.6の柱材は、後者のケースに該当する可能性が高い。

図14 暦年標準パターングラフ（黒線）とNo.6（南東隅）の年輪パターングラフ（赤線）

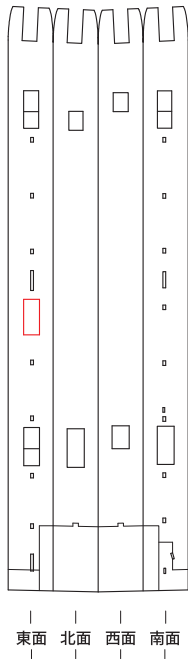
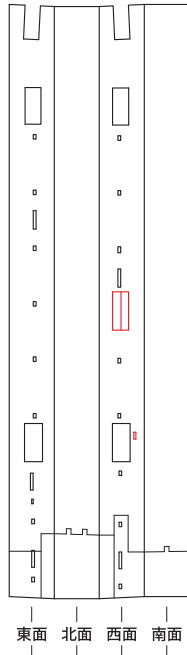
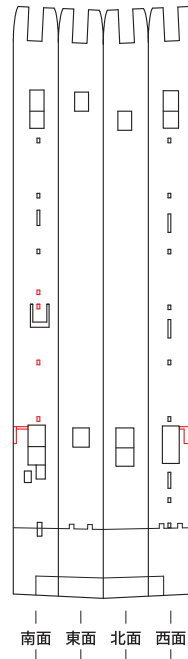
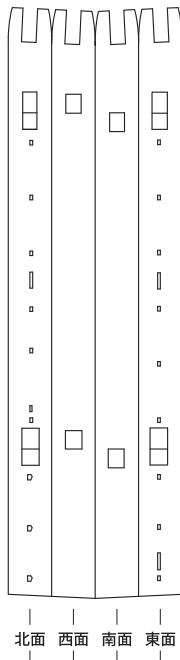
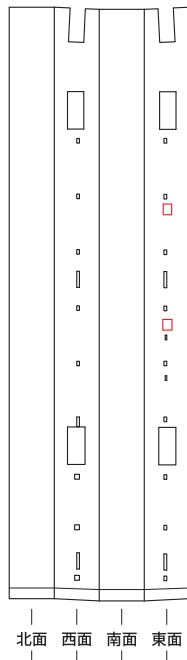
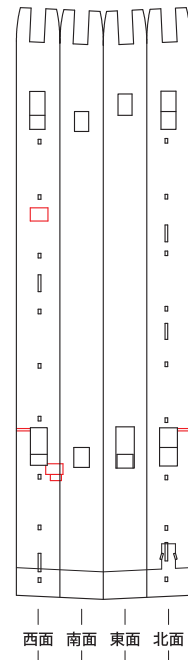
図17 柱痕跡図

以上のような痕跡から推測すると、建立当初の大鐘楼は、北面の西寄り柱間を開放の戸口とし、楼内の東面の腰貫上には棚のような設えが全面に亘ってあったものと推察され、その後北面を全面壁として、東面に現在位置に戸口を設けたと考えられる。西面については近代まで土塗壁であった可能性が高い。なお、戸口の改変が行われた時期については、楼内の柱面に風蝕痕があまり見られないことから、建立後の早い時期であったと考えられ

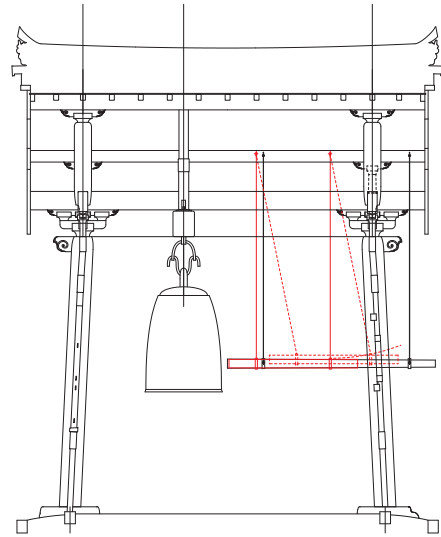
最後に、当初材である母屋桁の側面には、現在も撞木吊の鎖が取り付けられているが、過去に別の鎖を取付けていた痕跡が残っていた。現在の撞木の吊元は、一方が母屋桁の楼内部分に、他方を楼外としている。残された痕跡により旧規の撞木の取付け状況を推定すると、撞木は鐘楼内に納まる長さとなることが判った。

図18 撞木推定復元図
