# 神護寺 防災施設工事について

研究員 西村 登尋

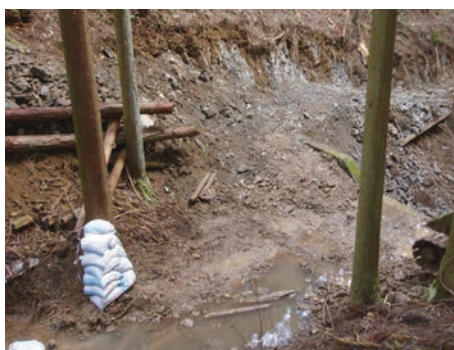
平成24年7月15日未明の集中豪雨により境内取水口堰堤付近が土砂で埋まり、導水管(硬質ビニール管)にも破損があったため、取水口から貯水槽への導水機能が不能となった。貯水槽から消火栓設備への配管施設には被害がなかったため、貯水槽に残留する水量については使用できる状況にあったが、取水口からの補給水が途絶えたため、機能は極めて限定的な状況となった。

写真2 工事前の堰堤(上流側より)

以上の状況から、今回貯水槽への補給水が確保できる機能を回復するための、取水口堰堤及び導水管の災害復旧工事を実施した。

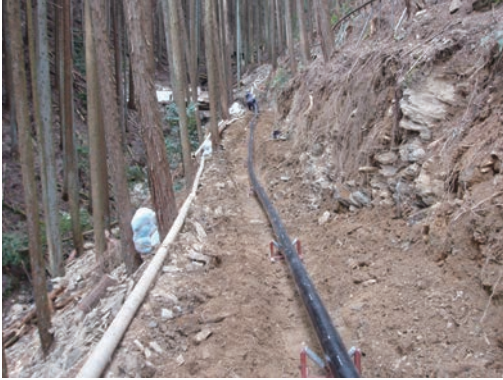
写真3 ポリエチレン管

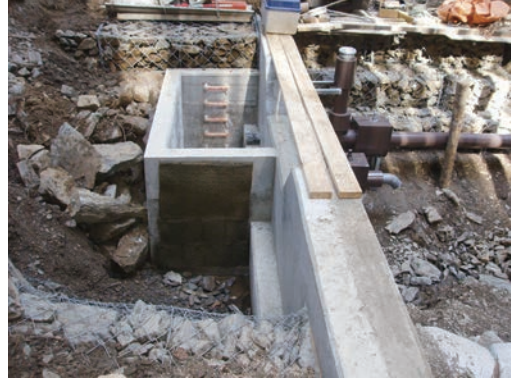
写真4 ピット通水マット

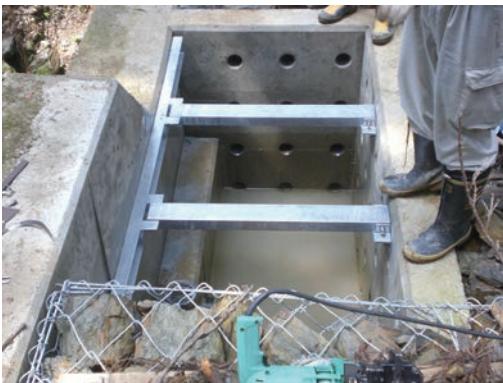
写真5 ピット通水孔

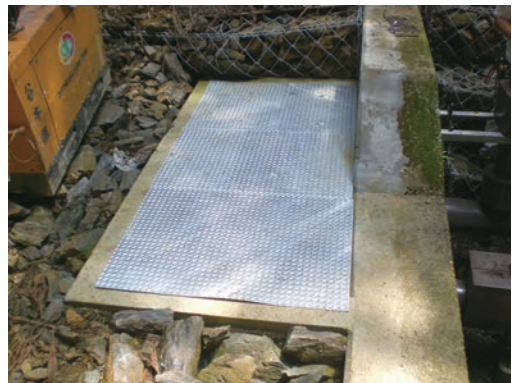
写真6 ピット蓋

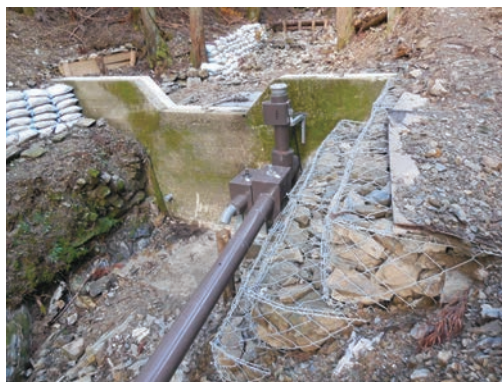
写真8 堰堤導水管

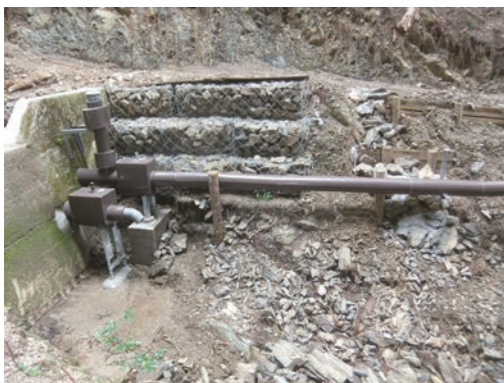
写真9 堰堤導水管、空気弁

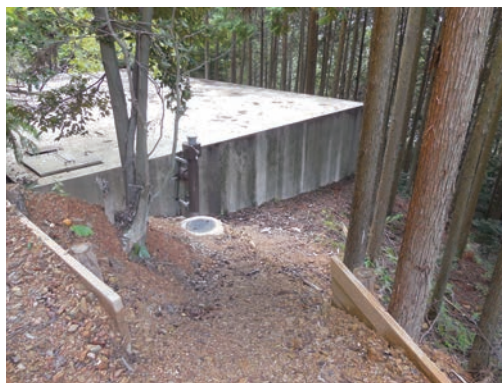
写真10 貯水槽空気弁
