史跡草津宿本陣（長屋ほか2棟）保存修理工事について

研究員 辻 良平

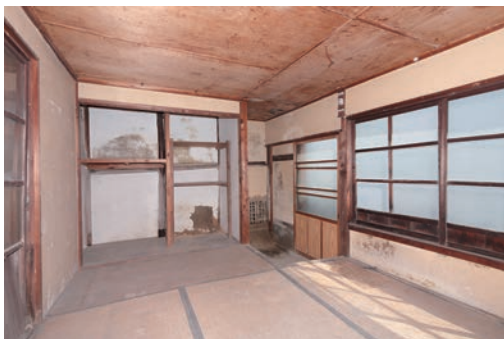
図5 長屋 修理前 六畳半間
(西側から東側を見る)

長屋の解体は西側の部屋内の解体から始めた。これは、天井に合板が用いられていることや、建具がガラス戸であることなど、この部屋が過去に内装の改造を受けていることが明白だったからである（図5、図11）。

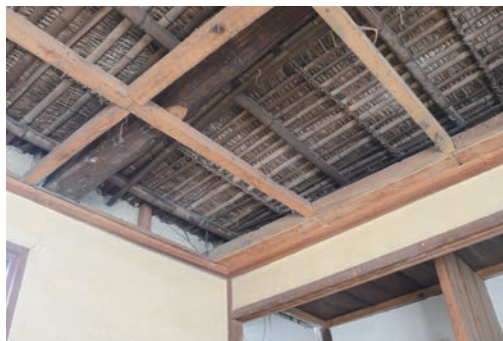
図12 長屋 菰天井

合板天井を撤去すると、その上部に、竹小舞下地に菰を敷き並べる形式の天井が現れた（図12）。

1. 南面東より第九通りの柱、北面東より第八通りの柱を復原する。
2. 柱間装置の復元。
 - イ. 六畳半間北面中央間 二枚引違戸を土壁に復する。
 - ロ. 六畳半間南面西間 三枚引違硝子戸を東二間板戸、西一間戸袋に整備する。
3. 六畳半間西面壁を整備する。
4. 六畳半間内装を復原する。
 - イ. 押入を撤去する。
 - ロ. 天井の形式を復する。(合板天井から菰天井への復旧)
 - ハ. 床組の形式を復する。(床高が下げられていたので元の高さに復旧)
 - ニ. 内壁の形式を復する。(元来の土壁の上に存在した、木摺下地の土壁を撤去)
5. 北面外壁を整備する。(腰板の設置)
6. 礎石下にコンクリート基礎を設ける。

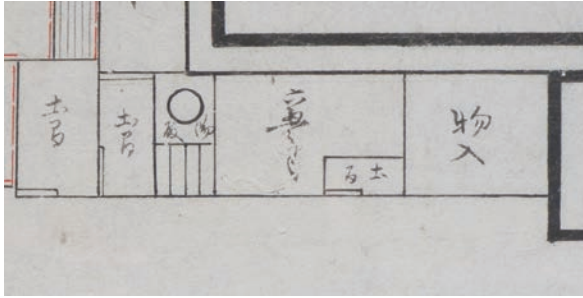
図14 嘉永二年屋敷絵図（長屋部分）

また、押入を構成する柱や方立は明らかに後補材であった。これは、嘉永二年（1849）に作成された本陣の屋敷図（「嘉永二年屋敷絵図」）の当該居室部分に「六畳半」と記載されていることとも符合するので（図13、図14）、現状の押入部分は、当初は畳敷の居室の一部であったことが分かった。

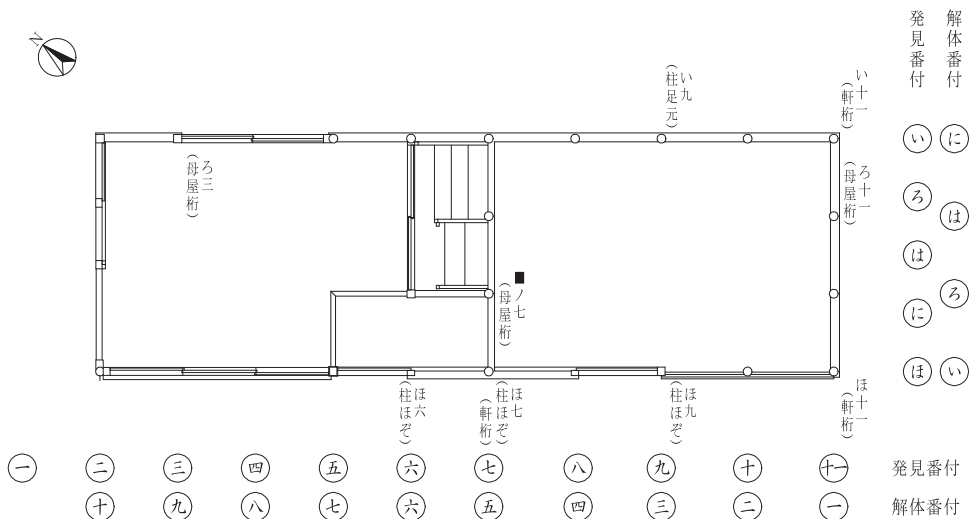
図15 長屋発見番付位置図

西側湯屋の問題は、解体を進める過程で、意外に早く決着した。柱の柄など修理前は見え隠れとなっていた部分から古い番付が発見されたのだが、発見番付は現状の最も西側の通りが「二」になるような振り方になっており、明らかに現状よりもさらに柱間一間だけ西側に長い状態が過去に存在していたことが示唆されていたのである（図15）。

番付の発見により、現状の長屋は、「嘉永二年屋敷絵図」に描かれた建物と同一であり、嘉永以降のいつかの時期に、湯屋の撤去という改造を受けていたことがほぼ確かとなった。よって次に行くべきは、部材に残る痕跡を一つ一つ確かめ、個々の改造の詳細を明らかにしていく作業であった。

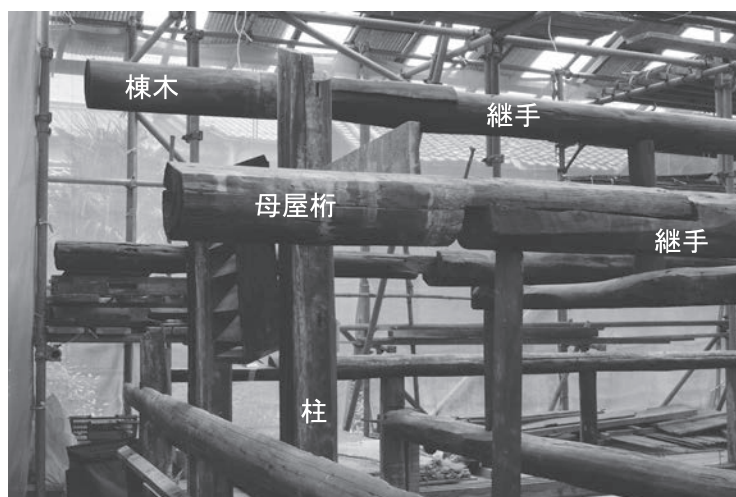
図16 長屋 西面小屋組

具体的には、第一に柱の形状が異なり、長屋で一般的に柱として用いられているのは径3寸から3寸6分程度の桧丸太なのだが、「に九」「ろ十」「は十」「に十」の柱は、3寸3分角の桧材が用いられていた。第二に小屋組では、軒桁、母屋桁及び棟木がいずれも、「九通」と「十通」の中間付近に継手を設け、そこから西へ半間付け足すような形式となっていた。これは湯屋の撤去によって、桁材の元来は野材であった部分が^{けらば}蠹羽で露出してしまいう状況が生じたため、それに姑息的に対応した結果であると考えられる。さらに付け足された母屋桁は「十通」において柱や梁に直接支承されておらず、構造的に非常に不安定な状態にあった（図16）。

ただ、この改造で使われている材は、押入に用いられていた新材と比較して状態が古く、取付にも和釘が用いられていたので、湯屋の撤去はおそらく明治ごろに行われたのではないかと思われた。つまり、長屋は過去に2回の大規模な改造を受けており、1度目は、明治から大正のいずれかの時期に行われた湯屋の撤去を主とする改造であり、2度目は、昭和24年ごろ行われた、六畳半間の内装の変更を主とする改造であったと判明した。

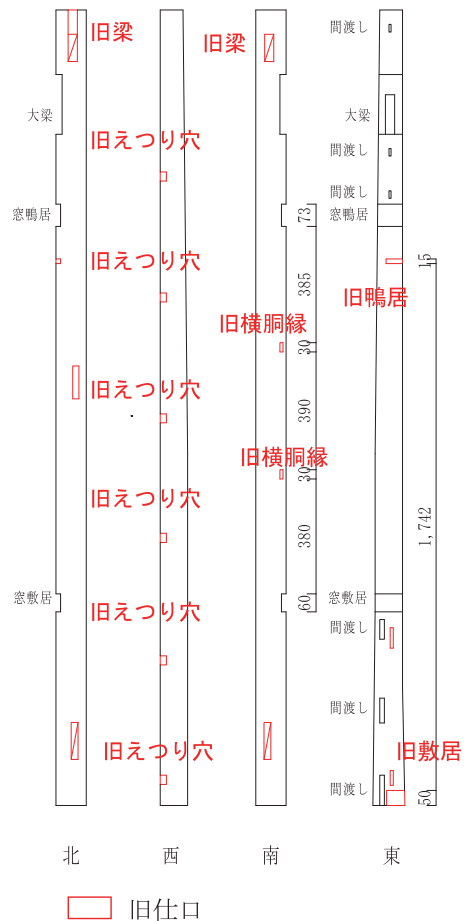
図19 「い十」柱痕跡図

次に「い九」の位置にある吊り束に着目すると、窓鴨居の上方で「い七」と「い十」の柱を繋いでいる梁の上に納まるが、上部が軒桁に柄差となっている点、また南北方向の小屋梁が吊り束に柄差されている点は、柱と同様の形式であった。また、吊り束が納まる梁は外部から流し込まれたような形式となっており、明らかに後補であった。以上を総合すると、当初の形式では「い九」の位置には柱が存在し、それがあつた時期に切断されて現在は吊り束として残されているものと見られた（図19）。

次に「い十」の柱だが、上部に現在は使用されていない柄穴（他の位置の柱における梁を挿す柄穴と同じ形式）が残っていること、及び部材の北西角に、これも現状は使用されていない、小舞竹のえつり穴の痕跡が残っていることから、撤去された湯屋の隅柱が転用されたものであると見られた。つまり、当初の状態において「い十」の位置にあつた柱は残念ながら既に失われており、柱間装置の当初形式を明らかにすることは不可能であることが分かった。

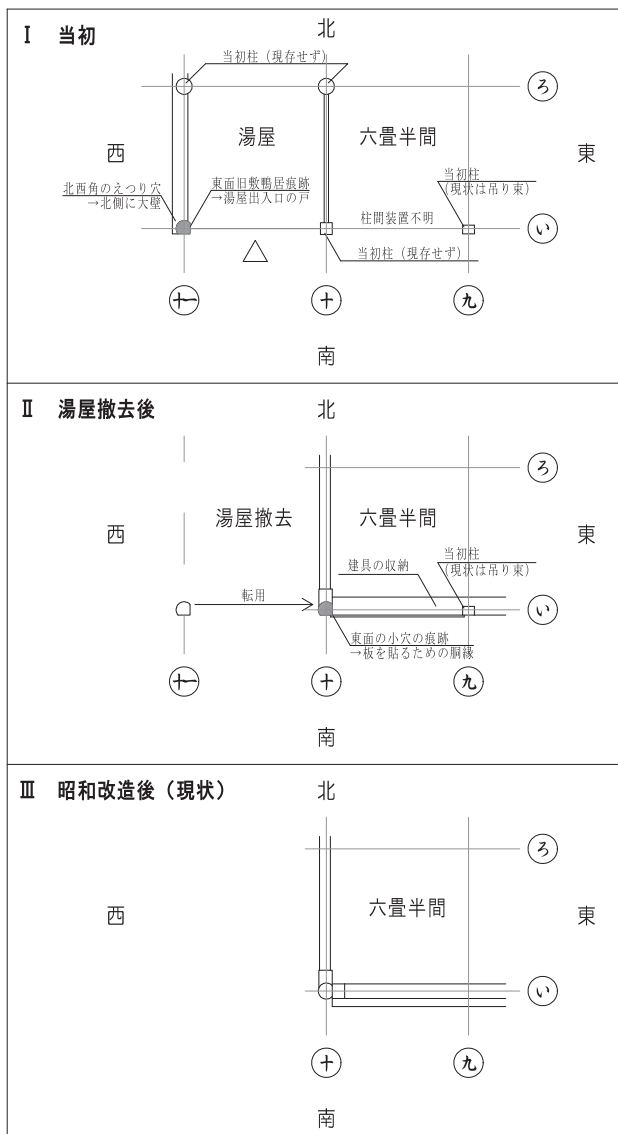
図20 長屋南西隅 変遷

ただ、現在「い十」の位置にある柱の東面には、現状で使用されていた敷鴨居が取り付けられ、柄穴の他に、二種類の注目すべき痕跡が存在した。一つは、敷居と鴨居がかつて取り付けられていたと見られる、現在は使用されていない柄穴であり、いま一つは、現在使用されている敷居と鴨居の間をちょうど三等分するような位置に残されていた小穴である。この二種類の痕跡のうち、敷鴨居の痕跡については湯屋隅柱時代のものと見られるので、小穴の方は湯屋の撤去後、現状の三枚引違硝子戸が設置されるまでの時代につけられたものと考

この小穴の用途はなかなか判じかねたが、最終的には九通と十通の間に板を張るための横胴縁の痕跡であると考えた。

つまり、湯屋が撤去されてから現状の三枚引違硝子戸が設置されるまでの時代の柱間装置は、「い九」の位置に柱がまだ存在し、「い七」と「い九」の間に二枚引違の板戸を入れ、「い九」と「い十」の間は、その板戸を収納するような簡易的な戸袋として柱外側に板を貼る、というような形式であったと判断した (図20)。
