旧藤原家住宅（南部の^{まがりや}曲屋）耐震補強工事について

研究員 古荘 貴也

1. はじめに

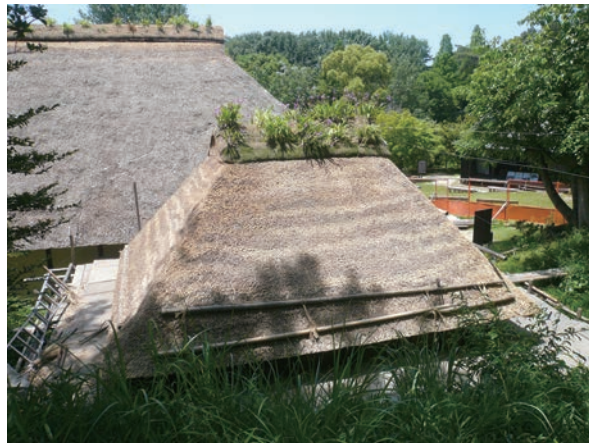
図2 芝棟（棟仕舞い）

- ④ 屋根 主屋とチョウズドコは全面に亘り、茅材の経年劣化により、表面には草や苔が生い茂っていた。中でも曲がり部分の内隅谷や、ウマヤ北面、南面一部は表面の陥没箇所も見られた。芝棟は土留棧が腐朽欠損し、土が流出し、下地アスファルトルーフィングが露出していたので、養生シートで覆いを掛けた応急処置がなされていた。

ミノ茅で覆った上に野芝の根に土のついた状態のものをのせ、その野芝がうまく根付けば丈夫な棟が出来上がる。野芝を植える前に杉皮を防水層として葺き込み芝土の重みで棟を押さえて固定する。この棟仕舞いの欠点は植えた野芝が風雨でずり落ちる心配があることで、その対策として棟の両脇に丸太や竹等が配される。本工事では防水のために杉皮とアスファルトルーフィングを葺き込み、両側には丸太を固定し土留とした。

今回の修理では芝棟の全てを葺き替え、チョウズドコ全面とウマヤ北面と南面の一部の平葺きを差茅とした。

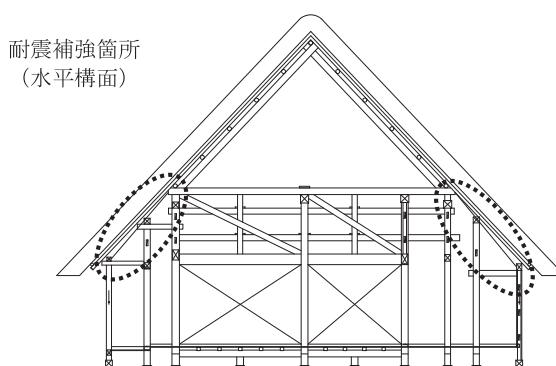
図3 耐震補強案、主屋梁間断面図
(下屋部分の水平剛性確保)

本耐震診断における限界耐力計算では、変位増分法により計算を行った。建物の耐力は、桁行、梁間方向ごとの耐力－変形角関係を剛床と仮定して、構造要素を加算した。ただし、本建物は茅葺き屋根（壁倍率換算0.56）のため、下屋部分の水平剛性が非常に低い（準拠規準^{*1}）。そのため、本耐震診断では下屋部分を除いた耐震要素のみを用いて計算を行った。

層せん断力係数は、桁行・梁間方向とも0.18、0.21となった。偏心率は桁行方向0.42、梁間方向0.12と桁行方向が0.30を超える大きな偏心となっていた。本建物では、稀に発生する地震時の変形角は桁行方向 $1/102\text{rad}$ 、梁間方向 $1/110\text{rad}$ 、極めて稀に発生する地震では桁行方向では応答値なし、梁間方向 $1/16\text{rad}$ となり、必要耐震性能を満足していない。

耐震補強方法として、下屋部分の壁を耐震要素として一体的に考慮するために、図4に示すような下屋-本体接合面に鉄製ブレースを追加して、下屋廻りの水平剛性の確保を行った。

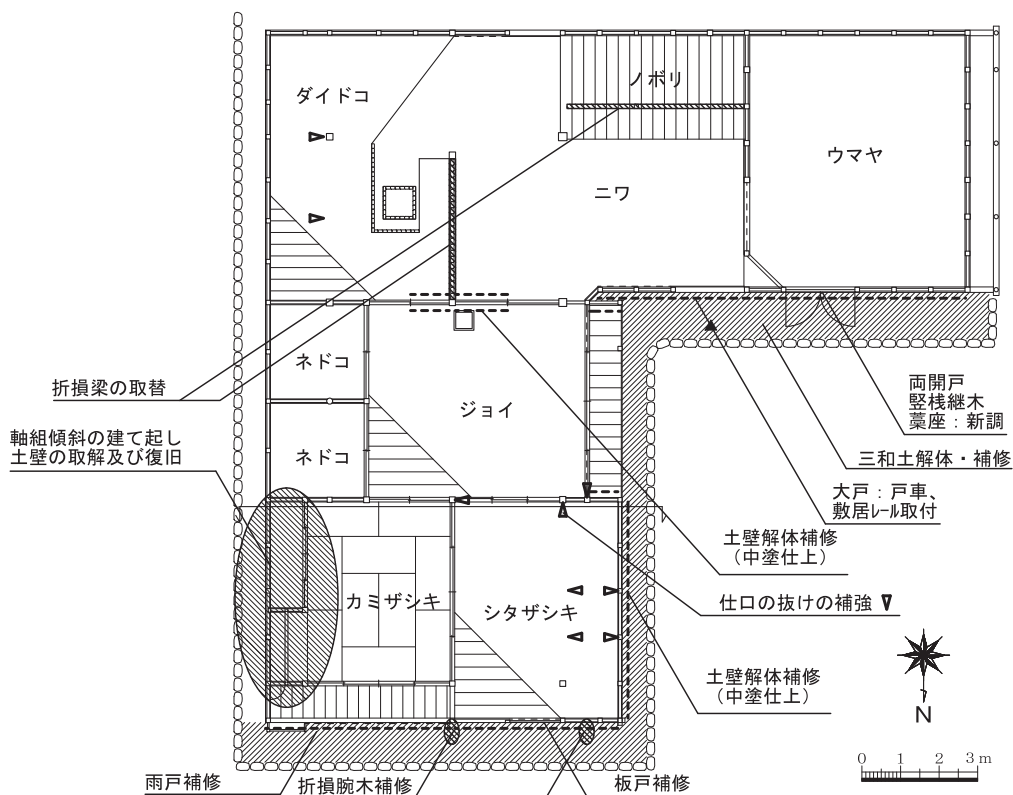
図8 破損及び修理概要図

② 軸部 柱位置毎に敷居、差鴨居等の高低差を測定したところ、主屋北西の柱が最も高く、突出部のウマヤ部分に向けて沈下していく傾向が見られ、高低差は最大102mmになっていた。また、北東方向にも沈下傾向が見られ、高低差は65mmとなっていた。これは、ウマヤ部分の地盤が盛土となっているため、長年に亘り建物の重量を受け続けた結果、不同沈下を生じたものと考えられる。

柱の傾斜をみると、外回り柱はほぼ全て外部に向けて傾斜しており、最大で84mm(変形角1/24rad)と大きな数値を示す。これは屋根荷重が屋根勾配に沿ってかかり、外側に押出す傾向が生じるのに対して、外回りと内部軸組との結合が緩んできているためと考えられる。

座敷・ジョイ廻りの差鴨居やダイドコ東の繫梁は仕口の抜け、緩みが見られた。シタザシキ西寄りの繫梁は鼻栓の仕口が破損し、栓が効いていない状態である。これらは部材自体のねじれが著しく、移築組立て時からこの不具合が生じているものと思われる。

ニワとダイドコの2個所で梁の折損が見られた。これは平成7年の阪神淡路大震災後の余震時に確認された被害であり、応急処置として、ニワの折損箇所には柱を追加し、ダイドコの折損箇所には下に通っている貫との間に飼木を入れて支持していた。

座敷北とウマヤ北の軒桁は腕木で受けているが、腕木の折損或いは仕口の緩みのため、軒桁が全体的に下がっていた。この腕木は柱に鼻栓止めとし、軒桁に比較して断面が不足しているためと思われる。

今回の修理では、傾斜の著しいカミザシキ西面を建て直し、外回りの柱の倒れを止めるために、軒桁と入側通りの桁を鋼製ブレースで緊結した。建て起こしに際して周囲の土壁を撤去し、床板を解体して地盤に固定した杭で軸組みを引き付けた。建て起こし時は傾斜0mm近くまで戻ったので、一旦筋交いで固定して1週間後に、引き付けを解除すると工事前傾斜の約半分の40mm程度戻って安定した。軸組み仕口の緩みは、見え隠れ部分にL型仕口金物を取付け、外れ防止とした。

折損梁は全て新材に取替え、応急処置の支持柱・飼木は撤去した。北面軒桁の腕木は方杖を追加した。

- ③ 壁 軸組の傾斜と同様に外回りの壁が外部に向けて傾斜し、カミザシキ床の間の土壁にひび割れが発生していたので、建て起こしに際して全て撤去し、建て起こし後の変形の安定を確認後、復旧を行った。

- ⑤ 雑作 ウマヤ扉の軸受けが磨耗破損により、開閉不能になっていたので新材にて取り替えた。
