旧緒方洪庵住宅（適塾）の耐震改修工事について

主任研究員 井上年和／研究員 守屋友貴

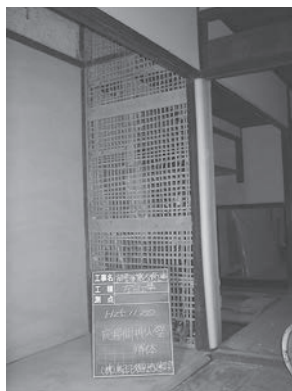
図12 土壁の解体状況
（小舞下地）

既存の柱や貫はそのまま残すが、土壁・竹下地は解体して、代わりに木の下地を組み、複合鋼板パネルを専用のビスで留め付けた。（図12、13）

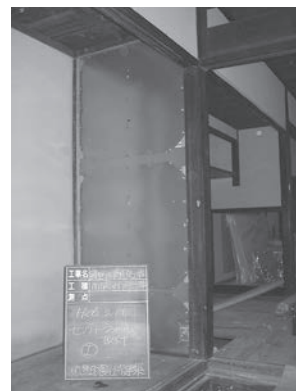
図13 複合鋼板耐震壁
取付状況

また、鋼板の表面には結露防止剤を塗って、壁内部に水滴が発生するのを防ぐようにした。

枠の上には『木摺り』と言われる木の下地を取り付け、その上に聚楽あるいは漆喰を塗り改修前と同じように仕上げ、改修後は補強材がどこに取り付けられているのか、見掛け上は判らないようにした。

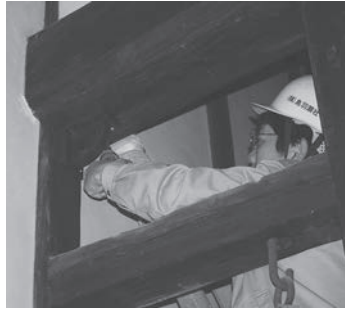
図17 通りニワの柱と梁の仕口に耐震リングを取り付けた状態

適塾では通りニワの柱・梁仕口部と床下に取り付けた。(図17、18)

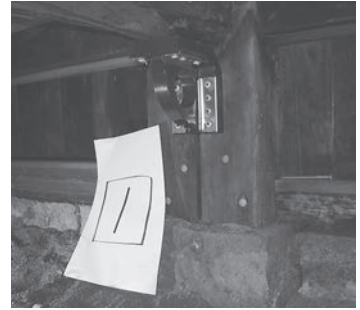
図18 柱と大引の仕口に耐震リングを取り付けた状態

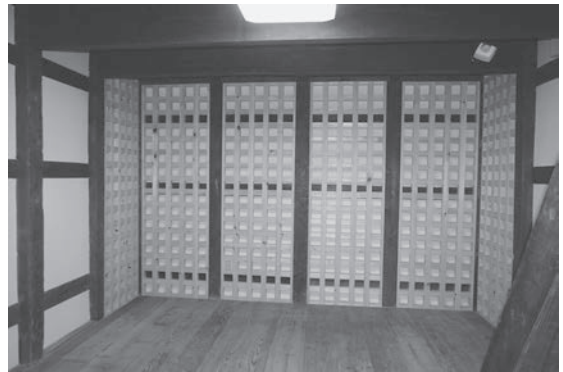
図20 一階面格子壁設置状況

土蔵では一階の既存壁のチリ部分に面格子壁を嵌め込み、建物の剛性を高めることにより安全性を確保した。(図19、20)
