妙覺寺祖師堂の保存修理について

研究員 廣岡 幸義

京都府指定有形文化財^{みょうかくじ そしどう}妙覺寺祖師堂は平成24年11月から27年10月までの36ヶ月の予定で屋根葺替え及び部分修理の保存修理工事を行っている。現在屋根解体、小屋組・軒廻り木部修理工事がおおむね終了し、順次屋根瓦葺き及び堂内木部工事を着手するところであり、全体工程の折り返し点に至った。本稿では、これまでの修理経過と祖師堂の特徴について報告する。

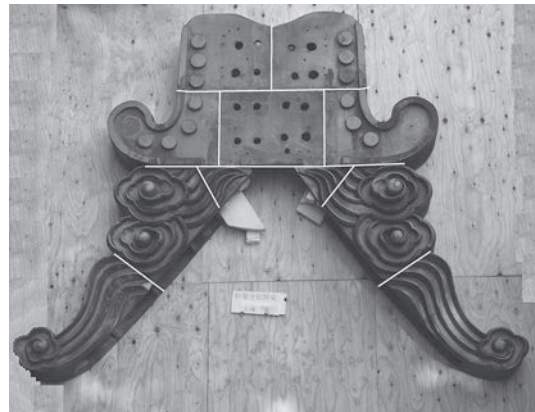
図6 大鬼(東)ハリガワと鱗

鬼瓦は全て鬼面とし隅鬼・二の鬼・妻降鬼は鬼面と宝珠を刻んだハリガワが一体である。降り鬼・大鬼は面とハリガワが別に作られ、大鬼はさらにハリガワ部分を5分割し、^{ひれ}鱗部分も3分割して組み合わせている。(図6)

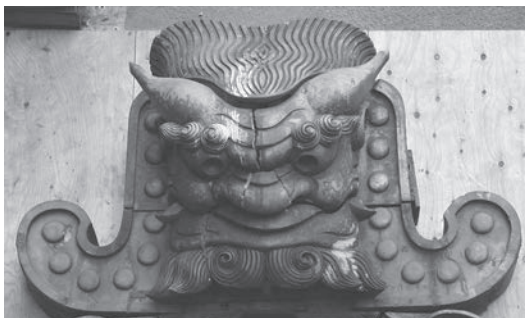
図7 大鬼西(銘:太兵衛)

瓦銘は各所で多数確認できた。「日比屋太兵衛」が最も多く大鬼西と南西・南東稚児鬼、北東・南東妻降り、南東・北東・北西唐獅子^{へらがき}に篋書されていた。平瓦に刻印されている「大ふつ太兵衛」も同じ太兵衛かと推定される。「与兵衛」、「㊦」は同一人物と思われるが南西唐獅子、南西妻降りにみられた。「伊兵衛」は大鬼東に刻銘されている。瓦銘から太兵衛・与兵衛・伊兵衛の3組の班に分かれて工事が進められたことがわかる。部材点数上、日比屋太兵衛が主導的な役割をはたしていたとおもわれる。その作風をみると太兵衛の大鬼は彫りが深く迫力

あるものであるが、伊兵衛の作品は太兵衛の作と同意匠としながらも平坦な印象を受ける古式な造りとなっており、職人による個性の差が大きく表れている。(図7～9)

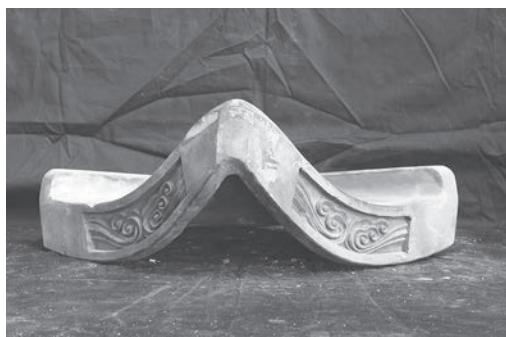
図10 トンビ

その他役物では切隅瓦が一体となった「トンビ」、後世の修理時の構法である台輪のしを一体化した「のし形」が特殊な瓦である。(図10・11)

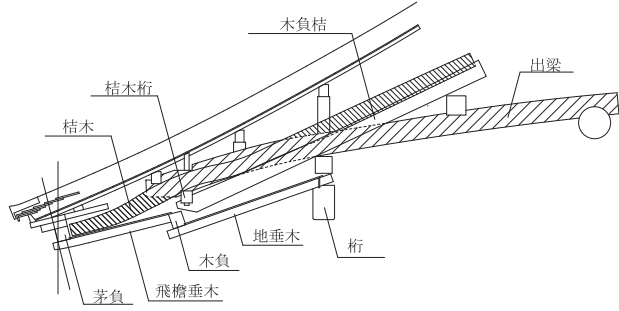
図12 修理前の軒断面

軒の構成を詳しくみると、化粧部分は地垂木と飛檐垂木^{ひえん}からなる二軒の化粧軒である。野材部分は木負^{きおひね}桔^{はねぎ}と出梁、桔木^{はねぎ}桁、桔木^{はねぎ}からなる。木負桔と出梁は平面的に交互に配置され、おのおのの鼻に桔木^{はねぎ}桁をのせる。桔木^{はねぎ}桁を支点に桔木^{はねぎ}を置いて、飛檐垂木を介して軒先を跳ね上げる構造となっている(図12)。この軒の構造は出梁が軒に組み込むことで小屋組と軒が一体的になる。また桔木の支点となる桔木^{はねぎ}桁が桁から持ち出しになり、桔木の支点から鼻(軒先の荷重の作用点)までの長さを短かくとる事ができる特徴が確認できた。一方以下の2点の問題点も同時に確認できた。

- ① 木負桔は支点となる桁から内部側の尻長さが極端に短く、跳ね上げる機能が非常に低い。また材が短い上に急勾配に取り付けられているためバランスが崩れると軒が下

がりやすく、木負を下方に押し下げる。

- ② 地垂木・飛檐垂木は支点となる桁・木負から内部側への引き込みが全く無く、本来期待される跳ね上げの構造的役割を果たさず、化粧材として荷重になっている。

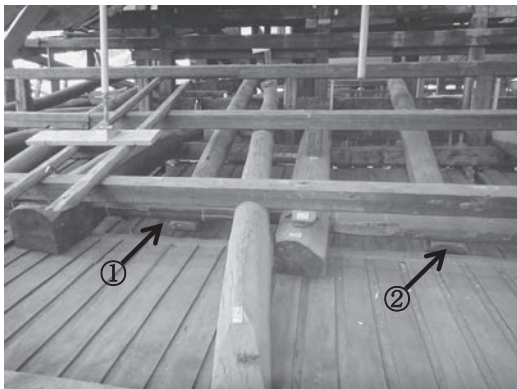
図14 修理前の軒 東面

木工事は野垂木を全部解体し、軒は飛檐垂木、地垂木の一部、出梁を残して部分解体とした。軒まわりは飛檐垂木の折損、軒の垂下が著しく、これらの問題の改善が今回の修理の要点であった。解体過程では、特に注意して調査を行った。
