羽賀寺本堂 防災施設修理工事について

研究員 西村 のりひろ
登尋

重要文化財羽賀寺本堂の防災施設事業は平成26年4月から平成27年3月にかけて、自動火災報知設備・避雷設備・消火栓設備の修理工事を行った。この修理工事の概要について報告を行う。

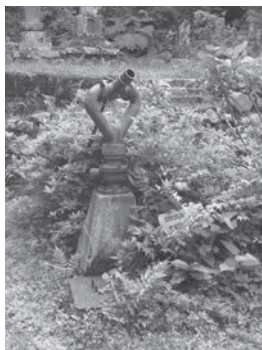
図5 放水銃

放水銃の放水能力については、平成11年の測定記録には「圧力0.17メガパスカル、放水量毎分316リットル」とあり、この性能で算定すると放水銃2基で本堂の屋根面を包括するのは不可能との判断に至った。以上から落

差を利用した送水方式を断念し、エンジンポンプによる加圧送水方式の新施設を構築する計画を採用した。

新施設は少人数で容易に消火活動の機能ができるように考慮し、屋外消火栓には易操作性1号消火栓を本堂と庫裡の付近に各1基を設置した。自動首振りの放水銃3基を配置して、本堂の屋根面と妻面を包括する計画とした。送水管には摩擦抵抗が少なく、高い水圧に耐えることができるポリエチレン管を採用した。

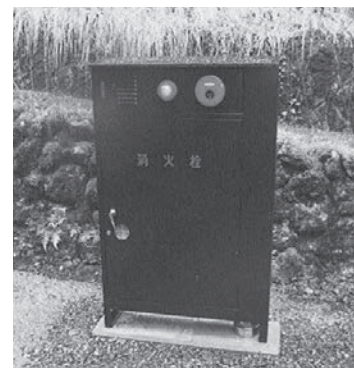
図8 消火栓ボックス
発信機・ベル・表示灯を組み

していたので撤去処分し、機能を集約した総合盤を新設の屋外消火栓ボックス（本堂前）に組込む計画とした。

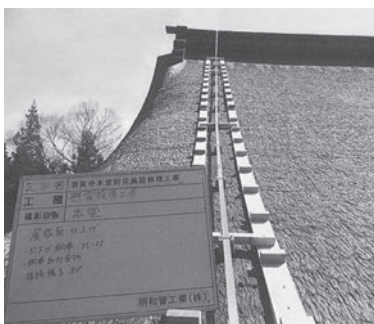
図9 引下げ銅帯

避雷設備は許容の接地抵抗値が確認できており、性能上の異常はなかった。平成13年に行った改修では保護管の支持金具類の取替えは行ったが、棟上銅帯・導線等の主要部材は当初のまま現在も使用している。また稀に降る大雪で、保護管の取付金物及び保護管（塩ビ管）に雪の荷重がかかると、金物と保護管が変形し、屋根に設置している引下げ導線用取付金物も脱落・破損が発生していた。復旧はお寺側でその都度行っていた。

避雷設備は許容の接地抵抗値にあるので、地中埋設部材は既存のまま使用した。経年により設備材料が劣化しているため、新品に取替えることとした。棟上銅帯には小突針を設けて落雷から本堂の保護を高める措置を施した。積雪によって変形や破損が起こる部材の解消を図るため、屋根の引下げ部分は棟と同じ銅帯を採用した。引下げ用金物は檜皮葺きの隙間に抜け止の付いた挿し込み金物を設置し、これに引下げ銅帯を取付けた。金物を設けるために屋根の檜皮葺きの一部を捲^{めく}って取付ける作業は難度が高いため、捲らずにできる工法として挿し込み金物を採用した。立下りの保護管には銅管を採用して、積雪による変形から逃れる対応とした。

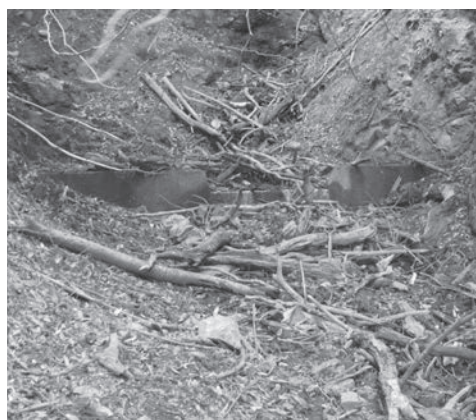
消火栓設備は今日まで改修などはなかった。山の地形や環境の状態などから安定して維持管理するには難しい状況にあった。取水する谷川堰堤は土砂に埋まり、堰堤から貯水槽までの導水管（鋼管）も経年の土砂の崩落で継手が外れて貯水ができず、設備のすべてが機能しない状況にあった。また、貯水槽角の基礎にも部分的な露出が見られた。

図12 既存取水口堰堤
土砂により埋没している

消火栓設備はその老朽化が最も目立った。既存設備の落差利用を考えた場合、堰堤の土砂を取り除き、再び土砂に埋まらない措置を施し、堰堤から貯水槽までの導水管を更新する。貯水槽を再利用するには、土砂の崩落止めと基礎となる地盤を堅固にする必要がある。その施工を行うに当たっては、貯水槽が本堂裏山の高い傾斜地にあるため、資材を搬入する経路を切開き、工事作業する足場を安定させるために大掛りな工事が見込まれた。

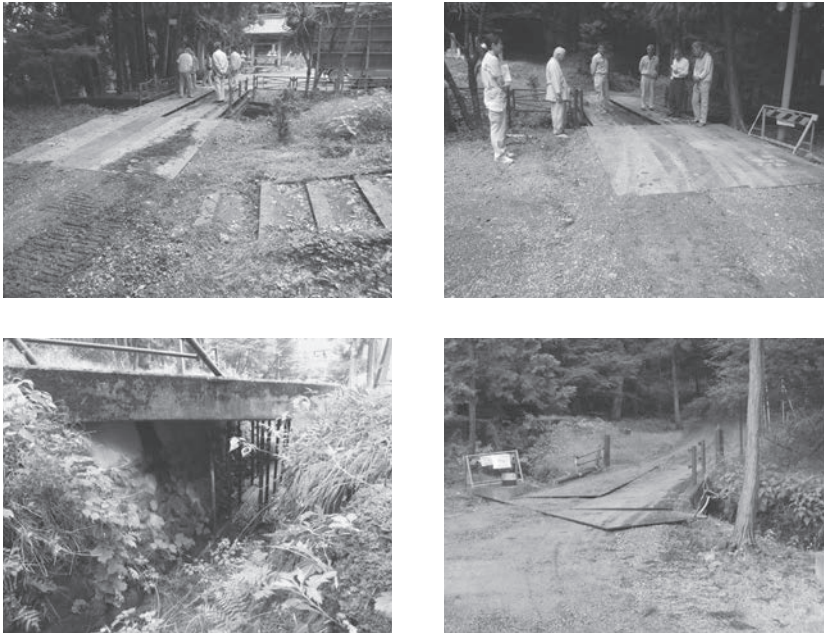
図18 橋の補強（資材運搬経路）
鋼板敷きは自立させ、橋に負担をかけない構造にしている

資材置場と事務所はお寺の許可を得て駐車場の一角に設置した。また工事場所のある本堂までは、車の乗り入れが可能な環境にあった。しかし、車の通行は谷川に架かる橋を渡る経路で、その橋は古く、重量車両が通行するには支障があると予測できたので、橋の上に鋼板を敷き、橋の下には仮設サポートの補強を行って利用した。

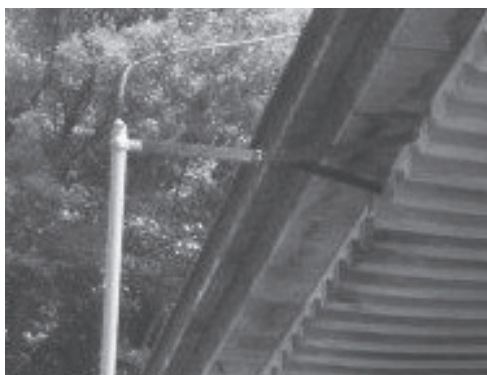
図33 保護管取付（既存）

軒先から立ち下がる導線の保護管を取付けるのに、本来取付金物は垂木に固定するのであるが、本堂の場合垂木の間隔が狭く、手が入らないため作業が出来なかった。そのため既設の取り付けと同じ茅負に大きく三角形状を作って固定した。既設の取り付けでは小三角から一部直線状1枚にして取付けていたため、その部分が雪の重みにより折れ曲がっていた。

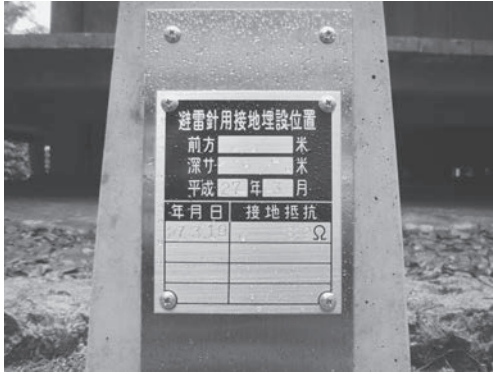
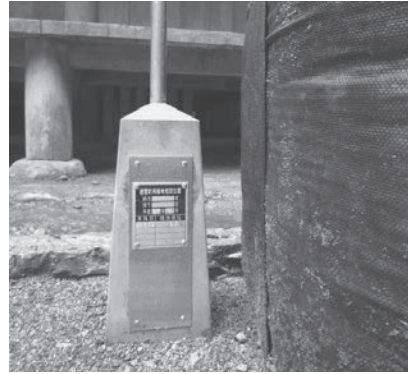
図35 避雷設備基礎（竣工）

施工後の接地抵抗試験で9.0オーム、8.2オームの数値が確認され、許容抵抗値10オーム以下として合格と判断した。
