旧大井家住宅（白川の合掌造）の耐震補強工事について

旧大井家住宅（白川の合掌造）は、大阪府文化財センターにより平成25年（2013）6月から平成27年（2015）3月にかけて耐震改修及び保存修理事業が実施された。当協会では、この事業において耐震診断及び設計監理を行ったので、その概要について報告を行う。

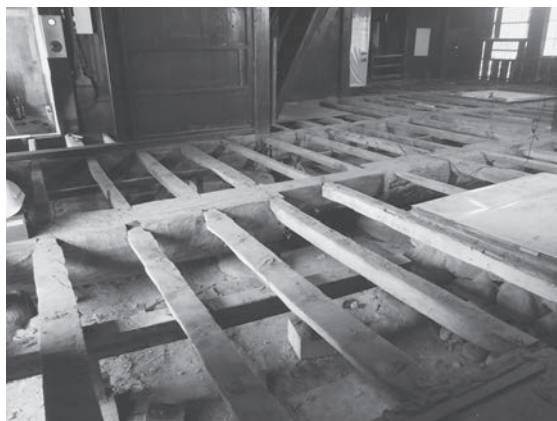
図4 床板解体完了

オエ・チョウダ・ナカノミンジャの床組は、直径400ミリメートル前後の大径木の大引きを束石に直接乗せ、根太は大引の欠き込みに落とし込むだけで釘では固定しておらず、支持スパンの割には小断面であることから、1階床のたわみや揺れの原因となっていた（図4）。

また、床板の止釘も緩んでいたため、床板の浮きが生じていた。本工事では、大引と根太の仕口を釘で固定し、小断面の根太には中間に根太受及び束を追加して床組みを安定強化させた。修理前の床板は上面からの洋釘止としていたが、根太には旧釘痕が確認できないことから、当初は釘止していなかったと判断した。今回は床板固定のため目鋸止とした。

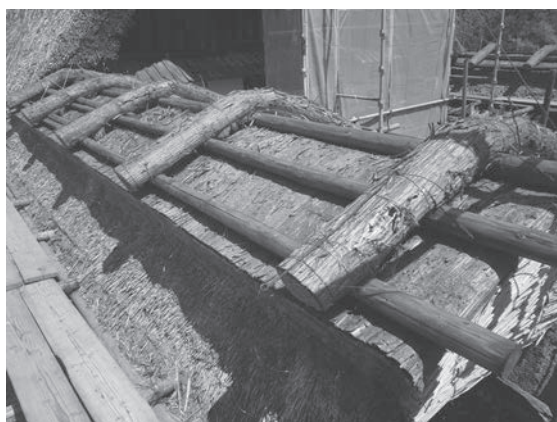
図5 棟廻り葺き替え完了

屋根 合掌造の棟には、かんざし茅と呼ばれる直径約150ミリメートルに結束した茅束を折り曲げて乗せているが、鳥類が引き抜くために欠失又は細くなっているものが多かった。また、棟上端には苔が付着し始め、品軒側面の大半は腐食していた。本工事では棟飾り、品軒廻り、かんざし茅の葺き替えを行った（図5）。

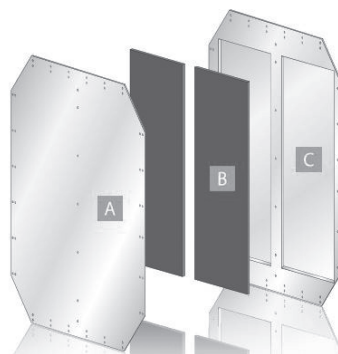
図7 複合鋼板耐震壁の構造

複合鋼板耐震壁とは、「複合鋼板パネル」という2枚の鋼板（アルミニウム-マグネシウム合金めっき鋼板）の間に粘弾性体（ブチルゴム系）を挟んだ厚さ3.5ミリメートルの耐震要素を壁に取付ける補強方法である（図7）。

- 鋼板（アルミニウム-マグネシウム合金めっき鋼板）
表面0.6ミリメートル(A)、裏面0.4ミリメートル(C)
- 粘弾性体(B)（ブチルゴム系 厚2.5ミリメートル）
- 国土交通大臣認定、壁倍率4.2

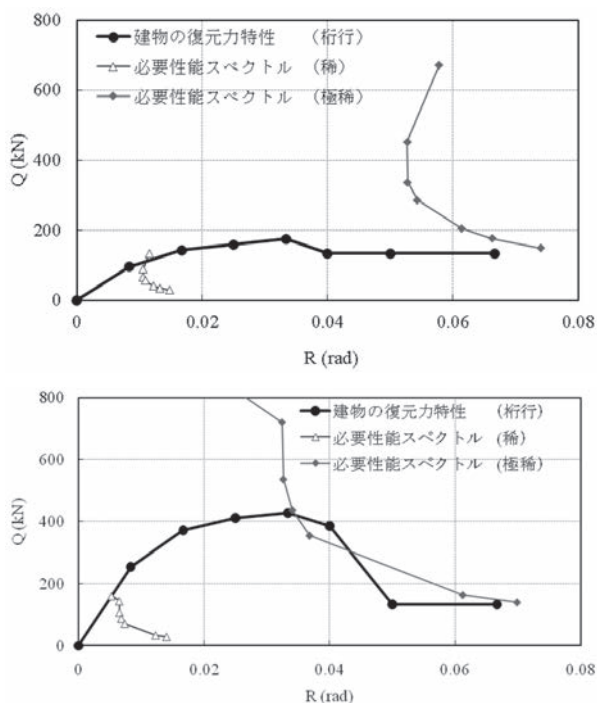
図14 主屋桁行方向診断結果
（上：補強前、下：補強後）

主屋・ミンジャともに極めて希に発生する地震で倒壊の危険性が認められ、必要耐震性能を満足していないと判定された（表1、図14）。

補強後解析では、極めて希に発生する地震に対して、主屋の層間変形角は1/25ラジアン以上(桁行方向1/25ラジアン、梁間方向1/29ラジアン)となり部材応力度検定による折損が生じないか確認が必要と判断された。またミン

ジャは1/30ラジアン以上（桁行方向1/45ラジアン、梁間方向1/59ラジアン）となり、必要耐震性能を満足すると判定された（表2、図14）。

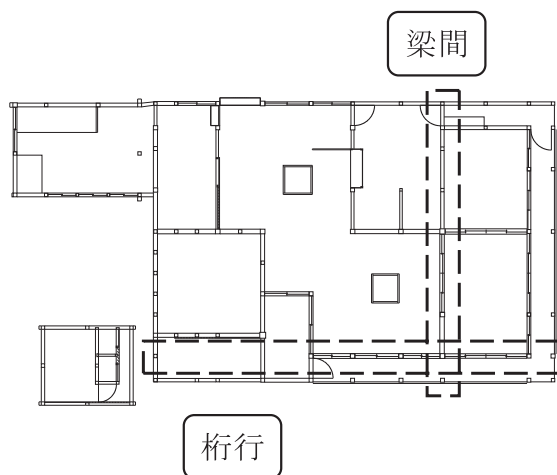
図15 応力検定を行った構面

補強後に大地震時の層間変形角が1/30ラジアン以上となる建物（主屋）についてフレーム解析を行い、部材の破損が生じないか確認を行った。検定は柱の曲げ破壊が生じる可能性がある、垂れ壁付き独立柱を有する構面のうち最も柱の折損が生じやすい面に対して行った（図15、16）。

応力検定を実施した結果、各方向とも最大応力度が材料強度を下回り、部材の破損が生じないことが確認された。
