重要文化財 旧山邑家住宅（淀川製鋼迎賓館）の現場報告

上席研究員 野々部万美恵

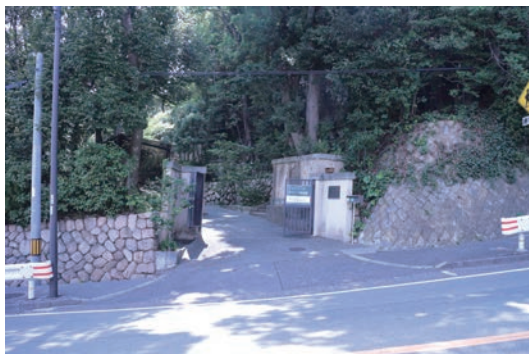
前面道路から見た門の様子

右手門扉奥の大谷石が載った壁は、当初の表門の残存部分と思われる内部は緑が濃く茂り、様子が窺えない

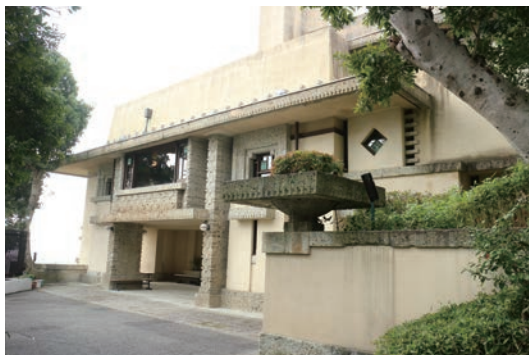
左の写真と比較すると、建物周辺の植生環境が違ってきている

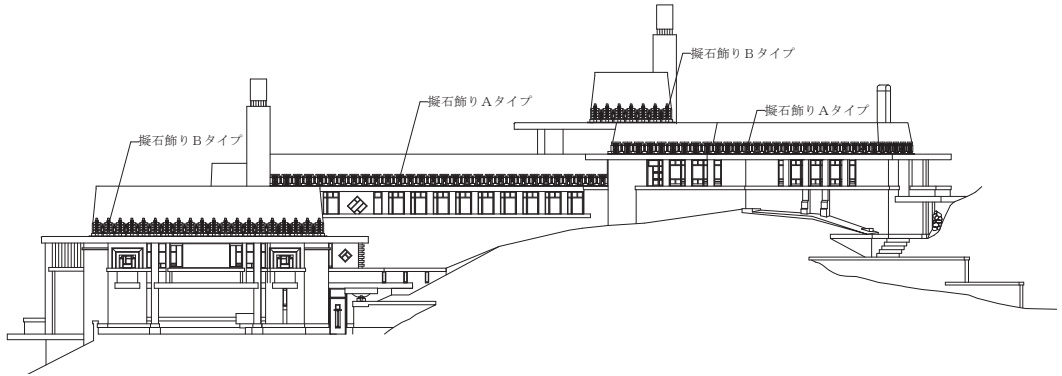
東立面図

外部足場を建設して判ったのが、南の庇の著しい垂下である。2階応接室南バルコニー上の庇(南庇と呼ぶ)は、軒先に大谷石の縁石を廻した深いキャンチレバーの庇で、東西間口約8m、南北方向の奥行き2m超ある。南面は両端がへの字に湾曲し、深いところでは約10cm垂下していた。この垂下は近年始まったものではなく、平成7年の写真やそれ以前の写真等を注意深く観察すると、相当以前から垂下があったことが判った。過去の修理の関係者への聞き取りからも、庇の垂下については話題に挙がっていたが、対策を講じることで外観に著しく影響が及ぶことが懸念されることから、修理を見送った経緯が判明した。これまで、この垂下の実測データが継続的に蓄積されていなかったため、今回の測定結果と比較することが出来なかった。そこで将来の修理に向けての課題として、いくつかの地点において継続的な観測によるデータの蓄積の重要性が浮上している。29年度に亘る議論の結果、この庇が万一落下した場合、隣家に被害が及ぶ可能性がある判断され、外

観に大きな影響を与えない程度の簡易な保存措置を行うことになった。

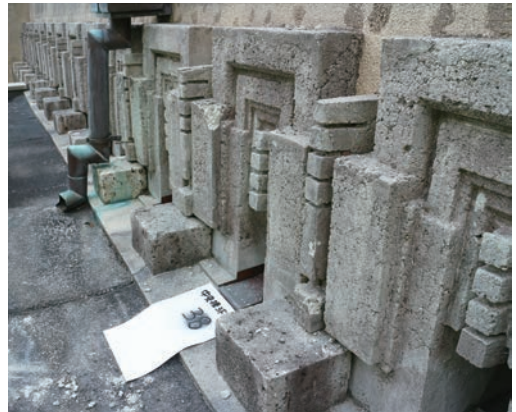
3階和室底上 擬石飾りAタイプ状況
表面劣化や欠損が見られる

擬石飾りのAタイプは、平成28年度に行なった調査の結果、型枠の中に芯となる硬いモルタルで大まかな形を作り、その周りを擬石モルタルで覆うようにして仕上げていることや、擬石の材料に粒状の大谷石がかなり混じっていることが判った。今回、擬石飾りの欠

また、軒下に位置する擬石飾りAタイプは保存状態が良く、直接雨が掛かるものと比較すると雨水による影響の大きさが明白であった。そのため、擬石の天端が窪んだり逆勾配になっている等、水切れ状態が不良のものは特に問題があると判断し、雨水による劣化を遅らせるために、天端にガルバリウムカラー鋼板の水切庇を設けることになった。

損部の補修材の配合は、調査や試作品の試験結果を踏まえて決め、施工方法は状態に応じて、現場での左官工法と、予め型枠内で製作した成形品を取り付ける工法を使い分けた。

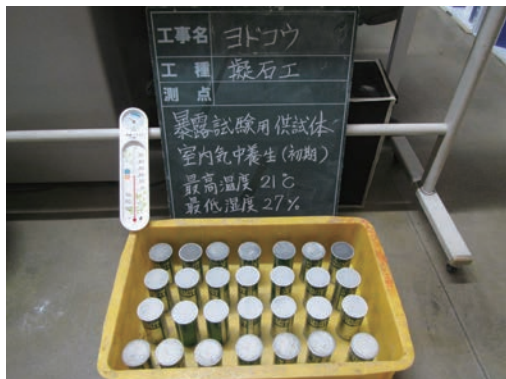
補修材料の凍結融解試験

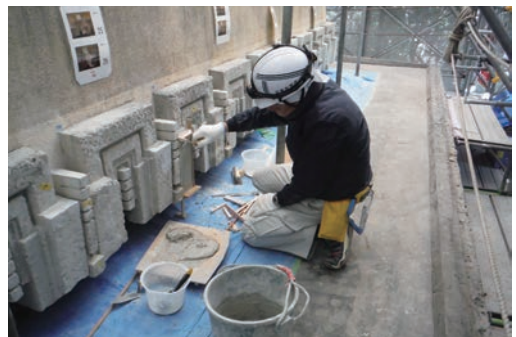
擬石飾りAタイプ 欠損部を左官補修中
