# 重要文化財 定光寺本堂の保存修理工事

主任研究員 古莊 貴也

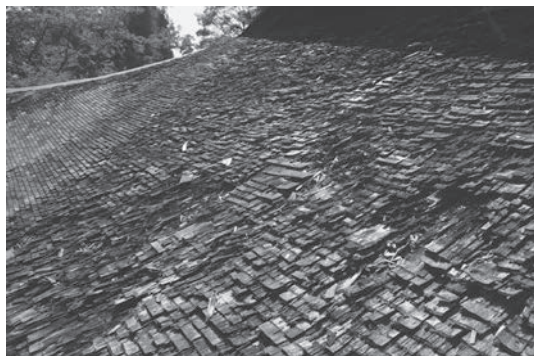
図6 身舎こけら葺破損状況

修理前のこけら葺の状況は、平葺は身舎・裳階とも全面的に葺板が劣化しており、腐朽により数箇所屋根面の陥没が発生し、背面部は黒変し、青カビが発生していた。特に隅背部分は著しい腐朽が生じていた。平成5年修理のこけら板は長さ450mm、厚4.5mm、幅90mmの樫材で、葺足30mmで葺き、葺込み銅板は入れられていなかった。葺板は通常より厚く、長い板を用いているのに係らず、平成5年の工事完了後約20年で屋根面の腐朽が始まったのは、葺込み銅板がなかったためと思われる。しかし解体調査の結果、野地板は健全で、軒付一部の腐朽に留まり、平成25年の応急処置が功を奏したといえる。

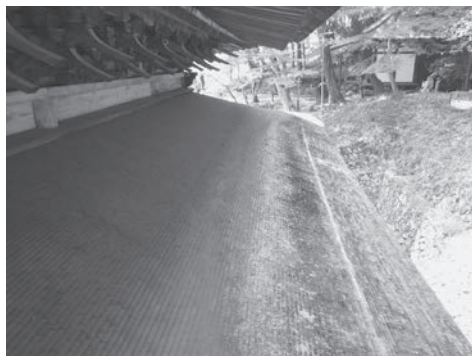
図7 裳階こけら葺、雨落ちより外のみ劣化

なお、裳階の身舎雨落位置より上方の平葺及び品軒は昭和36年、平成5年の葺替の際も葺替えておらず、昭和14年の解体修理時の平葺が残存している。修理前の状況でもこの部分は健全であったため、本工事でもこの部分を残した。既存こけら葺との取り合い部分は、既存部を持ち上げて下に新規こけら葺を葺き込んだ（図9）。

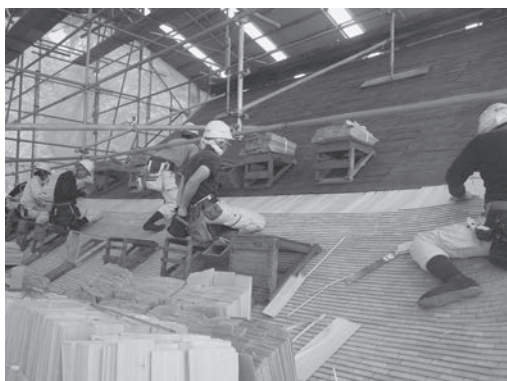
図8 身舎屋根、平葺き施工状況

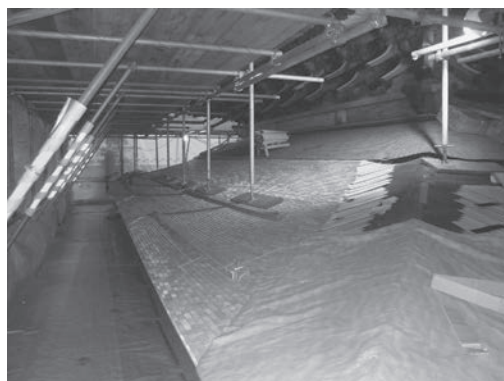
図9 裳階屋根、既存こけら葺との取合い

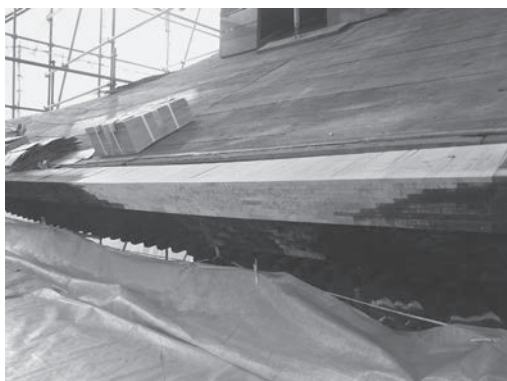
図10 身舎軒付、取替え完了

軒付は破風尻及び破損部のみ部分補修を行い、身舎の品軒は全て葺き直した。

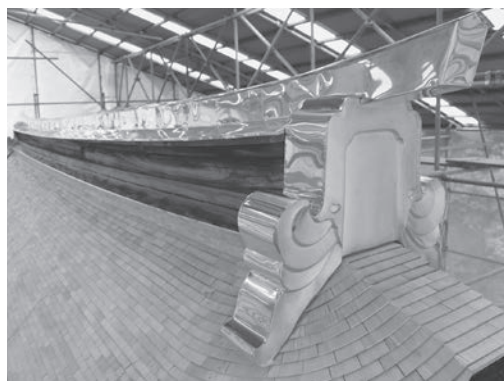
図11 箱棟補修完了

箱棟はあおり板の破損が見られたが、鬼板も含めて概ね健全であったので、部分補修と銅板の取替えを行った。また、こけら葺及び箱棟の修理に併せて、避雷針の取替えを行った。解体調査では、身舎・裳階の野地板に「昭和13年修補」の刻印や、鬼板背面に「平成5年7月修補」のマジック書きが確認できた。

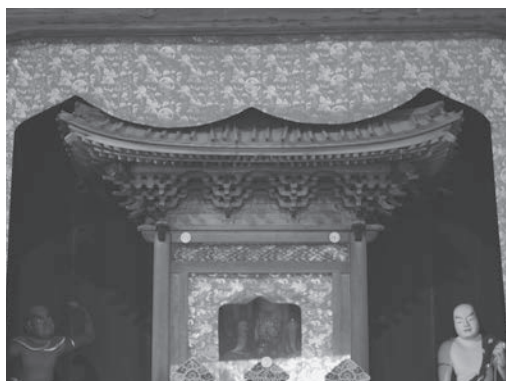
図12 宮殿、修理前 丸瓦型棒木が一部欠損

木部では、背面礎盤<sup>そばん</sup>や地覆の一部に蟻害による破損が見られたので、矧ぎ木補修を行った。宮殿では鬼板の再取付け、丸瓦型棒木の一部復旧を行った（図13）。

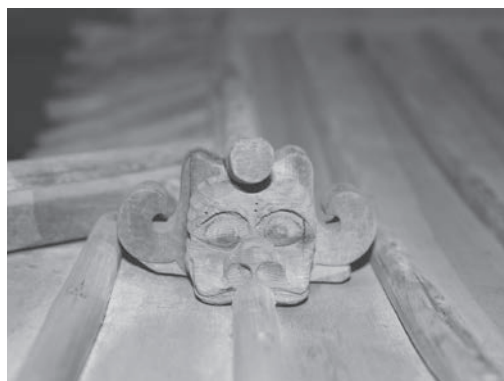
図13 宮殿、修理後 降り棟鬼板、再取付け

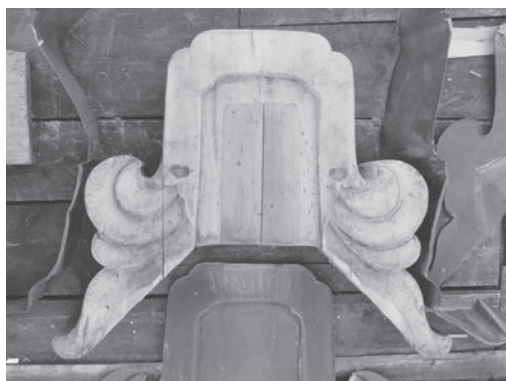
図14 鬼板、銅板包み解体状況（表面）、背面に修理年記載
