旧愛知郡役所保存修理工事について

主任研究員 辻 良平

愛荘町指定文化財旧愛知郡役所は、平成28年度から平成30年度にかけて、愛荘町により保存修理工事が行われた。当協会は、平成26年度に実施された保存活用計画策定業務から携わり、それに引き続いて、修理工事の設計監理を行った。

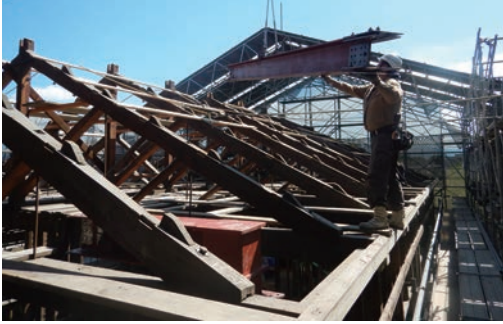
写真9 鉄骨搬入状況

その後の工事は、元の位置に戻した建物に素屋根足場をかけ瓦屋根を解体してから、いったん足場の屋根を部分的に取り外し、鉄骨のラーメンフレームと水平ブレースの部材を搬入し、内部で組立てる、という手順で進んだ。また、両翼部の壁や床には、内部に構造用合板を設置した。(図5、図6、写真9～写真12)

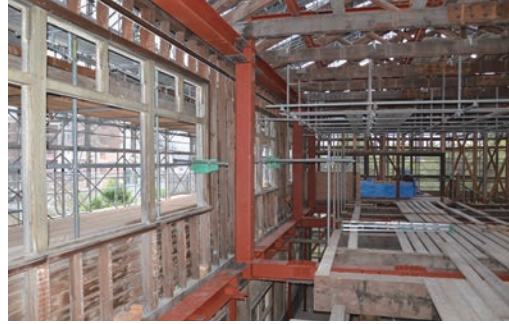
写真10 鉄骨フレーム

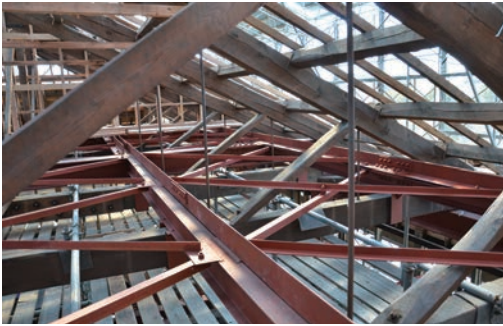
写真11 小屋裏水平ブレース

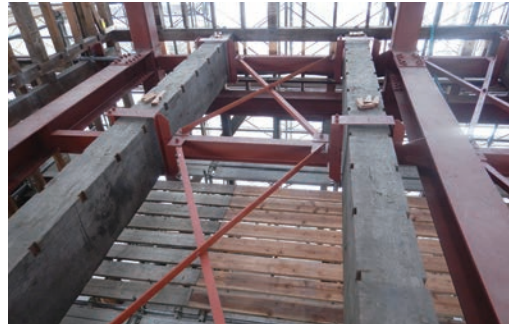
写真12 2階床下水平ブレース

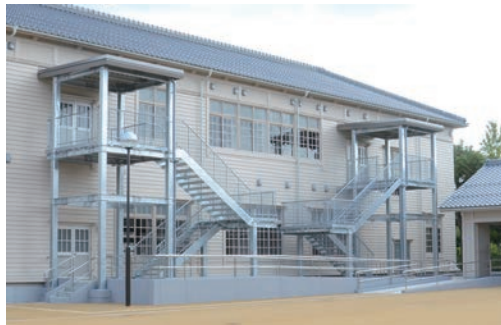
写真13 新設屋外階段

その屋外階段は、既存の階段が東西ともに建築基準法の基準を満たさないため、安全な避難経路の確保を目的として設置することになったものである。鉄骨造とし、建物南面に2箇所、設置した。（表2 九、写真13）

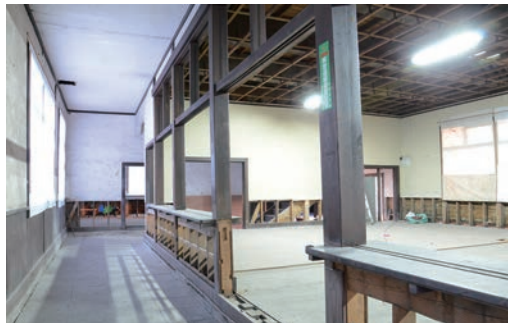
1階廊下とショップの床高とは約26cmの差があり、活用において車いすで行き来できるようにするため、ショップ北側出入口の内部側にスロープを新設することとした(表2 三ー口)。また、当該部分の出入口は、解体調査の結果、柱側面に窓台と腰板胴縁を取り付けるための柄穴が残されていた上、土台上端に間柱の柄穴、付け土台上端に腰板の柄穴が残されており、当初は、出入口でなく、カウンターが連続していたと判明した。今回の修理においては、スロープとの関係上、引違い戸に変更することとし、当初と異なる形式

写真14 ショップ北側出入口 解体状況

に改造したことを明示するという観点から、木製建具ではなく、アルミサッシ、アルミ製建具を用いた。(表2 二へ、写真14、写真15)

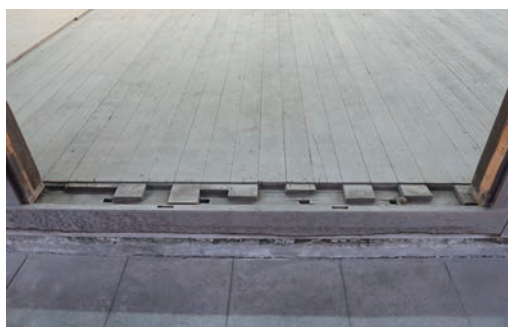
写真15 ショップ北側出入口 土台上端

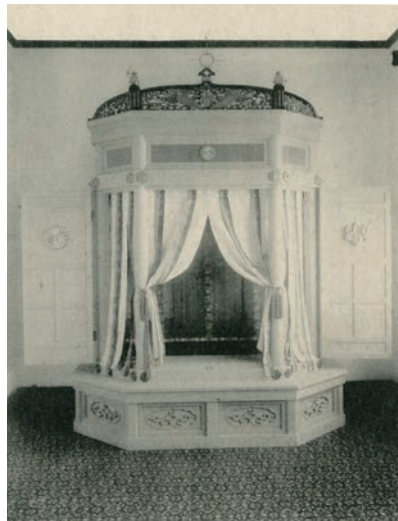
床の仕上げは、ホール、デザイン工房、二階西側廊下、西側階段踊り場に残されていたリノリウムが最も古く、それ以外は欠失しているか、明らかに新しい材料を用いていた。また、古写真により、展示室はカーペット敷きであったことが判明した。(写真16)

写真16 展示室古写真

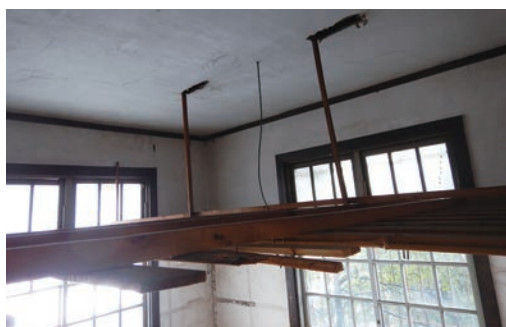
まず、交流サロンは、漆喰塗の天井の下に姑息的に下地を組んで吸音石膏ボード張りの天井を作っており、当初の形式が漆喰塗りであることは確かであった。(写真17)

写真17 交流サロン（南） ボード天井裏

交流サロンにおいて漆喰塗りの天井の下部に設けられた吸音石膏ボード張り天井は撤去した。また、ショップ（中央）において、格天井の下部に設けられた吸音石膏ボード張り天井は撤去した。

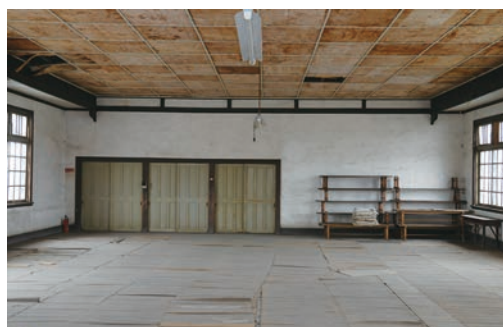
ショップは、東側は天井板を合板とした格天井、中央は同様の格天井の下に下地を組み、吸音石膏ボード張り、西側は垂れ壁より東を格天井、垂れ壁より西を漆喰塗としていた。また、ホールの上段天井部分は、ショップと同様の格子形の天井としていた(下段は漆喰塗り)。(写真18)

写真18 修理前ホール格天井

ショップ、ホールの天井については、当初の仕様である天井用クロスで復旧した場合、下地の不陸を完全に調整することは困難であることから、仕上げの美観に影響が生じ、さらに施工後、下地の伸縮等によって、早期にめくれや亀裂が発生することが予想されたので、今回の工事では、耐久性とメンテナンス性を重視し、化粧石膏ボード張りとした。

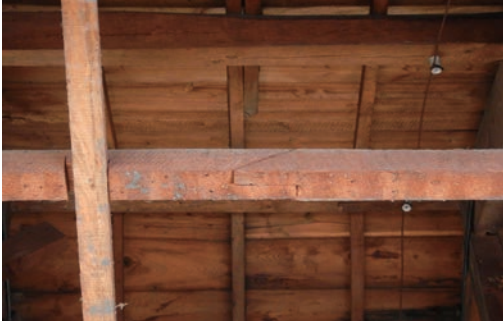
合板を張った格天井部分の下地は、ショップ・ホールとも、梁に直接釘打ちした吊木(30mm角)に東西方向の野縁(52mm角)を取り付け、その野縁に幅60mm深さ30mmの欠き込みを入れて、南北方向の野縁(成21mm×幅45mm)を取り付けるという形式で、欠き込みの寸法が、南北方向の野縁に対して大きく、仕事も粗かった。また、東西方向の野縁下面には、幅30mm程度の小間返しで、木摺りの取り付けの痕跡が残されていた。(写真19)

写真19 天井野縁下面 木摺り板痕跡

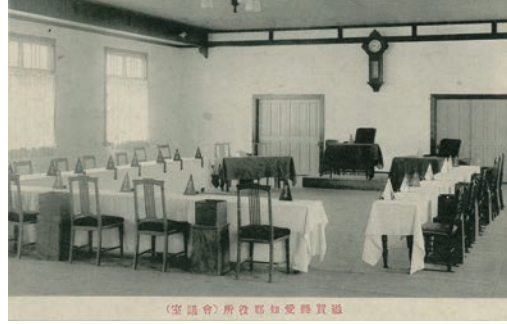
さらに、ホールについては古写真が存在し、当初は平滑な天井面であったことが判明した。(写真20)

写真20 ホール古写真

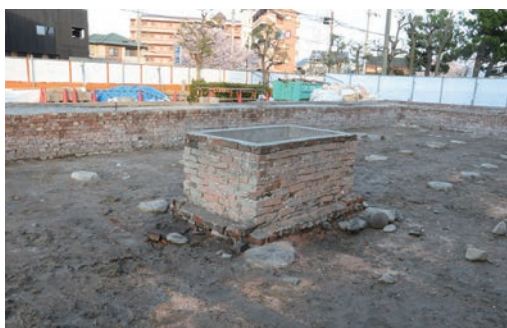
まず一階広間中央部の一画が、南北1 m、東西1.6m程の大きさと、煉瓦積みで区画され、室内から物を入れられるような作りとなっていた。区画の内部は床面から45cmほど下に底面を設け、周囲の立ち上がり部分とともにモルタルで塗り込められた上、その範囲の床板と根太は周囲から独立して取り外せるように作られていた。煉瓦、床板、根太とも、周囲と同様の材料が用いられており、当初の形式であると見られた。(写真21、写真22)

写真21 ショップ床下煉瓦区画

これらは煉瓦基礎とともにすべて撤去した。(表2 八一口)

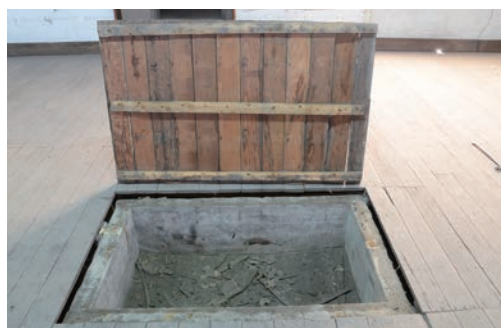
写真22 修理前ショップ床板煉瓦区画部分
