# 重要文化財 <sup>しょうまんいん</sup> 勝鬘院塔婆保存修理工事について

上席研究員 古荘 貴也

重要文化財勝鬘院塔婆は、平成31年2月から令和2年9月にかけて、保存修理工事が行われた。当協会では、この保存修理において工事の設計・監理を行ったので、その概要について報告を行う。

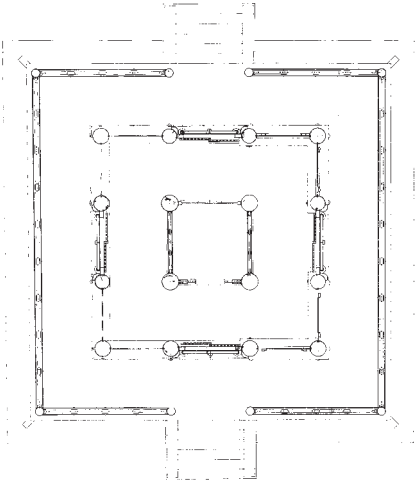
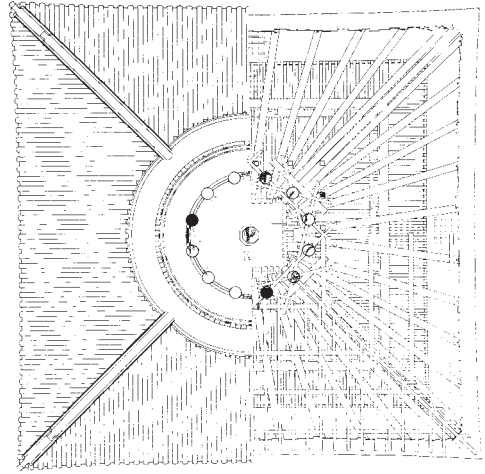
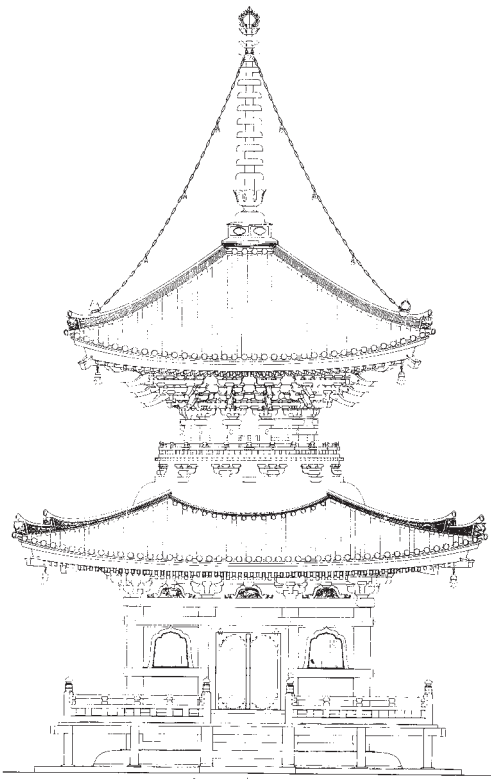
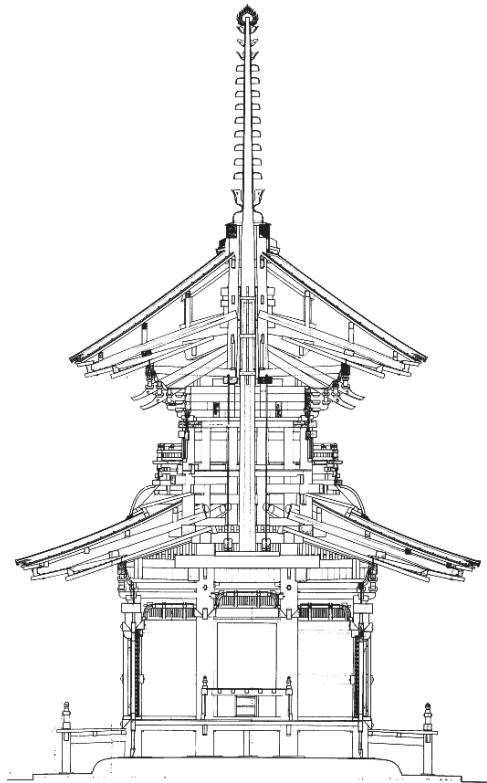
图3 保存図、昭和11年

慶長2年の再建後も数度の修理が行われており、瓦の刻印から確認できるものでは寛文10年(1610)、昭和11年(1936)に修理が行われている。昭和11年には半解体修理を行っており、解体中の写真および保存図が残されている。

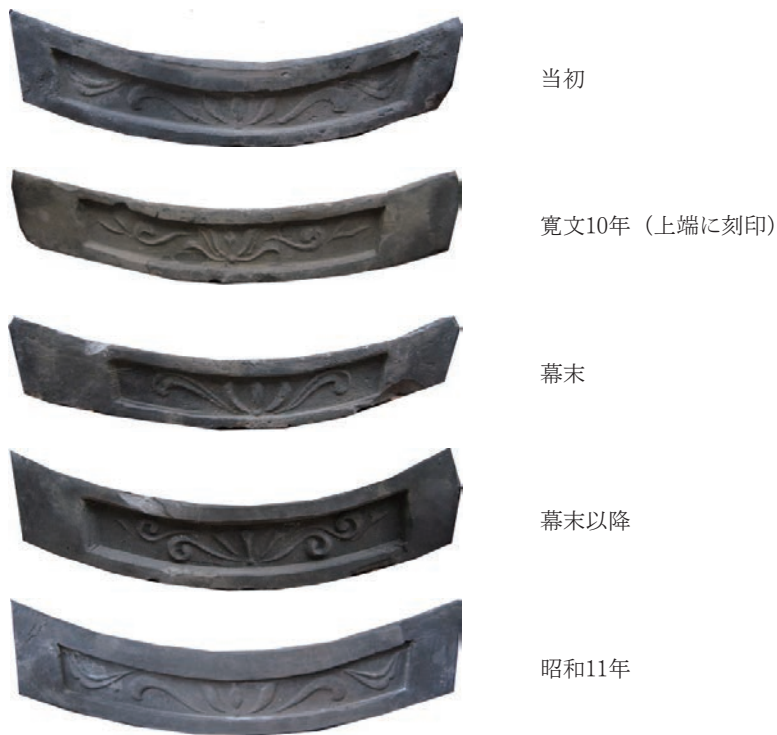
図4 軒唐草

軒唐草の紋様は10種類以上あり、大きく分けると次の5時代に分類でき、おおよそ70～100年周期で葺き替えられている。数量の割合は当初：1%、寛文10年（瓦に刻印有）：8%、幕末：13%、幕末以降：6%、昭和11年：72%であった。また、昭和11年の瓦は当初と思われる瓦を模して作られており、本工事での補足瓦も昭和11年と同様の紋様とした。

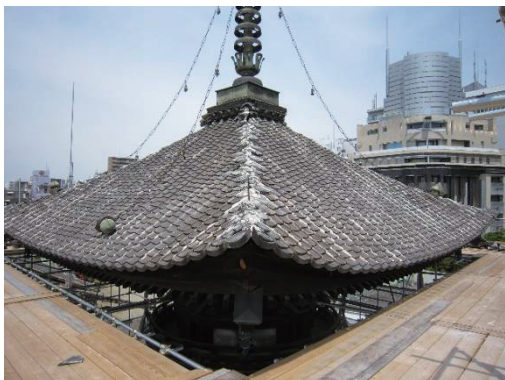
屋根本瓦葺は、上層下層共に隅棟の棟積瓦が全て崩落しており、平瓦も各所で破損していた。上層と下層の間にある亀腹は下層隅棟の取付き部分周辺が、棟積と一緒にめくれ、荒壁まで露出していた。上層隅棟先端に取り付く宝珠は、全部で4箇所のうち3箇所で棟積と一緒に外れており、相輪は東側にわずかに傾斜していた。

図5 修理前、上層、隅棟積撤去後  
隅棟の宝珠が外れ、水煙が一部欠失していた。  
隅棟積は肌熨斗が少し残るのみで、大半が  
飛ばされていた。

本瓦葺きを解体し、野地の破損箇所を補修し、空葺きで葺き直す。隅棟は上層、下層ともに全て葺き直す。

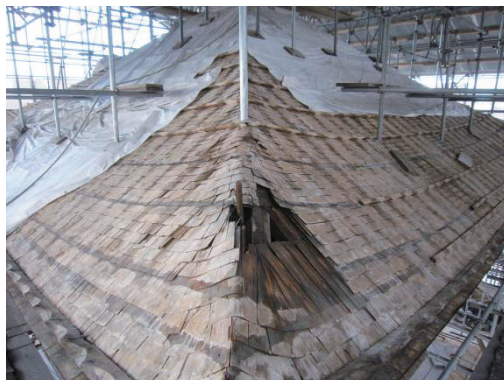
野地はおおむね健全であるが、傷んでいる部分は土居葺きから補修する。昭和11年作成の瓦は上層、下層共に南面（正面）と西面に集められており、隅廻りや熨斗積等も変えられていた。

図6 屋根瓦撤去後、上層、土居葺き  
雨漏り等はほとんど確認されず、土居葺き  
は概ね健全であった。

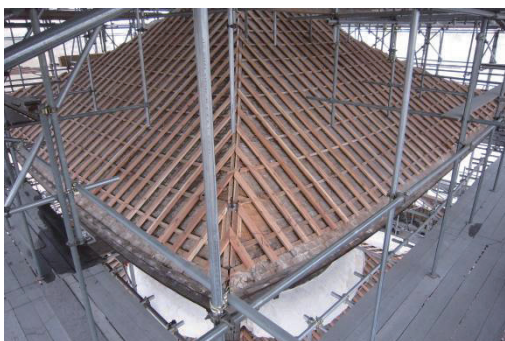
図7 瓦棧施工状況、上層  
空葺き用の縦棧取付け後。

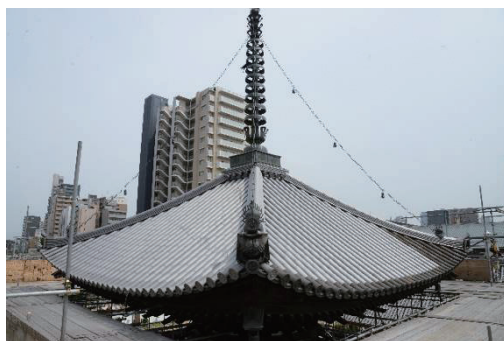
図8 竣工、上層  
北面、西面に今回の補足瓦を集めた。

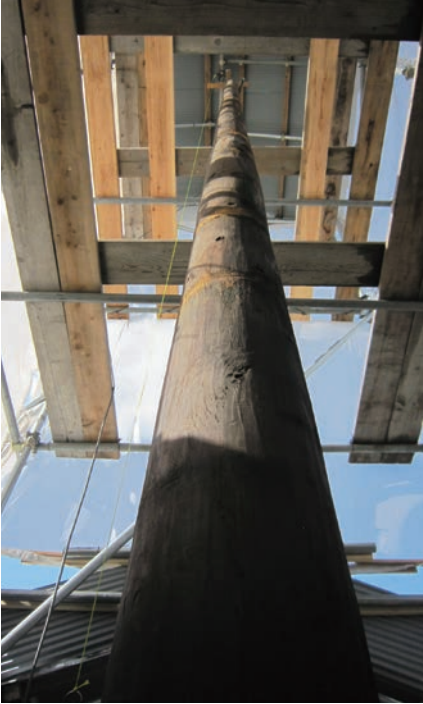
相輪は風圧により東に傾斜していた。真柱は下層天井上の梁にダボを介して立てており、露盤で屋根と接しているが、露盤ごと動いたため傾斜が生じていた。そこで、露盤及び相輪を解体し傾斜を修正する。

図9 真柱、相輪部分、金物撤去後。  
東に傾斜している。

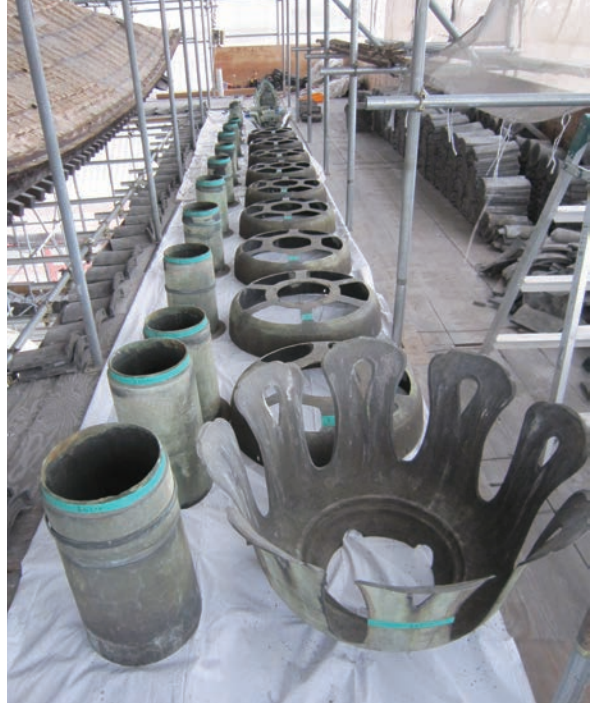
相輪、宝珠、下層建具や勾欄及び長押等に取り付いている飾り金物は、全て錆が発生し、塗装が落ちており、風食のために穴が空いているものもあった。

図10 相輪金物、解体状況修理前  
錆が発生している。

相輪、風鐸、長押鋸、建具鋸及び勾欄鋸の塗装直しと、一部補足を行う。やすりで丁寧な錆落としを行ったうえに、錆び止め塗装し、フッ素樹脂塗装を行う。大半は再用可能であるが、建具鋸の唄等のように厚みが薄く割れているものは新調とする。

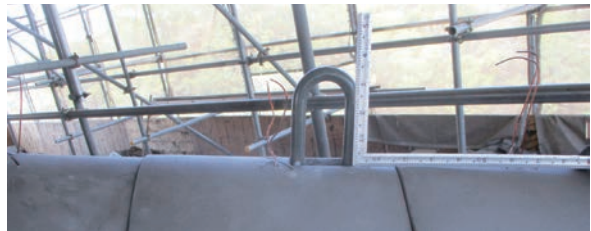
図13 宝珠止め金具、修理後  
切断部分から先を溶接した。

上層隅棟先の宝珠は、野隅木にボルト締めした金物に固定されていた。古写真によると昭和11年の工事前は矩形の鋼材を野隅木に刺しているが、昭和11年の工事でねじ切りを施した丸鋼とU字型金物に替えていることが分かる。今回の台風では、U字型金物の外気に触れる部分が経年劣化により断面が細くなっており、相輪鎖に引っ張られて破損に至った。本工事ではU字型金物の破損部分を溶接して旧規に復する。

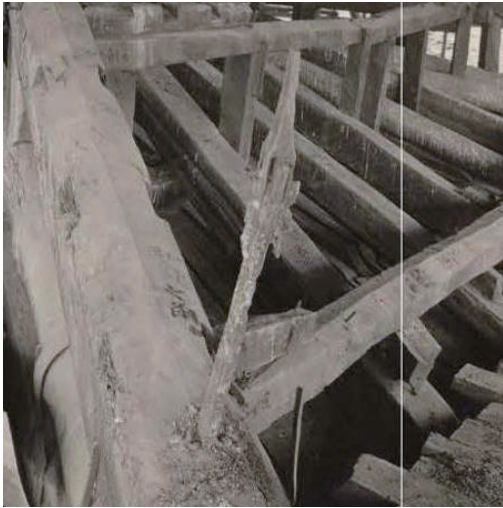
図14 昭和11年、工事写真  
宝珠止め金具修理後前  
2本の金属棒を栓で繋いでいるように見える。  
今回の台風同様、先端が切断されている。
