特別史跡特別名勝鹿苑寺舍利殿（金閣） 屋根葺き替え等工事について

主幹研究員 野々部万美恵

4. 修理概要

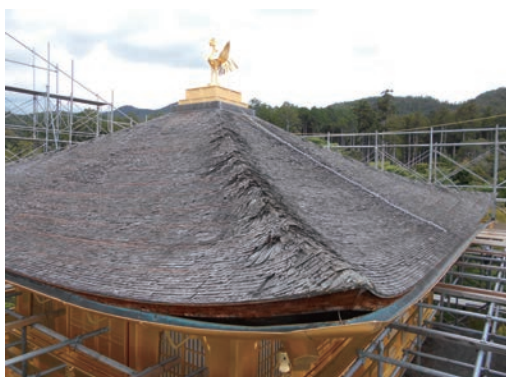
修理前の舍利殿の状況は、前回修理から18年が経ち、勾配が緩やかな柿屋根は隅廻り（図3）や下層雨落にあたる部分に風食等の傷み（図4）が見られるようになっていた。

図3 第三層屋根南東
柿の隅周辺の傷みが著しい

柿屋根は、基本方針として軒付水切銅板から上を葺き替えるため、既存の葺き方を調べながら解体を進めた。但し第二層の軒付は、傷んでいる東面の一部を解体した。

復旧は、軒付上端を必要に応じて補修し、必要な陸と反りを確保し、二重になった水切銅板の上板のみ、出や垂れの寸法を既存に倣い取替えた。上目板は、二枚重ねに真鍮釘#18×25mmで留めた。平葺は、軒口より葺足を2分4分6分8分の込足とし、以降葺足1寸で葺き上げた。葺き方は、二足毎に墨打ちし、目板を並べ竹釘を1.5～2.0cm開きに、真鍮釘を併用しながら前後二通り打ち付けた。葺込銅板は、六足毎に葺足より2分程度控えて取り付けた。出隅は平葺足と取り合わせ良く、地斑や継割れしないよう、慣れ良く廻し葺き、葺込銅板は、五足毎に平葺と同じく葺足より2分程度控えて取り付けた。

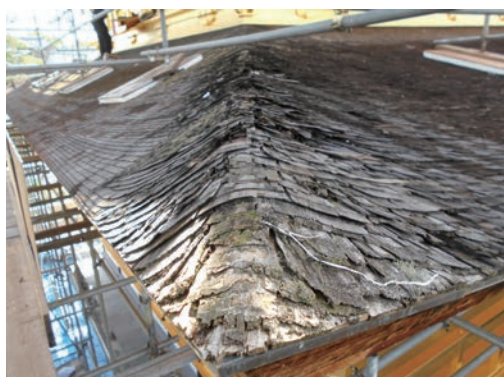
図4 第二層屋根北西隅の詳細
柿の傷みが著しい

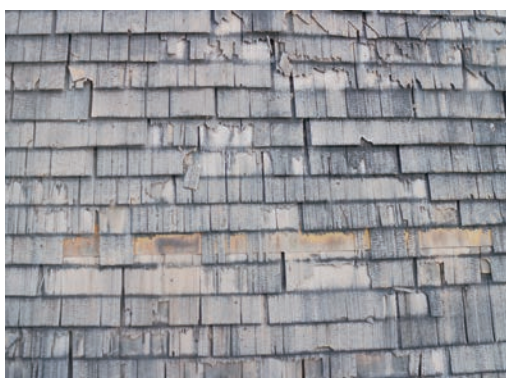
柿板は先端の風食が進み、木口より控えて施工した葺込銅板が露出していた（図5）。また屋根の破損状況から、一部では野地など下地への影響が懸念された。屋根以外にも、縁板の腐朽（図6）や高欄の一部に緩みが生じており、亀腹は、表面の漆喰塗だけでなく一部は下地まで傷み、一階の縁廻り小口塗は剥離が生じ、各所で小修理が必要な状況であった。

図5 平葺状況
控えて入れた葺込銅板が露出している

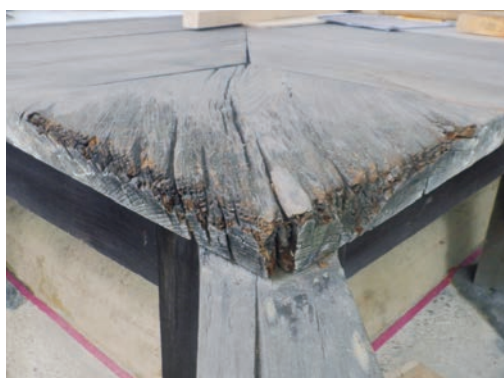
図6 縁全体に傍の隙間が広がり、
小口割れや腐朽、小口塗の剥離が目立つ

一階の縁板は、北東隅を取替えたほか、小口の劣化が著しいところを矧木した。矧木の際は、既存の板と杢目が合うように材料を吟味し、板の接着面が増えるように鋸歯形の切込みを入れた。東面南寄りの縁束は痩せて上下動するため、縁葛との間に埋木を施した。一階の落縁の高欄は、東面北端が緩んでいたため、床下から縁束と長ビスで曳き、枘穴が緩んだ貫は栓で固めた。野地や野垂木は、第二層目隅を中心に、傷んだ箇所を取替えた(図10)。これは、屋根の勾配が特に緩いところにあたる。組立の際には、当初の仕様を遵守した。

第一層の縁板や縁隅木、手摺等と、一部傷みが見られる第二層の腰組の小口塗は、既存の塗装を完全に落として塗り直した。先行して既存の材料を調査したところ、胡粉と酸化チタンをアクリル溶剤に混ぜたものが使われており、平成15年に施工されたことも判った。検討の結果、耐候性を考慮して、胡粉と酸化チタンは既存とほぼ同じ6：4の比率とし、アクリルエマルジョン（PRIMAL AC2235）と水で溶いたものを使用し、4回塗りとした。

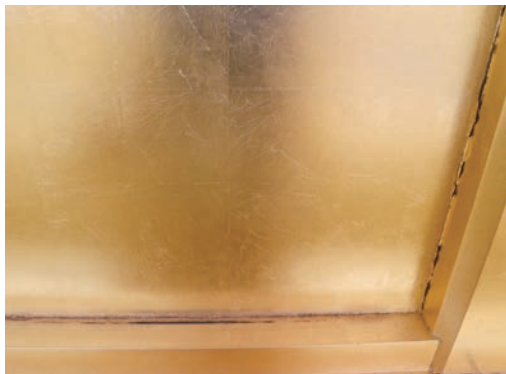
金箔については、軒先などを中心に部分的な剥離や浮き上がり、入隅などに破断が起きていた（図7）。風鐸や軒樋の一部、樋受けには緑青が生じ、今後さらに広がることが明らかであった。鳳凰は鳥が止まり爪や嘴で傷つき箔がはがれ、下地が見えていた（図8）。

図7 第二層軒裏
隅が切れ、表面にひびが生じている

頂部の鳳凰は素屋根から吊り上げて固定し、三層屋根上に仮設棧橋とステージを設けた足場で金箔の部分修理を行った。露盤と品軒は三層軒足場に降ろし、露盤は金箔の部分修理、品軒は銅板を張り替えた。二層三層の風鐸は全て外して工場へ運び、金箔を全て落して錆止めの漆焼付加工を施し、金箔を張り直したうえ、つや消しのアクリルクリアを仕上げに塗布し、元の位置に戻した。風鐸の吊り金具は、平成14年度に留め金から外して耐久性を確認されており、今回は錆もほとんどなかったためそのまま保持した。

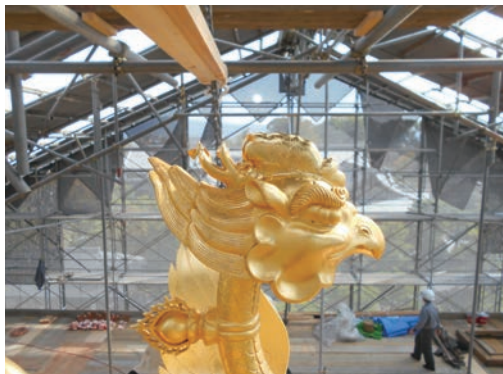
図8 鳳凰頂部 箔が捲れ下地が見える

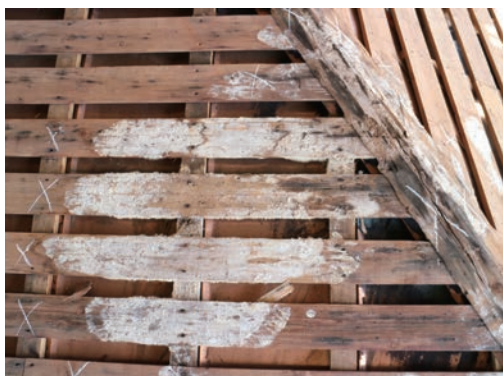
図10 柿解体後 雨漏りによる野地の腐朽状況

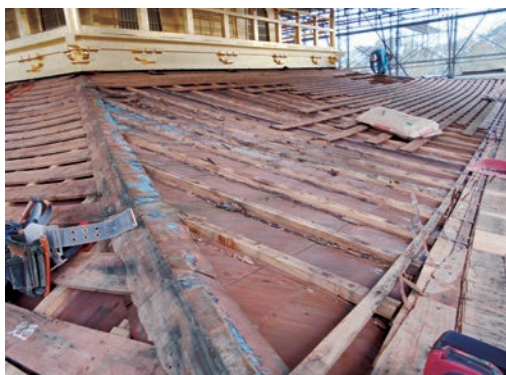
舍利殿の屋根の雨漏りは、直ぐに金箔や漆に影響が及ぶため、平成15年の修理時に野垂木の上に捨て銅板を入れていた(図11)。範囲は、第三層の隅と第二層の長辺方向は隅、短辺方向は全面である。短辺方向は、この建物の中で最も勾配が緩く、隅では逆勾配が生じており、最も雨漏りの心配なところである。捨て銅板は、漏水した場合に備えて釘穴から漏水しないよう裏から凸型に叩き出した念の入った加工がされており、さらに隅に近いハゼは立てて縦に流れやすくしてあった。また流れた水が凸部に至らず、下に流れるように誘導する棒状の銅板も貼り付けてあった。幸い、捨て銅板は状態が良好であったのでそのまま残し、一部棒状の銅片が剥がれていたため、旧規に倣い両面テープで留めた。銅板に空いた過去の釘穴はハンダで埋めた。第二層の柿と縁前包の仕舞は、旧規に倣いt0.4銅板製水切を廻した。

図11 腐朽野地板を解体後
野垂木間に捨て銅板がある

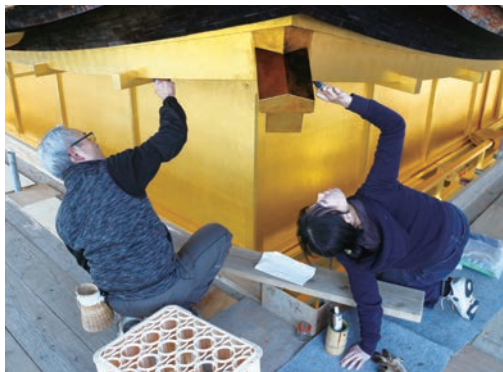
図14 軒先の金箔の修理状況

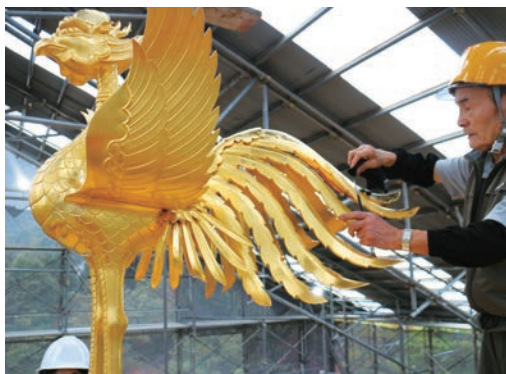
図15 鳳凰の金箔修理
