滋賀県指定有形文化財波爾布神社本殿保存修理工事について

上席研究員 古莊 貴也

1. はじめに

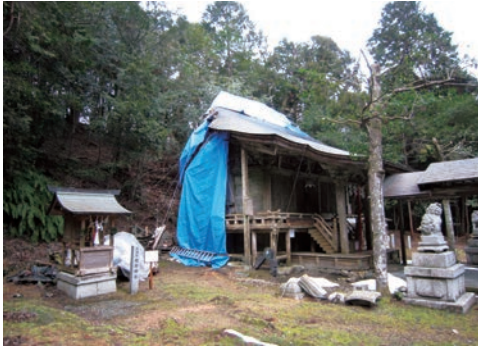
修理前の破損状況は、軸部では西面（左側面）の妻虹梁、背面西側の柱二本が大きく折損し、妻飾りでは、西面の破風と縄破風が折損していた。小屋組は、西面の化粧棟木・化粧母屋、小屋梁が大きく破損していた。屋根は、西背面及び箱棟が破損していた。ただし、倒木前の雨漏りの痕跡は見られなかった。

図3 破損状況 全景

工事は全解体修理とした。

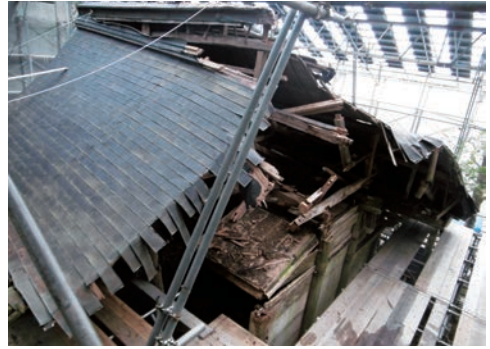
図4 破損状況 背面側

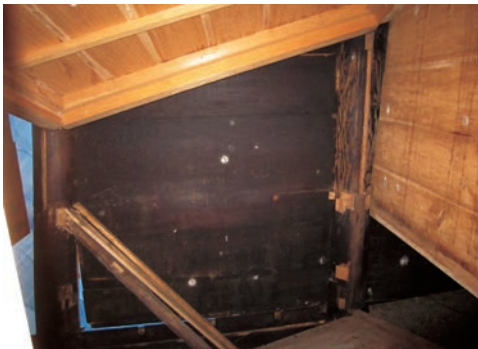
図5 破損状況 内陣（天井、床が外れている。）

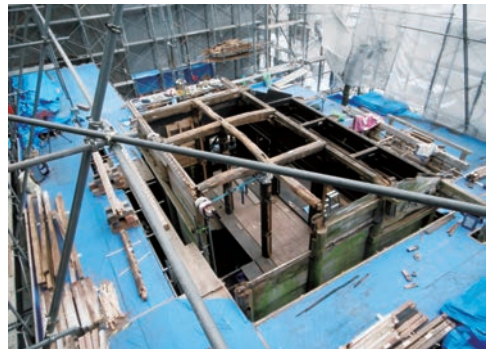
図6 破損状況（手前の柱上部と梁の折損）

木工事では保存上支障のない限り努めて再利用し、腐朽破損の特に甚だしいもの及び折損のため構造上再利用のできないものは取り替えた。

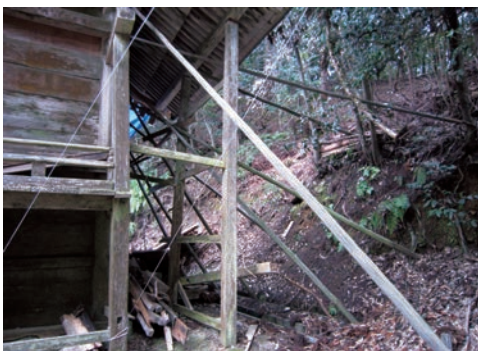
積雪の多い地域なので、軒廻りには積雪対策が施されていた。正面の飛檐垂木には全て下端から茅負に対して、釘を打ち上げて化粧金物で釘頭を隠していた。垂木軒先に雪が引掛かって下がったことがあると思われる。更に正面、背面に補強桁・柱を追加して垂木先端を受け、ケラバでは桁の両端を柱で支持していた。しかし正面では補強桁で受け切れていない両端垂木2、3本分の茅負に折損が見られた。

図7 積雪対策
（背面軒先、軒先に桁を添え、柱で支持）

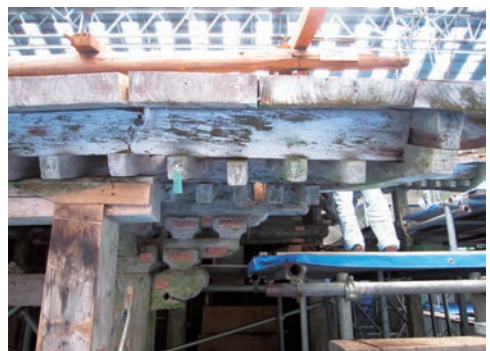
図8 積雪被害
（正面軒先、補強桁の外側で茅負が折れる）

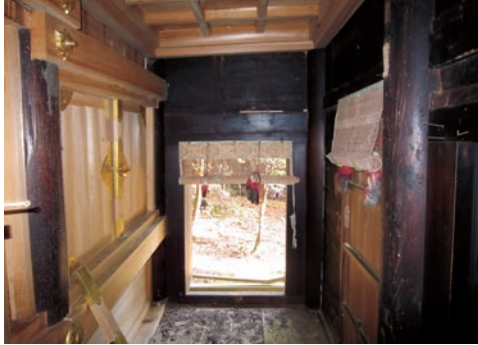
現状の内々陣は板壁で三間に区切られており、内々陣と内陣の境は腰長押、内法長押を取付け、建具及び壁板を嵌めて仕切られている。これらの部材は煤の付着はなく新しく、柱への欠き込み仕口も新しいことから、昭和32年頃の改修と思われるため、内々陣及び内陣の間仕切りを全て撤去して、内陣一室とする。
- 二. 内々陣の神座を旧位置に復する。

図9 内陣 変更前（写真左建具の中が内々陣）

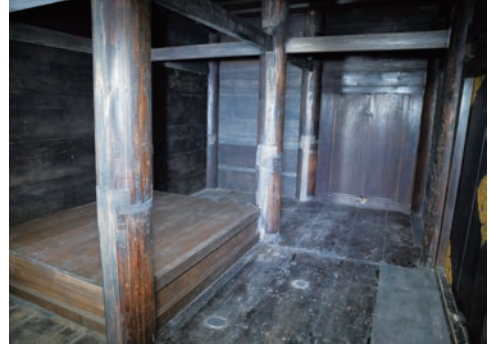
図10 内陣 変更後（写真左中央に神座）

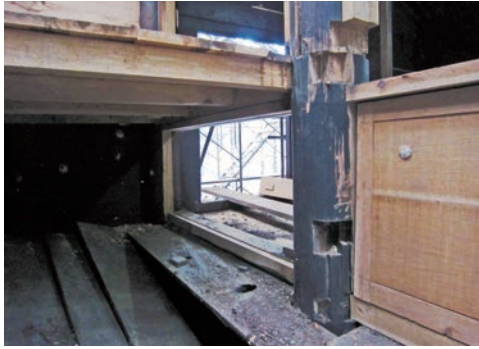
現状の神座は内々陣の三間全てに設けられ、床より820mm上の位置に取り付くが、これらの部材は煤の付着がない新材で、柱への欠き込みも新しいことから、昭和32年頃の改修と思われるため全て撤去する。但し、内々陣中央間を構成する4本の柱の内側には、床より333mm上の位置に框及び腰板が廻っていた痕跡があることから、内々陣中央間に神座を旧位置に復する。

図11 内陣変更前神座(柱下部に当初神座の痕跡)

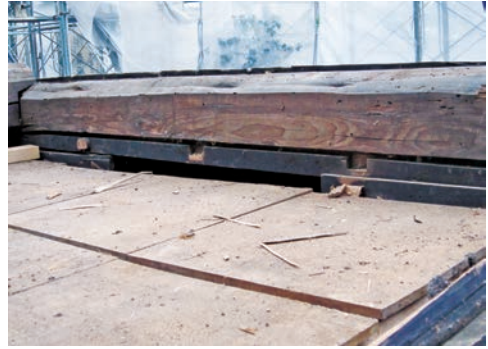
着がない新材で、柱への欠き込みも新しいことから、昭和32年頃の改修と思われるため全て撤去する。但し、身舎桁側面に天井板の板決り及び棹縁のほぞ穴が残り、妻虹梁及び柱にも天井板の板決りが残ることから、内々陣及び内陣を一室とした棹縁天井に復する。

図12 内陣変更前天井
(軒桁内面に当初棹縁天井の痕跡)

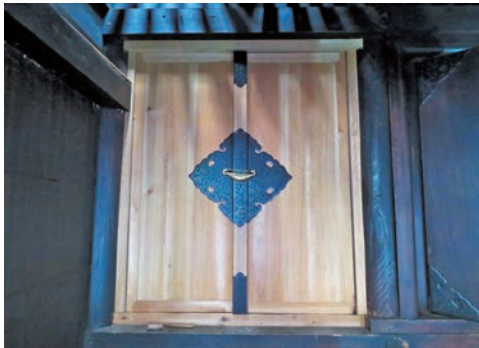
現状の外陣、内陣境は西脇間は両開戸、東脇間は片引戸が建て込まれている。西脇間については、構成部材は煤の付着がない新材で、柱の欠き込み仕口も新しいことから、全て撤去する。但し、柱の内側、腰貫及び内法貫には当初材と考えられる板決りが残ることから、板壁に復する。東脇間については、建具及び方立は煤の付着がない新材であるが、板壁は煤が付着し、周囲の板壁と同じく当初材と考えられることから、後世に切断されたものと考えられるため、東間も全面板壁に復する。

図13 内陣 変更前建具(板壁に復旧)

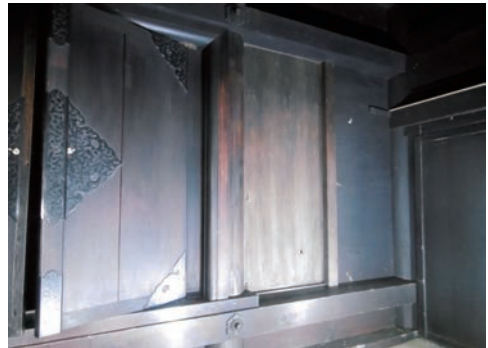
図14 内陣変更前建具(板壁に復旧)

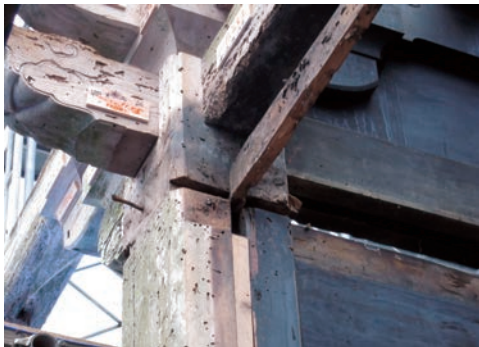
現状の外陣南面の両脇間は菱格子戸の嵌め殺しである。両脇間の柱の内側及び腰貫上部に板決りが残ることから板壁に復する。菱格子戸については、両脇間の菱格子戸は中央間の菱格子戸と同程度の風食具合であり、中央間裏板は煤の付着具合から当初材と判断できることから、両脇間の菱格子戸は当初材と判断する。また、両脇間柱の板決りの外側約30

mmの部分は風食が少ないことから、板壁張の外側に現状の菱格子戸を嵌め殺しとする。但し裏板は棧の裏側から和釘で止められており、後世に付け加えられた敷居や鴨居と同時期と思われるため、裏板は取り外し、菱格子と枠のみを嵌め殺しとする。

図15 外陣 変更前(板決りに埋木し、嵌め殺し菱格子を入れていた。板壁に菱格子に復旧)

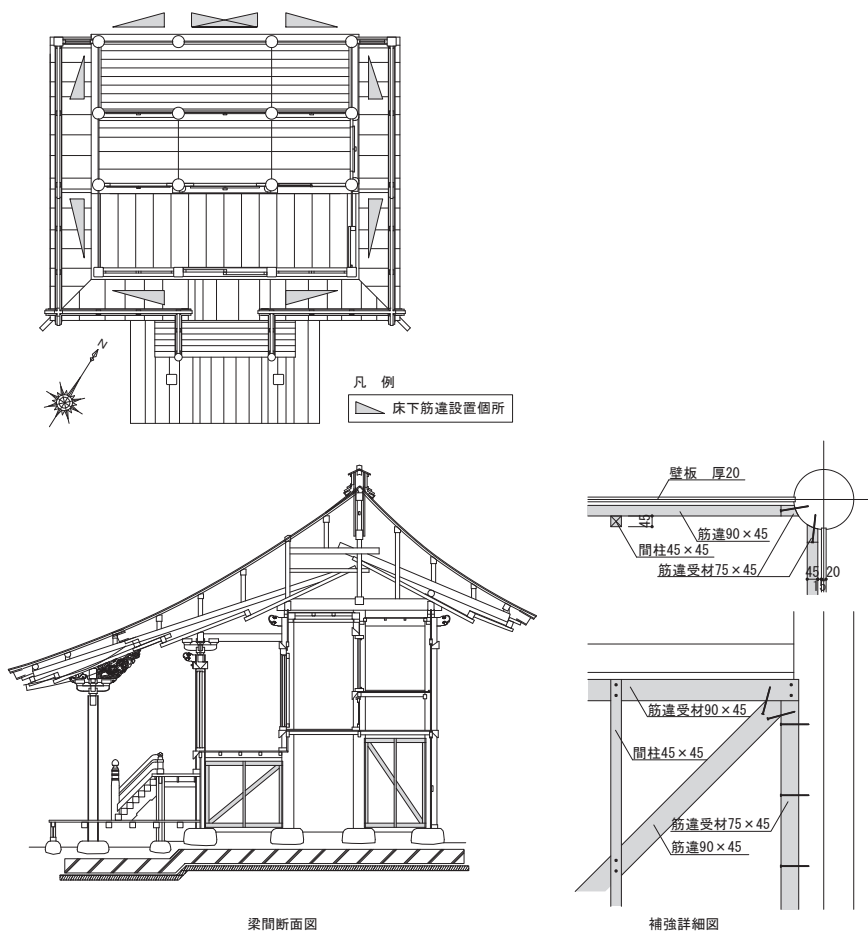
図19 構造補強概要図

等価線形化法により、現状建物に対し耐震診断を実施したところ、中地震動時においては、X方向で機能維持の限界変形の $1/60\text{rad}$ 以下となった。大地震動時においては、X方向で応答過大（応答値なし）となり、必要耐震性能を満足しない結果となった。

耐震診断の結果、中地震動時には機能喪失し、大地震動時には倒壊の危険性があること

が判明したため、木製筋違による補強を検討した。文化財的価値確保の方針から、木製筋違は室内には一切取り付けず、床下の見えない部分に取り付ける方法を検討したところ、耐震診断で安全性を満足する結果が出たので、次図の通り耐震補強を行った。

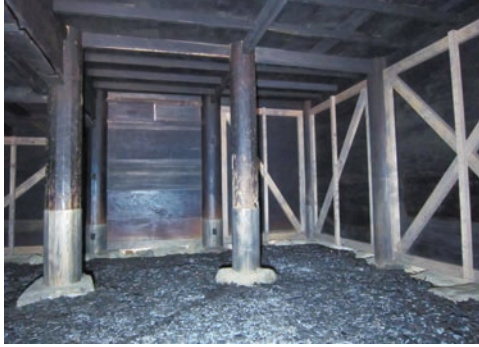
図20 構造補強 床下筋違

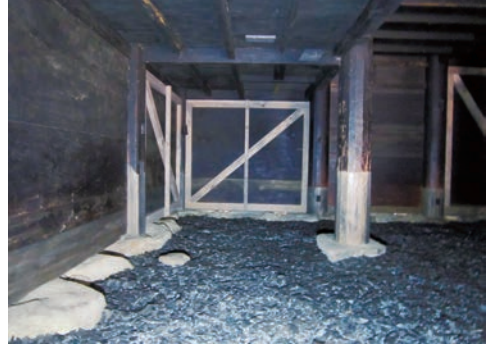
図21 構造補強 床下筋違
