岡山県指定重要文化財 旧吹屋小学校校舎保存修理工事について

主幹研究員 伊藤誠一郎

旧吹屋小学校校舎は、平成27年(2015)8月より令和4年(2022)3月にかけて保存修理工事が行われた。当協会では、平成25年(2013)7月より本事業に携わり建物調査並びに耐震診断、翌年度に実施設計、この保存修理工事においては工事監理を行ったので、その概要について報告を行う。

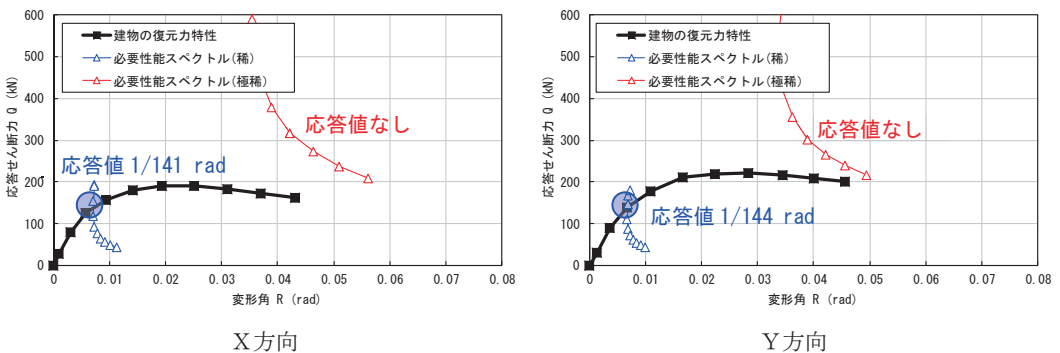
図3 本館 現状の耐震診断結果

本館の大地震動時の1質点時の応答変形角は、X、Y方向とも応答値なしという結果となり、必要耐震性能の目標値を満足せず、耐震補強の必要性が認められた。

地震ケース		中地震動時		大地震動時	
		X方向（東西）	Y方向（南北）	X方向（東西）	Y方向（南北）
層間変形角 (rad)	1質点	1/141	1/144	応答値なし	応答値なし
	2層	1/220 機能維持	1/153 機能維持	倒壊の危険性	倒壊の危険性
	1層	1/90 機能損失 (中破)	1/129 機能維持	倒壊の危険性	倒壊の危険性

- ①重量軽減 …………… 屋根の仕様を全面葺土ありの棧瓦葺から葺土を筋置きの棧瓦葺に変更した。
2階の積載荷重を「事務室」(800N/m²)とし、2階部分の収容人員を200人までとした。
- ②壁面補強 …………… 小舞下地の土壁を乾式土壁パネル（荒壁パネル）に置換し、一部鉄骨フレームにて補強した。
- ③水平構面補強 …… 屋根の野地板上及び2階床板下面に構造用合板を張った。

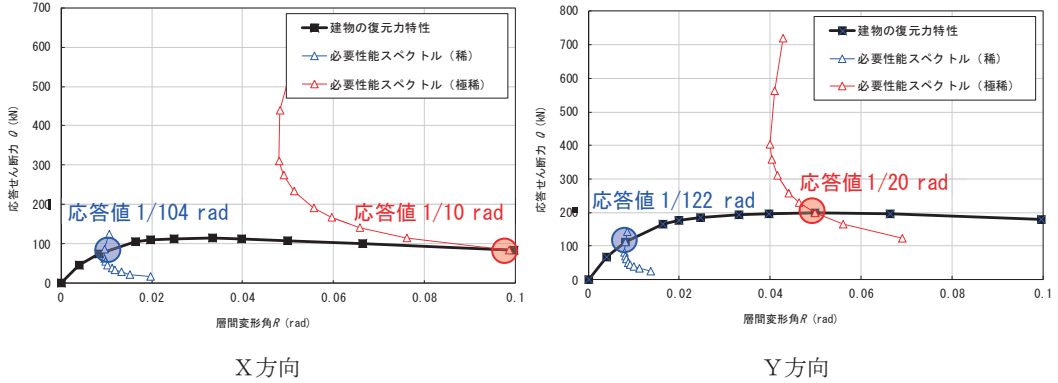
図4 東校舎・東廊下 現状の耐震診断結果

東校舎・東廊下の大地震動時の1質点時の応答変形角は、X方向（梁間方向）で1/10rad、Y方向（桁行方向）で1/20rad、部材の最大変形角は、X、Y方向とも1/15radを超えていた。これらより、必要耐震性能の目標値を満足せず、耐震補強の必要性が認められた。

地震ケース		中地震動時		大地震動時	
		X方向（梁間）	Y方向（桁行）	X方向（梁間）	Y方向（桁行）
層間変形角 (rad)	1 質点	1/104 機能損失 (小破)	1/122 機能維持	1/10 倒壊の危険性	1/20 非倒壊

- ①重量軽減 …………… 屋根の仕様を全面葺土ありの棧瓦葺から葺土を筋置きの棧瓦葺に変更した。
- ②壁面補強 …………… 本館に同じ。
- ③水平構面補強 …… 屋根の野地板の上に構造用合板を張った。

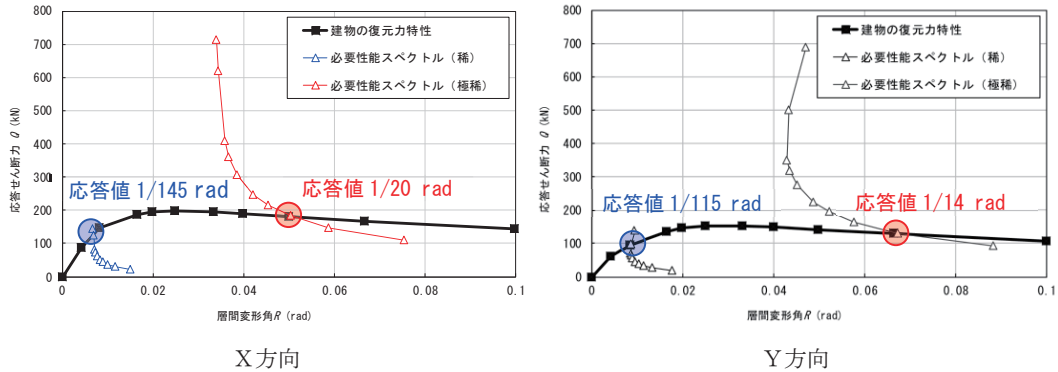
図5 西校舎・西廊下 現状の耐震診断結果

西校舎・西廊下の大地震動時の1質点時の応答変形角は、X方向（梁間方向）で1/20rad、Y方向（桁行方向）で1/14rad、部材の最大変形角は、X、Y方向とも1/15radを超えていた。これらより、必要耐震性能の目標値を満足せず、耐震補強の必要性が認められた。

地震ケース		中地震動時		大地震動時	
		X方向（梁間）	Y方向（桁行）	X方向（梁間）	Y方向（桁行）
層間変形角 (rad)	1 質点	1/145 機能維持	1/115 機能損失 (小破)	1/20 非倒壊	1/14 倒壊の危険性

- ①重量軽減 …………… 東校舎・東廊下に同じ。
- ②壁面補強 …………… 本館に同じ。
- ③水平構面補強 …… 東校舎・東廊下に同じ。

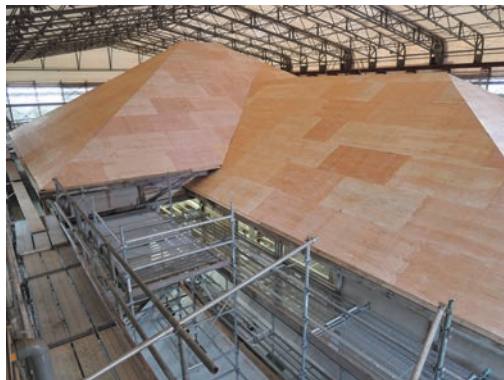
写真11 本館 屋根野地板上水平構面補強

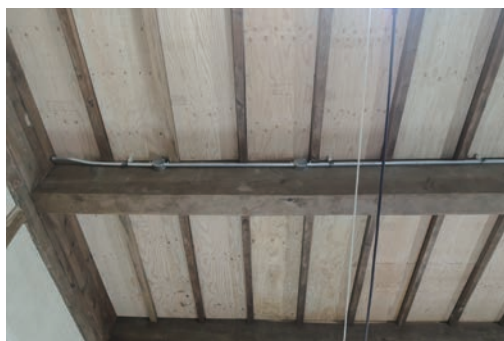
写真12 本館 2階床板下水平構面補強

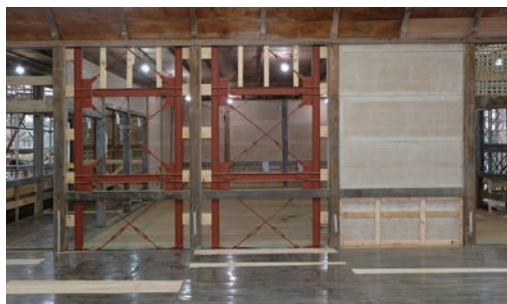
写真9 本館 乾式土壁パネルと鉄骨フレーム補強

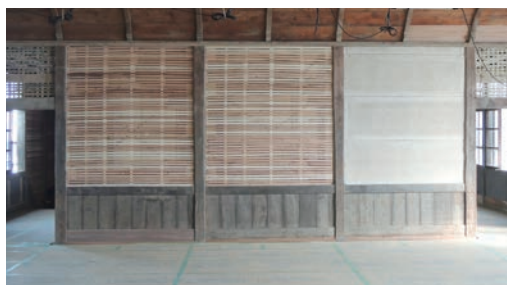
写真10 同上鉄骨フレーム壁下地取付け

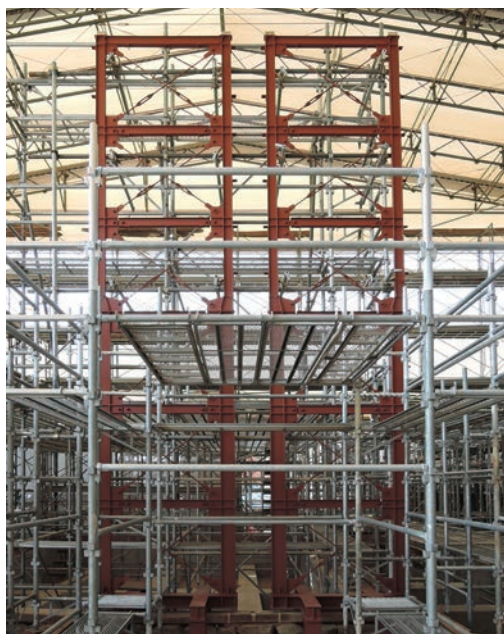
写真13 本館 鉄骨フレーム組立完了

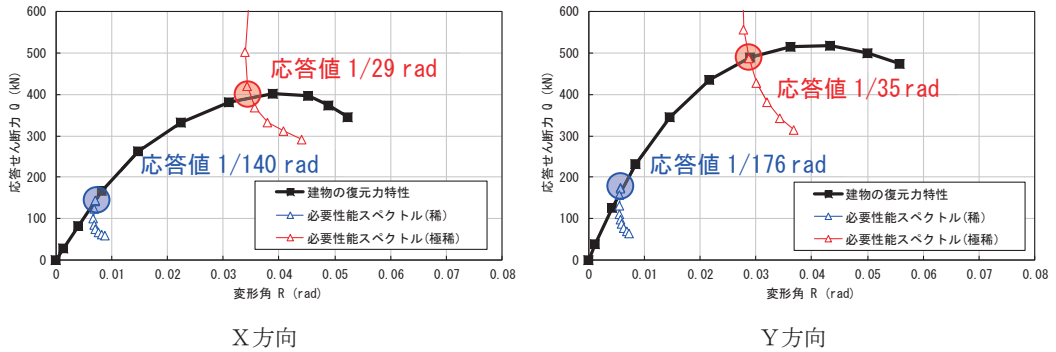
図7 本館 補強後の耐震診断結果

補強後の耐震診断結果は、本館が大地震動時において、1質点時の応答変形角は、東西方向（X方向）で1/29rad（2層 1/27rad、1層 1/34rad）、南北方向（Y方向）で1/35rad（2層 1/34rad、1層 1/37rad）という結果が得られた。また、各部材の最大変形角は、東西方向（X方向）が2階で1/23rad、1階で1/18rad、南北方向（Y方向）が2階で1/26rad、1階で1/18radであった。これらの結果より、必要耐震性能の目標値を満足するものと判断した。

地震ケース		中地震動時		大地震動時	
		X方向（東西）	Y方向（南北）	X方向（東西）	Y方向（南北）
層間変形角 (rad)	1質点	1/140	1/176	1/29	1/35
	2層	1/131 機能維持	1/163 機能維持	1/27 非倒壊	1/34 非倒壊
	1層	1/162 機能維持	1/204 機能維持	1/34 非倒壊	1/37 非倒壊

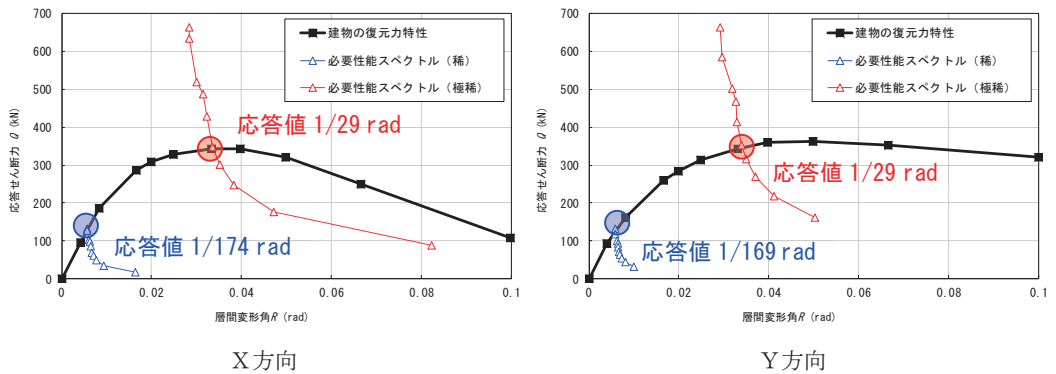
図8 東校舎・東廊下 補強後の耐震診断結果

東校舎・東廊下は大地震動時において、1質点時の応答変形角は、桁行方向（Y方向）

で $1/29\text{rad}$ 、梁間方向（X方向）で $1/29\text{rad}$ 、部材の最大変形角は、桁行方向（Y方向）で $1/17\text{rad}$ 、梁間方向（X方向）で $1/16\text{rad}$ という結果が得られ、これらの結果より、必要耐震性能の目標値を満足するものと判断した。

地震ケース		中地震動時		大地震動時	
		X方向（梁間）	Y方向（桁行）	X方向（梁間）	Y方向（桁行）
層間変形角 (rad)	1質点	1/174 機能維持	1/169 機能維持	1/29 非倒壊	1/29 非倒壊

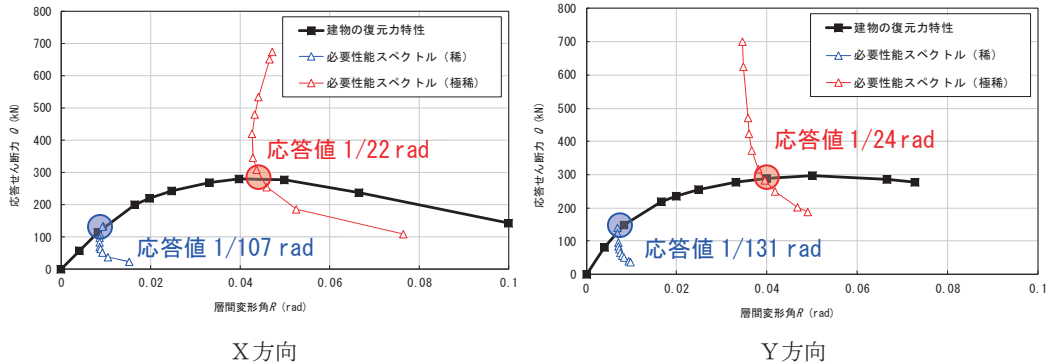
図9 西校舎・西廊下 補強後の耐震診断結果

西校舎・西廊下は大地震動時において、1質点時の応答変形角は、桁行方向（Y方向）で $1/24\text{rad}$ 、梁間方向（X方向）で $1/22\text{rad}$ 、部材の最大変形角は、桁行方向（Y方向）で $1/16\text{rad}$ 、梁間方向（X方向）で $1/18\text{rad}$ という結果が得られ、これらの結果より、必要耐震性能の目標値を満足するものと判断した。中地震動時において梁間方向（X方向）の応答値が必要耐震性能の目標値を満足していないが、建物の倒壊の恐れが少ないとみられるため、問題なしとした。

地震ケース		中地震動時		大地震動時	
		X方向（梁間）	Y方向（桁行）	X方向（梁間）	Y方向（桁行）
層間変形角 (rad)	1質点	1/107 機能損失 (小破)	1/131 機能維持	1/22 非倒壊	1/24 非倒壊
