# 滋賀県指定有形文化財徳源院三重塔保存修理工事について

上席研究員 古荘 貴也

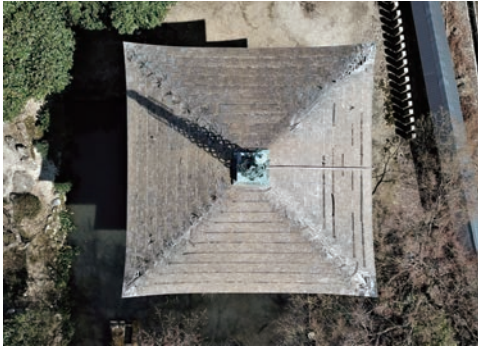
図2 修理前 空撮（右：南）

前回の昭和52年(1977)の屋根葺替修理から46年が経過し、屋根こけら葺全体に腐朽、破損が生じていた。特に三層の隅は野隅木、化粧垂木にまで腐朽が進んでおり、早急に修理が必要な状況であった。また、床下亀腹に破損が生じているほか、軒廻り及び高欄に破損が生じていた。

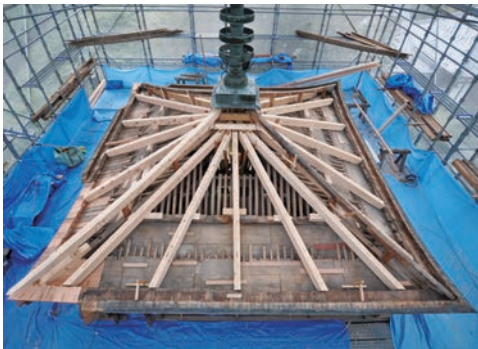
令和4年度に建造物の耐震診断を実施し、耐震補強が不要という結果が出たが、多雪地域であることから積雪による長期荷重を検討すると、桔木が折損するという結果が出たので桔木断面を大きくすることにした。令和5年度は屋根こけら葺の全面葺替えと、積雪対策として桔木の取替え、下記の部分修理を行った。

図4 3層桔木を全て取替え。  
左手前野隅木は腐朽のため取替え。（南面）

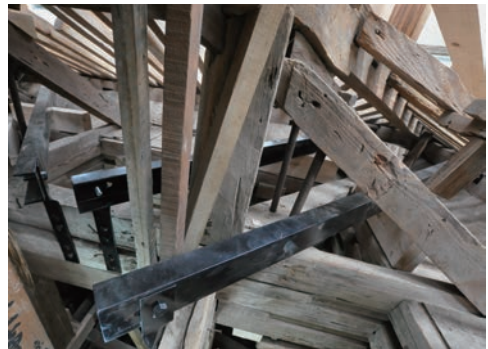
また3層隅の軒廻りでは、木組の緩みやずれにより丸桁や出組に著しい垂下が生じていることが分かったので、これ以上の垂下を予防するために3層小屋裏に鉄製丸桁桔木を設置した。木製桔木でも検討したが、断面積が大きくなるため今回は鉄製とした。

図5 3層小屋組に丸桁桔木取付け。  
内部は通し肘木に固定。

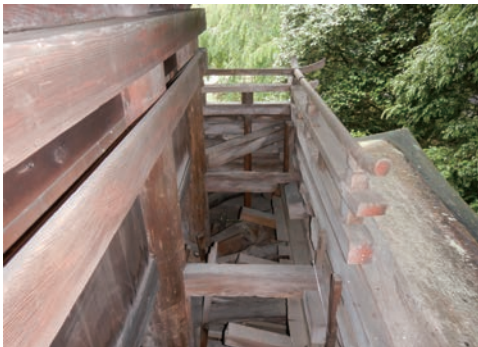
2層、3層の縁廻りに高欄はついているが、縁板は高欄から外側しか張られていなかった。その縁板は建物に平行に張っているが、側面は木口縁に見えるように欠き込みが施されていた。縁板がないことで雨仕舞の問題は生じていなかったが、小動物の進入の恐れがあるため、仮設的に縁板を張った。

図6 修理前 2層縁 高欄内側に縁板はないが、  
外側には木口のみ縁板がつく。

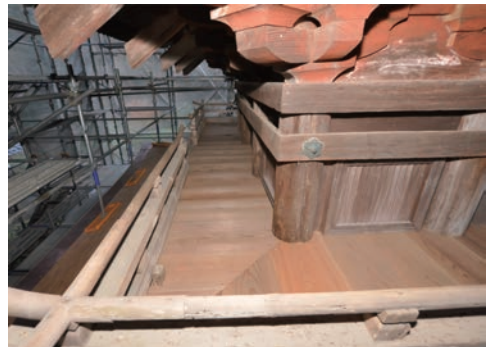
図7 竣工 2層縁  
仮設的に高欄内側に縁板を張る。
