滋賀県指定有形文化財甲良神社本殿保存修理工事について

甲良神社本殿は、令和4年度に耐震診断を行い、令和5年7月から令和6年3月で保存修理事業が完了した。当協会ではこの工事の耐震診断及び設計監理を行ったので、その概要について報告を行う。

構造形式 一間社流造、檜皮葺

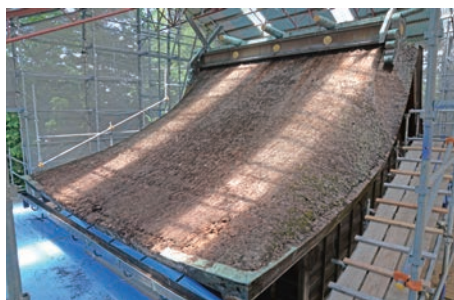
図2 屋根修理前

昭和56年の修理から42年が経過し、軒付、品軒の各所に腐朽・破損がみられる。特に西面は応急的に鉄板を被せ維持管理されていた。

令和5年度は屋根こけら葺の全面葺替えと、以下の部分修理を行った。

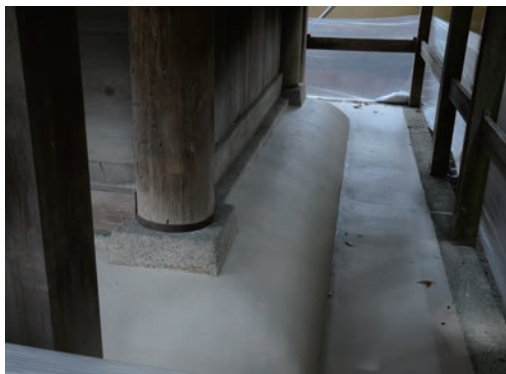
図4 亀腹 竣工

亀腹下地は三和土で固められていたが、通常より硬く、石灰分が多めに入っていたと思われる。また、中塗りは45mmの厚さを一度で塗られていたが、同様に1回塗りにする場合は石灰を多目に入れる必要があるので、本工事では一般的な三和土の配合で2回に分けて施工した。

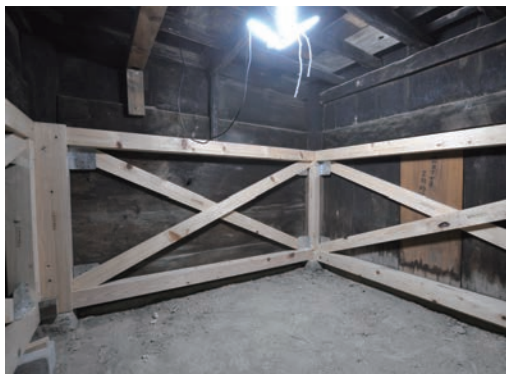
図8 床下筋違補強

令和4年度に建造物の耐震診断を実施し、耐震補強が必要という結果が出たので、身舎床下4面の内部に両筋違を設置することにした。

床下補強では、柱が丸柱なので枳材は丸柱にすり合わせて加工し、筋違を取り付けた。

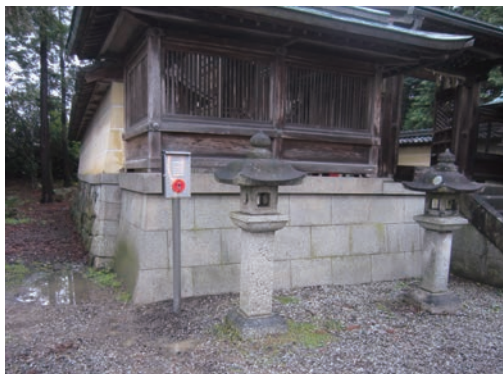
図9 自立型総合盤

また、工事中の落雷により自動火災報知機及び受信盤が壊れたため、全て取替え、新たに自立型の総合盤を本殿透扉外に設置した。
