4. 工事概要

(1) 破損状況

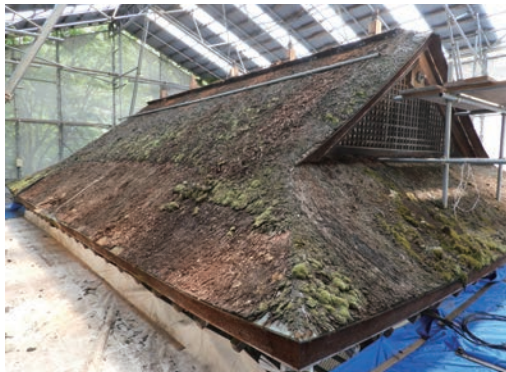
図2 修理前状況

昭和63年の屋根葺替工事から35年が経過し、屋根檜皮が劣化し、西面中央軒付に腐朽が見られ、箱棟にも部分的に腐朽が生じていた。

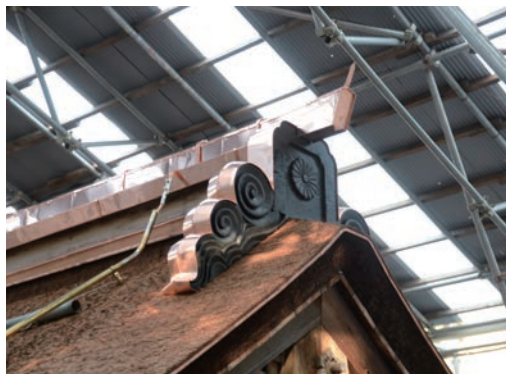
図7 竣工 鬼板新調、上端のみ銅板巻き

箱棟は上端を銅板で覆っていたので、腐朽は障泥板の一部のみで済んだ。しかし鬼板は木地のままで腐朽が進んでいたため、本工事では鬼板の上端のみ銅板を掛けることにした。上端にはしのぎがついていたため施工しにくかったが、少しでも耐久性が上がることを期待する。
