# 大阪府指定有形文化財

## 田尻歴史館(旧谷口家吉見別邸)耐震補強等保存修理工事について

主幹研究員 伊藤誠一郎

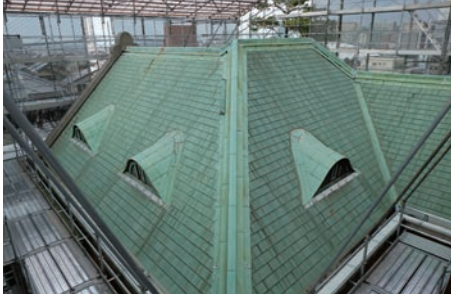
写真6 洋館 修理前 銅板葺 (南西より見る)

屋根は、現状に倣い全面葺直しを行い、下屋の屋根は一部を残して現状に倣い、葺直しを行った。

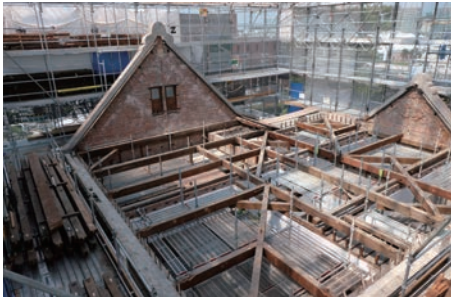
写真8 洋館 小屋組解体完了 (南西より見る)

解体工事着手前に素屋根を架設し、屋根の銅板葺きから順次丁寧な解体を進め、小屋組トラスまで解体した。また、水平ブレース設置に支障となる2階漆喰塗り天井面の解体を行った。

解体した小屋組材で、当初材についてはできる限り再利用したが、腐朽及び破損箇所については、原則として同種材にて補修及び取替えを実施した。

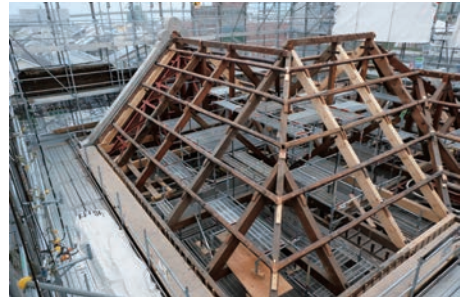
写真9 洋館 小屋組組立完了 (南西より見る)

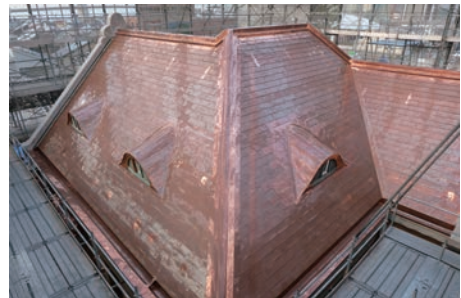
写真11 洋館 銅板葺完了 (南西より見る)

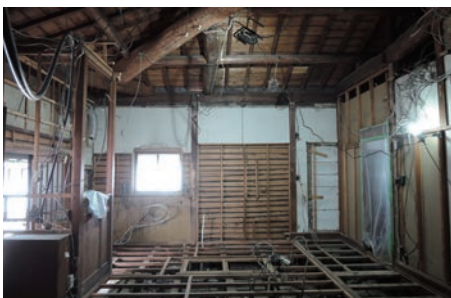
写真12 和館 1階台所・食堂仕上材解体完了 (西より見る)

台所・食堂は、現状の内装を全て撤去し、床は合板張り、壁及び天井は石膏ボード張りとした。

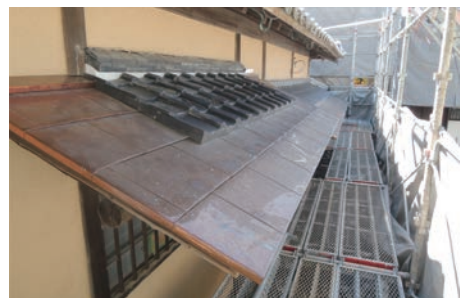
写真13 和館 東面下屋屋根完了 (南東より見る)

下屋の屋根の銅板葺き及び瓦葺きは、全て葺き直した。銅板葺きは全て取替え、屋根瓦は葺き降ろした後、1枚ずつ打音検査を実施し、再用及び不再用を決定した。不足分については現状に倣い、補足した。

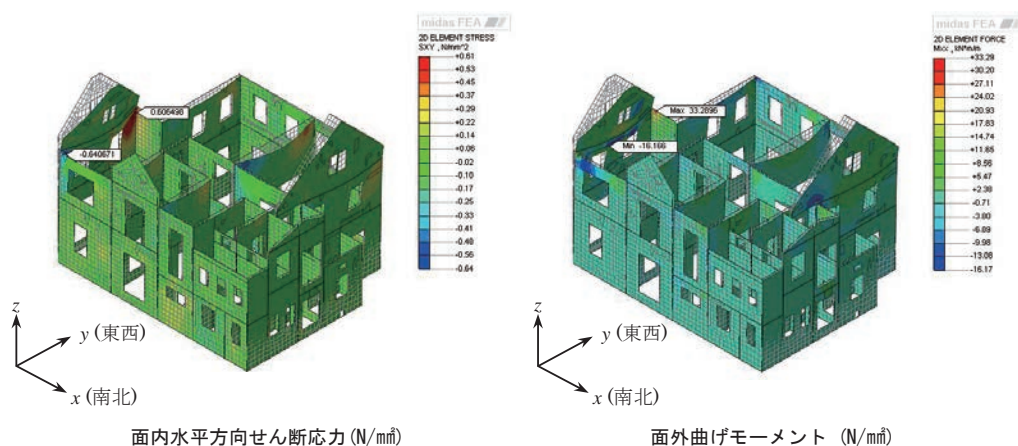
X方向、Y方向とも、 $I_s < 0.3$  または  $q < 0.5$  であり、『地震の震動及び衝撃に対して倒壊し、または崩壊する危険性が高い』という結果が得られた。

建物の構造耐震指標  $I_s$  値は、目標値0.6と比較して2階が0.25、1階が0.20と非常に低く、耐震補強の必要性があった。

建物は、2階のれんが壁体頂部に臥梁がなく、水平剛性が低く煉瓦壁体の拘束効果が少ないため、地震時には壁が面外に振動し、煉瓦壁上部の小屋組が落下し妻壁が倒壊するおそれがあった。

崩壊形は、2階壁面頂部の面外変形であり、2階頂部の面外変形を抑えることで保有耐力の向上が期待された。

図6 洋館 応力図（現状+ X方向）

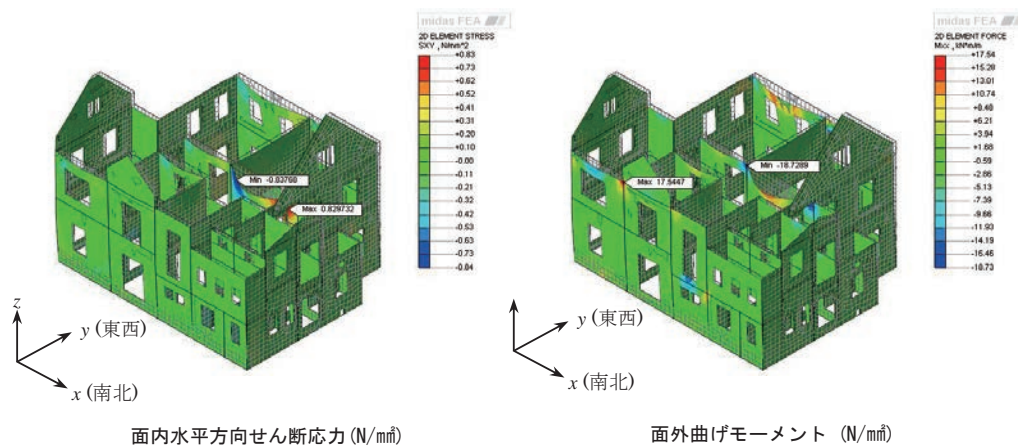
図7 洋館 応力図（現状- Y方向）

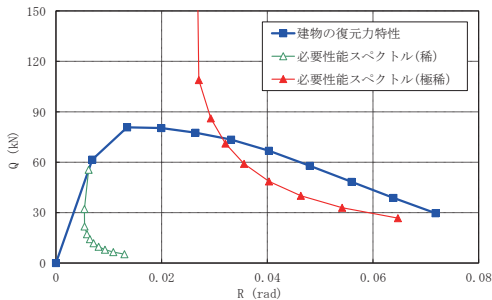
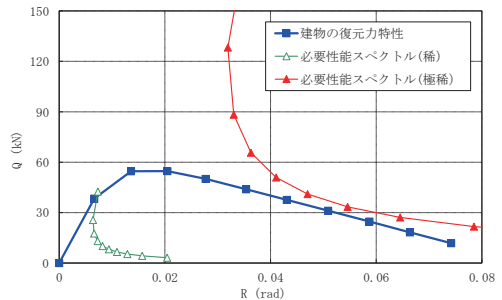
等価線形化法により、現況建物に対し耐震診断を実施した。大地震動時において、X方向では1階、2階とも非倒壊の限界変形の1/15rad以下となった。Y方向では応答過大（応答値なし）となり、必要耐震性能を満足しない結果となった。

中地震動時においては、X、Y方向とも機能維持の限界変形の1/60rad以下となった。

図9 中蔵 等価線形化法 計算結果

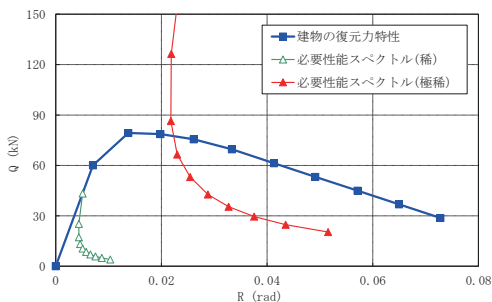
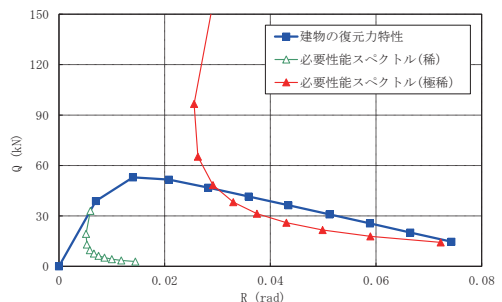
積載荷重を一般書庫・倉庫相当（4,900N/m<sup>2</sup>）としているが、現在の積載状況を考慮し、居住室（600N/m<sup>2</sup>）相当まで積載荷重を低減して再検討した結果、大地震動時において、Y方向についても、1階、2階とも1/15rad以下となり、必要耐震性能を満足する結果となった。

図10 中蔵 等価線形化法 計算結果 (積載荷重低減)

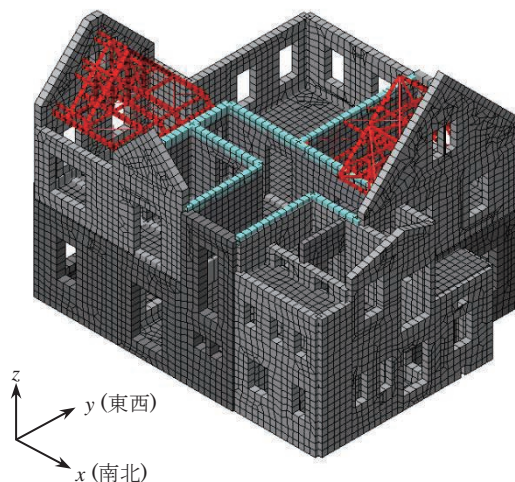
図11 洋館 補強位置図

耐震診断結果に基づき、南面及び北面の煉瓦造の妻壁を鉄骨フレームで補強を行い、2階寝室3、前室、和室8帖及び廊下の小屋裏に鉄骨の水平ブレースを新設した。水平ブレース新設に伴い、各煉瓦積み間仕切壁頂部に鉄筋コンクリート造の臥梁を設けた。

- ・南北妻の煉瓦壁に鉄骨補強部材を接着系アンカー（M12又はM16@200～300mm）により取り付け、面外に変形しないように補強した。
- ・2階壁面頂部の変形が大きい箇所に鉄骨部材を接着系アンカー（M16@200～300mm）により取り付け、鉄骨ブレース（M18又はM20）で小屋面の水平構面を補強した。
- ・2階煉瓦壁頂部の壁厚が薄い箇所は、鉄骨補強部材を取り付ける際に接合端部の強度が十分に確保出来ないことから、煉瓦壁頂部の煉瓦を5段分取り除き、あと施工アンカー（M16@200～300mm）を用いて新設の鉄筋コンクリート造の臥梁を設置し、鉄骨補強部材を取り付けた。

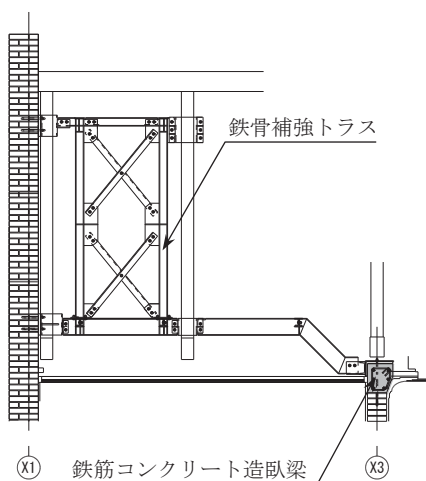
図12 洋館 煉瓦壁補強図

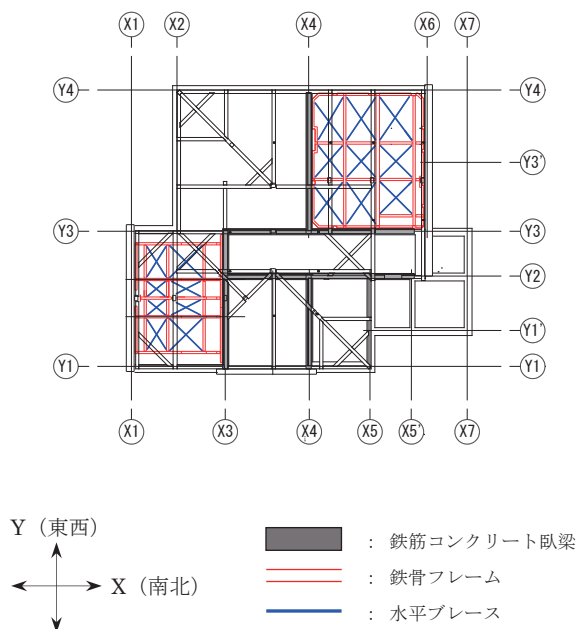
図13 洋館 水平構面補強位置図

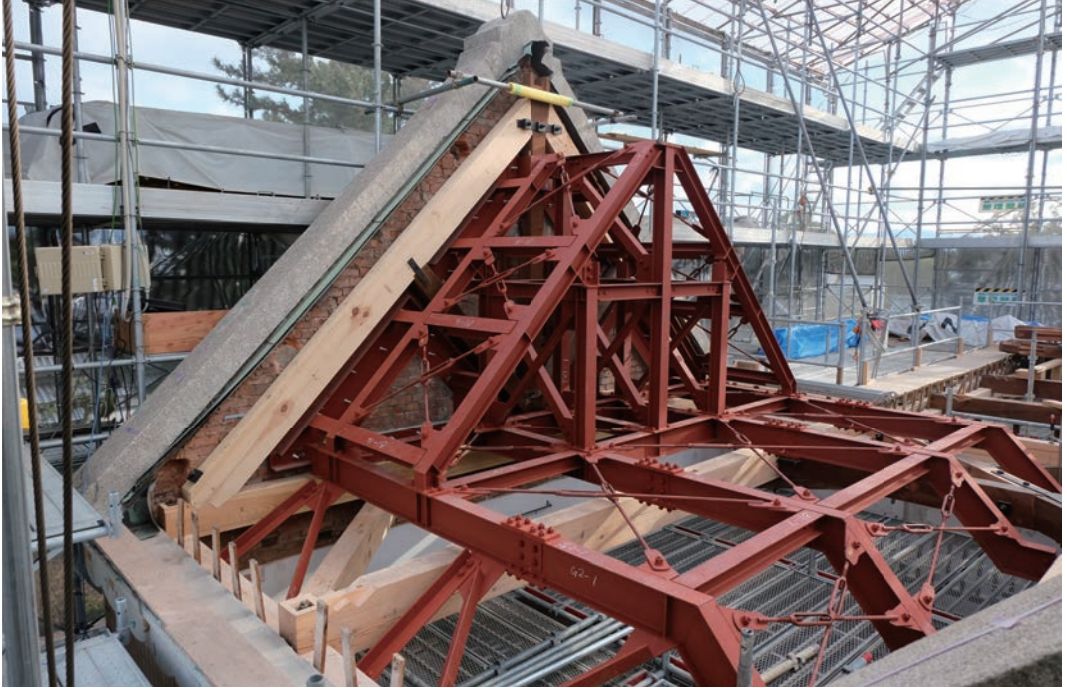
写真14 洋館 南妻壁 鉄骨補強（北東より見る）

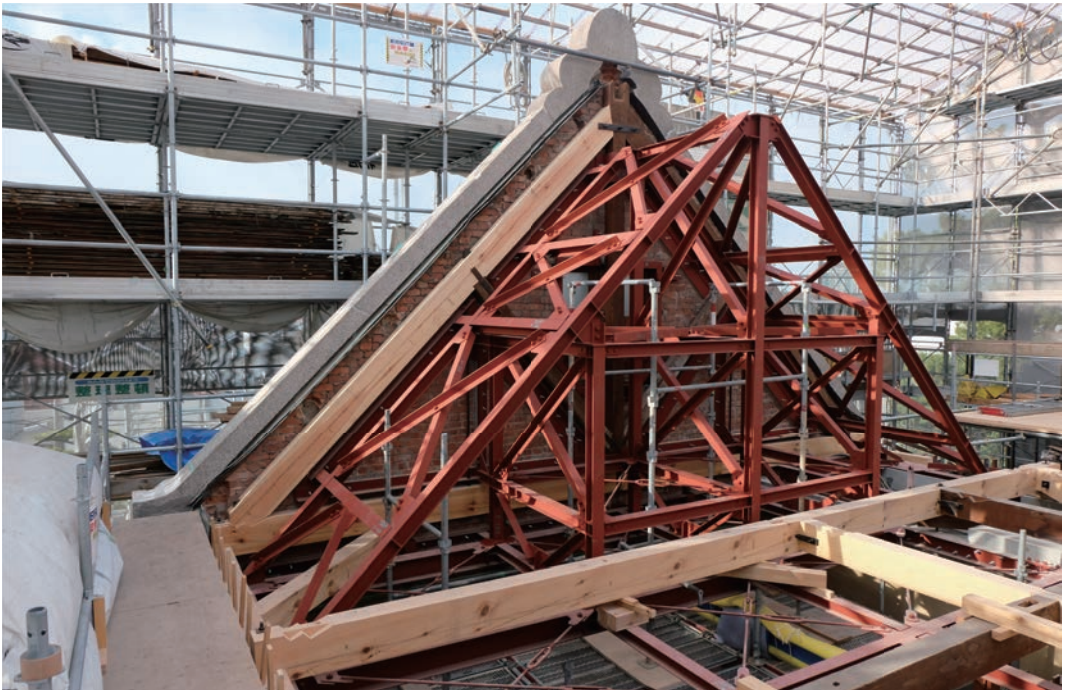
写真15 洋館 北妻壁 鉄骨補強（南西より見る）

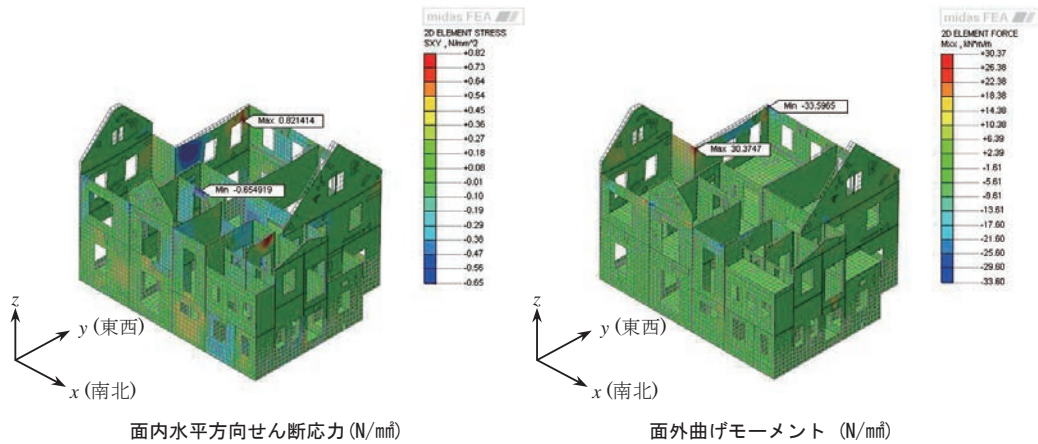
各方向1、2階方向とも、 $I_s \geq 0.6$ かつ $q \geq 1.0$ となり、『地震の震動及び衝撃に対して倒壊し、または崩壊する危険性が低い』という結果が得られた。

補強後の建物では、南北の妻壁を鉄骨部材で補強することで妻壁の変形を抑えられ、2階壁頂部の面外変形が大きい箇所に鉄骨の水平ブレースを追加し、2階の煉瓦壁体頂部の壁厚の薄い箇所では、既存の煉瓦壁を鉄筋コンクリートの臥梁に置き換えることで2階壁頂部の面外変形も小さくなった。

本建物の構造耐震指標  $I_s$  値は、2階が0.64、1階が0.60となり、所要の耐震性能を満足する結果となった。

図14 洋館 応力図（補強後＋X方向）

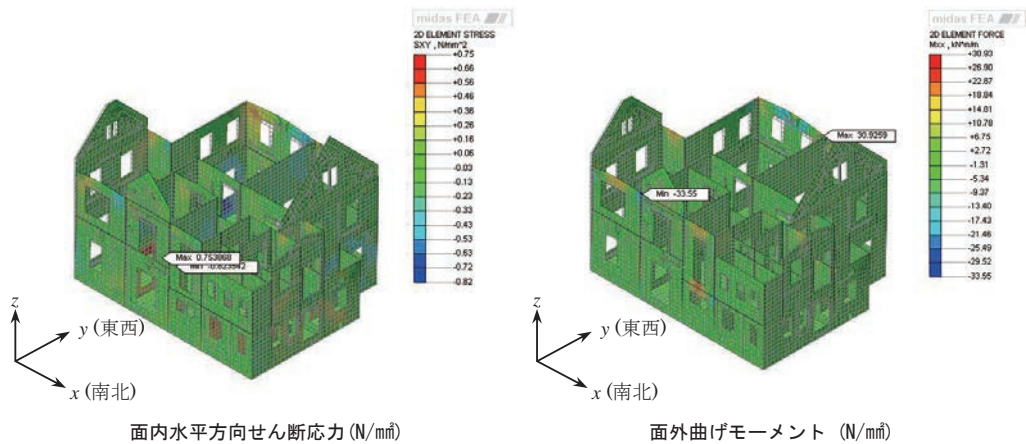
図15 洋館 応力図（補強後－Y方向）

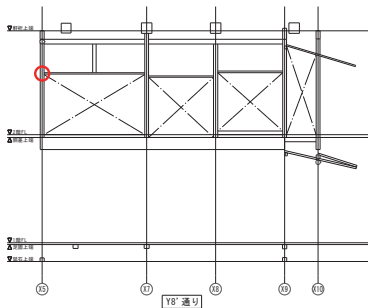
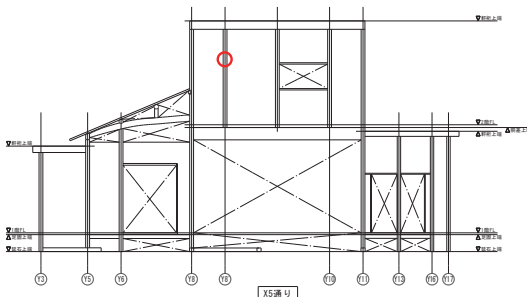
X方向の地震波を入力した際の最大変形時には、柱の折損箇所が1箇所みられた。

柱の折損箇所は、隅部の柱ではなく、地震動の直交方向では柱が両側に存在するため、

地震時に折損したとしても、両側の柱と横架材で上部荷重を支持できると考えられるので、建物の倒壊には至らないと判断した。当該の柱および柱に取り付く壁の剛性を0にして再解析したところ、柱の変形角と部材にかかる応力の値に大きな差はみられなかった。

柱の折損箇所は一階の屋根部材（棟木）が取り付いている箇所であり、台所・食堂の屋根荷重を支えている箇所であるため、台所・食堂の屋根裏の見え隠れ部分で添え木補強などができるか確認し、可能な範囲で柱の補強を行うこととした。

図16 和館 柱の折損の可能性がある箇所  
(告示波 JMA 神戸 現状)

現況建物の耐震診断の結果、折損する可能性がある柱が1箇所みられた。折損するおそれのある箇所は、一階の屋根部材（棟木）が取り付けられている箇所であり、台所の屋根荷重を支えるため、台所・食堂の屋根裏の見え隠れ部分で束を新設した。

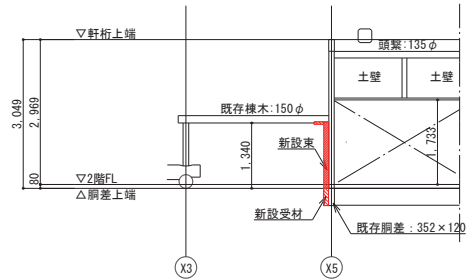
図17 和館 柱折損部補強図

耐震診断結果に基づき、1階台所・食堂の屋根の棟木が取付く2階柱に添え木を新設した。また、木部の腐朽及び破損箇所については、原則として同種材にて補修・取替えを実施した。木部の素地仕上げ箇所は、全て洗いを行った。

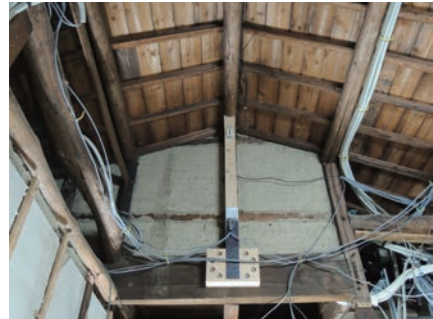
写真18 和館 柱折損防止のための補強
