# 建築研究協会誌

No.9

# 平安神宮神苑の建築と大鳥居の修理工事について

# 旧水口図書館保存修理工事について

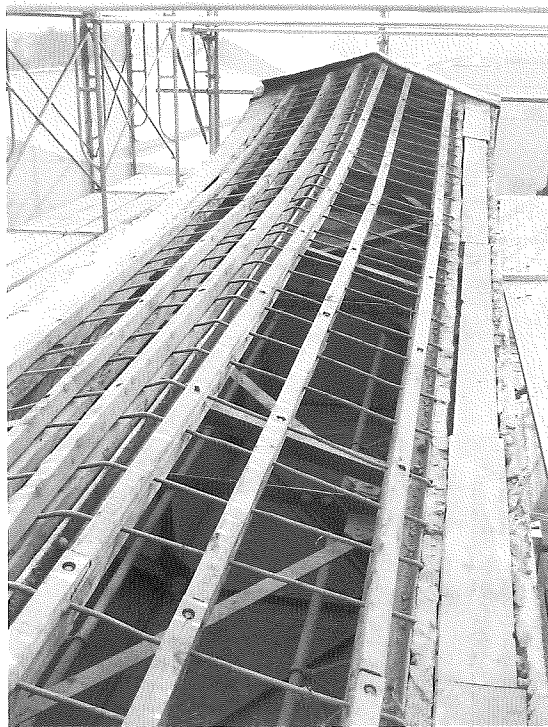
写真-2 大鳥居笠木屋根内部

その後、雨漏り、塗装の褪色が目立ち、昭和35年（1960）、孝明天皇御鎮座20年記念大祭の一事業として屋根改修と塗装の塗り替えを主とした修繕工事が行われた。翌年、9月の台風18号によって、前年の修理工事で新たに銅板葺きに葺き替えられた屋根が被害を受け、その時波型スレートに葺き替えられた。その後、昭和53年（1978）に塗装の塗り替え、モルタル塗りの補修、構造補強の修繕工事が実施された。この工事は当初、平安神宮御鎮座80年祭の記念事業の一部として昭和52年に実施される予定であったが、昭和51年（1976）1月の本殿等の建物が焼失したことから、この事業全体の見直しが図られ、1年遅れで実施された。

しかしながら近年、鳥居表面に塗られている塗料の劣化が進み、モルタル塗りに亀裂が目立ってきたため、平成11年（1999）8月に現状調査が実施された。調査の結果、剥落したモルタル片が鳥居下を通る道路や歩道に落下する恐れがあることが判明、早急に修理を行う状況にあった。

修理工事では、鉄筋コンクリート造の柱の亀裂箇所にはエポキシ樹脂を注入し、フッ素樹脂塗装を行った。また、鉄骨造モルタル塗りの貫、額束、島木及び笠木は、表面の亀裂補修を行い、全面に炭素繊維シートを張り、その上にフッ素樹脂塗料を塗った。柱脚元の袴石は、割れや雨水の浸入により汚れが目立っていたために全て取り外し、清掃、補修及び一部取り替えを行った。取り付け方法は、在来に倣いモルタル詰めを行い、新たにステンレスの金物を用いた併用工法とした。笠木屋根は、昭和36年(1961)の台風の被害の後、応急的に葺かれた波型スレートを撤去し、硬質木片セメント板を張り、モルタル面と同様に炭素繊維シートを張り、フッ素樹脂塗料を塗った。木口等に取り付いている銕金物は、昭和35年(1960)の修理工事以来、44年ぶりに金箔を押し直し、表面保護のためにフッ素樹脂クリアを塗った。内部は、鉄骨の腐食が著しい箇所には補強の鉄骨を取り付け、鉄骨面全てに錆止め塗料を塗り、コンクリート、モルタル面には表面劣化防止剤を塗布した。また、今回の工事では、笠木上に避雷設備を新たに設置した。

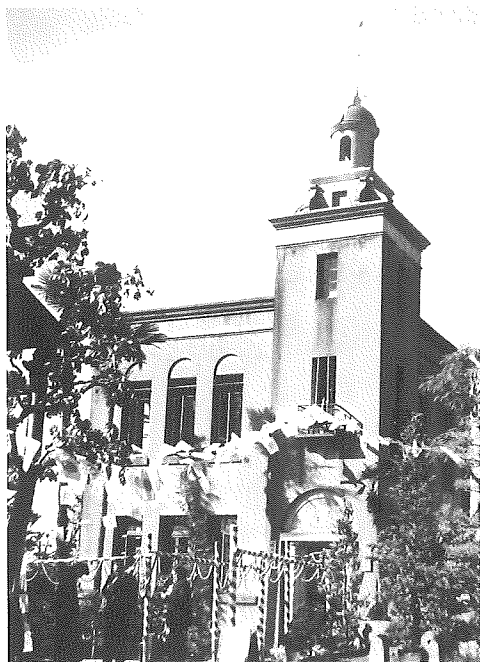
参考資料-1  
戦後の文化祭と思われる写真

ランタンは塔屋屋上に当初の固定用ボルト痕が残っていたのと、設計当初は1枚の写真（参考資料1）だけが頼りだった。屋根頂部に旗竿がついたもので、それに合わせた復原を予定していたが、工事中に竣工間もない頃の写真（参考資料2）が新たに見つかり、旗竿は国旗掲揚が必要な行事用で、当初はなかったことが判明し変更した。

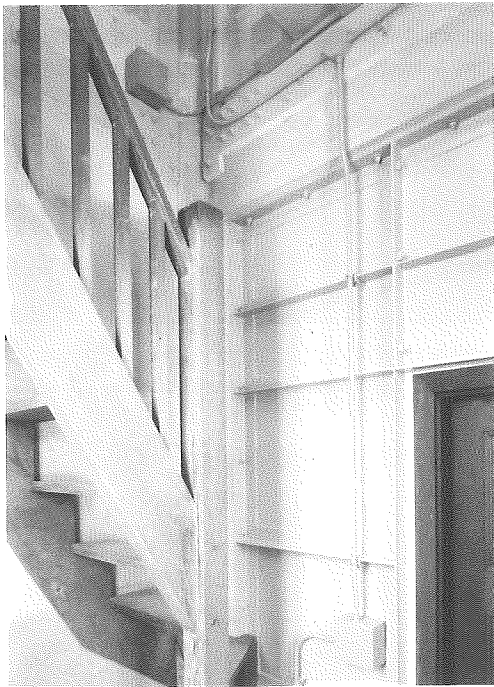
写真-4 2階塔屋内部 南西面を見る  
鉄骨の構造補強材が判る

具体的には、縦横鉄骨アングルを組んだフレームに3mmの鉄板を当てた補強材を、柱、梁、スラブにボルトで固定することにした。設置場所は、1階閲覧室と書庫の北壁面、書庫の東壁面、2階閲覧室の北壁面、塔屋2階西壁面である。

塔屋3階部分は、上部のランタンを鉄骨で復原するため鉛直荷重や曲げモーメントを考慮し、四隅と梁にプレートを当てて固める計画とした。補強に用いた鉄骨は全て

防錆塗装し、塔屋内部は鉄骨が直接見えるため合成樹脂調合ペイント仕上げとした。
