建築研究協会誌

No.10

寂光院本堂の復原

研究員 延原隆司

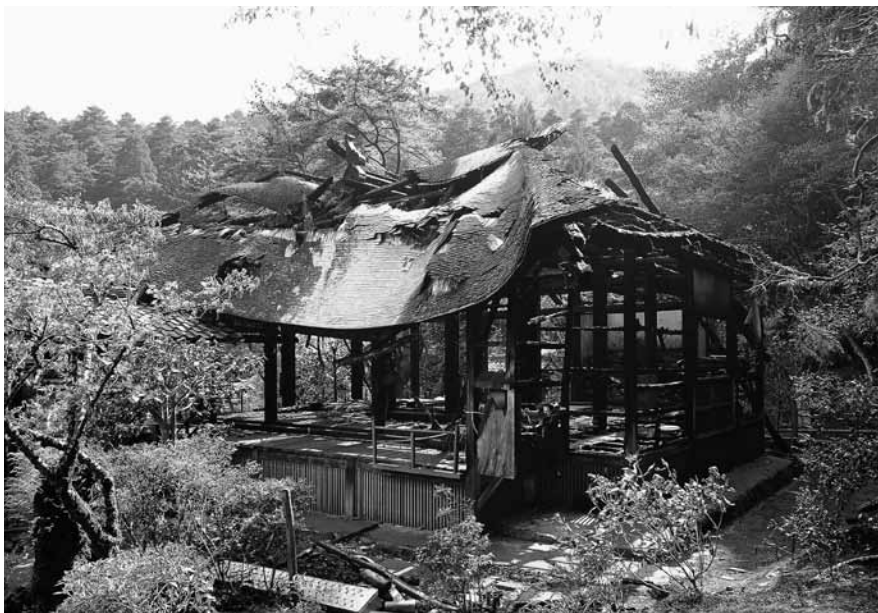
消火直後の本堂は、小屋束の崩壊により屋根が軸組の上に覆い被さるように崩れ落ちていた。また、本尊である重要文化財地藏菩薩立像も被害が甚だしかった。

写真2 焼失直後の本堂

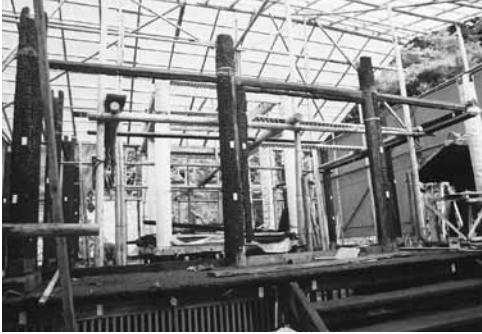
一方、焼失した本堂は天井材や建具材などは殆ど焼失してしまったが、柱や梁、軒桁などの主要部材は表面が焼焦げてはいるが、部材の長さや部材間寸法などは十分調査できる状態であった。特に柱は床から下は延焼しておらず、太さの計測はほぼ正確に行える状態であった。小屋束の損傷が激しかったため屋弛みの復原資料に不足があったが、全体的に見ると復原資料としては十分揃っていた。

写真3 調査中の軸組

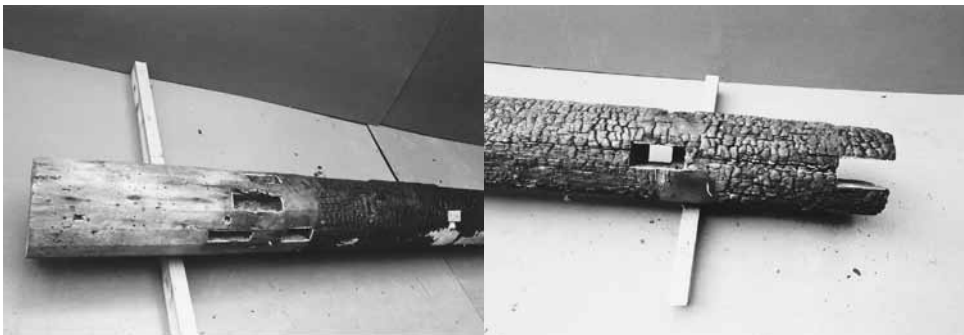
写真9 身舎丸柱

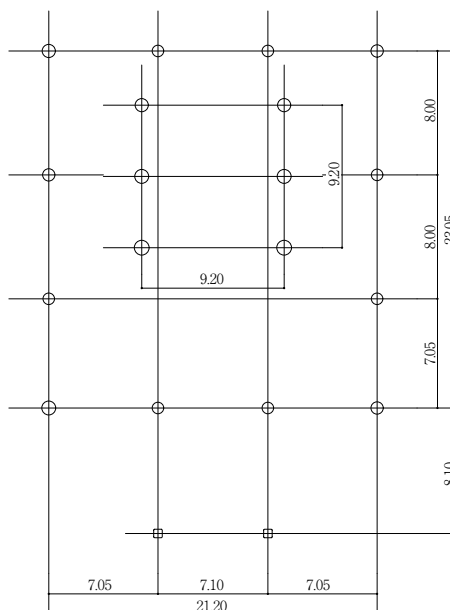
図4 柱間寸法図

柱間寸法の決定については、焼け残って実測可能な頭貫・軒桁・足固貫など、長尺物の軸部材を実測して端数整理を行い、第4図に示す通りとした。内陣を構成する各面の柱間寸法は、実測結果からみてほぼ等間の方一間平面と考えられ、その平均値は桁行、梁行とも9.2尺と算出された。但し、梁行には中間に後補の柱が建てられて二間になっており、奥の間は花頭窓が嵌め込まれた板壁に改築されていた。後補の柱は杉材（当初材は檜）

側通りの柱間寸法は、正面桁行の中ノ間を7.1尺、両脇間を7.05尺とし、梁行を正面より第1間を7.05尺、第2～3間を8.0尺としていた。正面中ノ間

と脇間の5分の違いが、施工誤差であったかどうかは不明である。

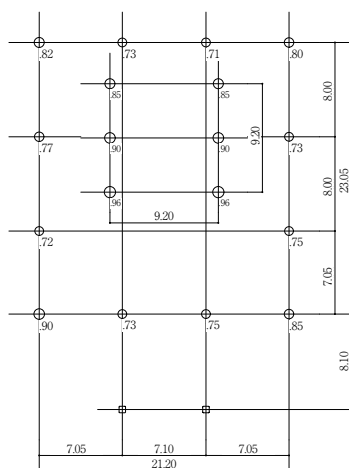
図6 柱寸法実測図

柱は内陣梁行の中間丸柱と背面・北西隅の位牌壇の角柱以外は、総て当初材（檜材）であると考えられる。当初の柱は全部で18本で、向拝の2本のみ角柱で身舎の16本は丸柱であった。丸柱の大きさにはかなりばらつきがあり、第6図に示す通り最も太い柱が9.6寸で、最も細い柱が7.1寸となる。復原に当っては出来るだけ旧規の寸法に倣うこととしたが、第7図にあるように若干寸法整理を行った。

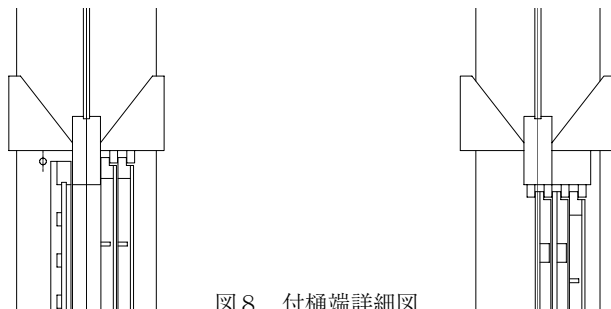
図8 付樋端詳細図

敷居と鴨居は柱との面押し部に仕口がなく釘打ち止めであった。引戸、明障子は内法長押下端に直接付樋端としたものと、鴨居を取付けて付樋端としたものが混在していた。何れも旧規に倣い復原することとした。

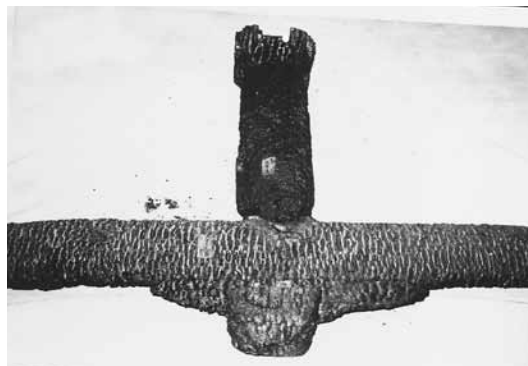
今回の復原で最も資料が不足していたのが、小屋組に関するものであった。特に屋根勾配・屋弛みを推測するための小屋束が焼失しており、部分的に焼残った破風板・妻虹梁・太瓶束・挿母屋桁などから現寸図にて検討した。箱棟がほぼ完全な形で残っていたことと、妻裏の

写真13 妻飾（太瓶束、虹梁、大斗肘木）

小屋束の建ち位置から、妻の建ち位置は判明していた。これに破風板と妻飾りの構成部材を組み合わせることによって、屋根勾配・屋弛みを推測し、併わせて妻方向から撮影された焼失前の写真と同規模の堂宮の類例からも検討して寸法を求めた。

今回補強のため、母屋桁を南北面とも2通り追加した。これに伴い小屋束を16本、束踏梁を8本新補した。

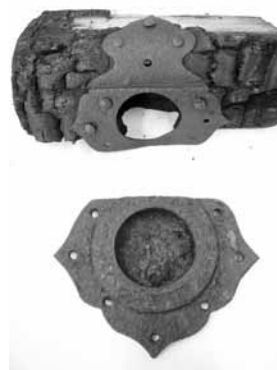
建具はほぼ全焼しており、半蔀の上框と豎子の一部、及び金物の一部が残っていたのみであった。主な建具に関しては、「京都市文化財候補調査」の調査野帳を参考にした。半蔀については一部ではあるが実物の実測値と、写真判定により復原した。正面の棧唐戸については、藁座金物が上下とも残っていたので、戸厚に関しては推測出来たが、その他については写真判定を加えた。舞良戸や明障子などは焼失しており、調査野帳と写真判定により復原を行った。

写真14 棧唐戸藁座金物

尚、棧唐戸は両外開きであったが、開放時に使い勝手が悪いとの理由で寺からの要望があり、諸折れ両外開き形式に変更した。

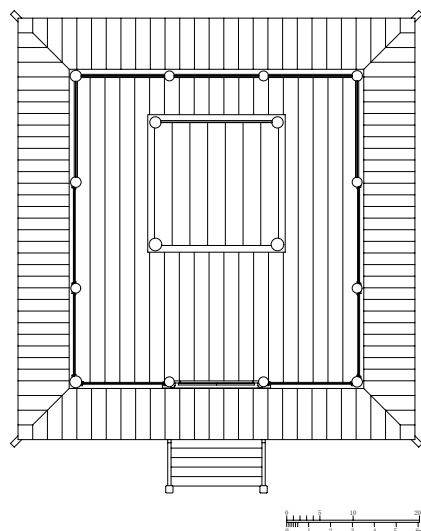
図9 建立時復原平面図

北側の両隅柱に縁の隅扱首の仕口痕があり、切目長押に留の仕口が残っていたことから、建立当初は4周を縁で囲まれていたことが判った。北側柱通りと西側の北側より第1間については、柱に板壁の納まっていたことを示す板と胴縁の小穴痕があった。

柱間装置の内、東西両面に現在納められている舞良戸・板戸は、鴨居や敷居の納まりから判断して、元は半部であったものを後に変更したものである可能性が考えられる。同様に明り障子についても建立時に建て込まれたものであるかは不明である。

その他、先述の通り内陣柱の内、梁行の中柱と花頭窓、側背面に付く位牌壇は後補のものであった。
