建築研究協会誌

No.11

慈照寺方丈・玄関廊修理工事

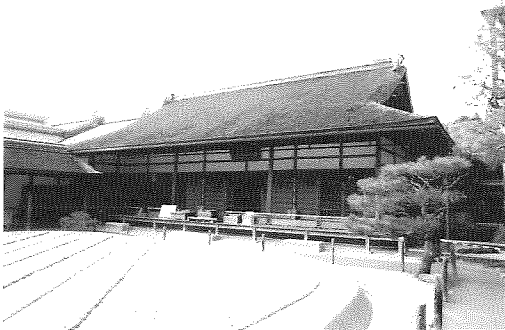
図1 修理前方丈全景（南東より）

方丈は屋根の柿が耐用年数を超えている他、獅子口の凍害、軒廻や妻飾、床下の腐朽、外周土間のモルタルの摩耗など部分的な破損がみられた。軸部には大きな不陸や傾斜が目立ったくわいは生じていなかった。

方丈は屋根柿が耐用年数を超え、軒廻りの木部にも腐食がみられたので屋根替え及び部分補修とした。目地切りのモルタル塗となっている軒内を四半瓦敷とし、軒廻りや妻飾り、床下、天井の腐朽・破損箇所の取り替えを行うこととなった。また、屋根は柿の全面葺替えを行い、軒樋の取り替えやドレンチャー設備などの改修も併せて行うこととなった。

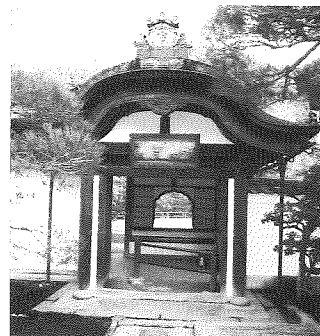
図2 修理前玄関廊正面（西より）

一方、玄関廊は屋根柿の破損の他、軸部の不陸・傾斜も大きく、柱や桁、地覆の腐朽や折損、礎盤のめりこみなどが顕著で、斗の割れなどが見受けられた。地盤も西側が下がり雨水を呼び込んでいた。また、壁は数度にわたり塗り重ねられており、肘木の厚みよりも厚くなっていた。建具も正面開き戸の風食が著しく、戸板の板傍では合い釘が浮き出していた。

玄関廊は軸部の不陸・傾斜が著しく、木部の破損も大きかったので解体修理とした。土間は不陸修正の上四半瓦敷とし、木部の破損箇所は補修、取替を行い、正面板戸は戸板を取替え、屋根は方丈同様柿を全面葺替え、獅子口を新規作成することとなった。また、東側の花頭窓廻りは、後世に改修を受けていることがわかったので、復元することとなった。

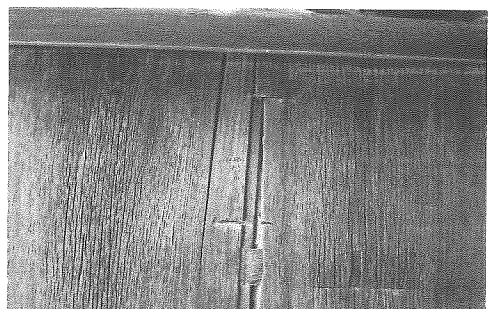
図5 玄関廊正面建具の戸板
風食により相釘が浮き出していた。
