建築研究協会誌

平成18年12月

さがみじ 酒見寺鐘楼保存修理工事について

主席研究員 藤本春樹／研究員 伊藤誠一郎

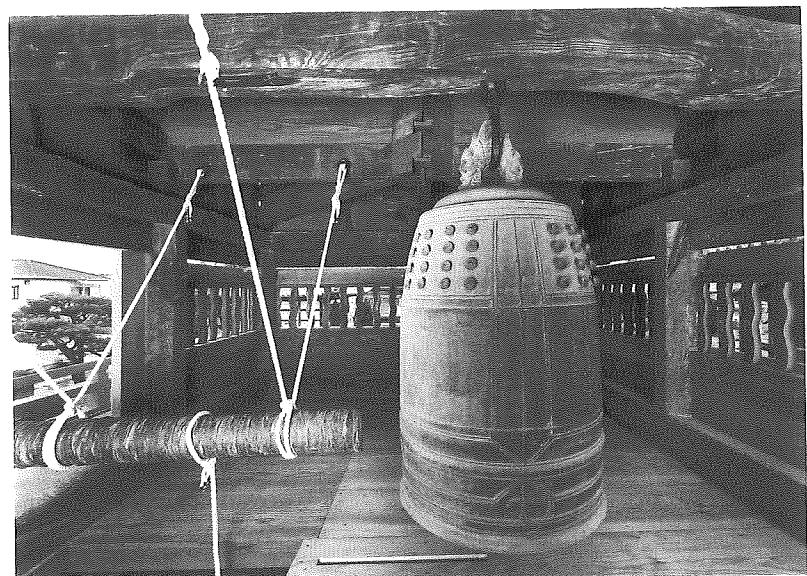
写真-1 上層内部の状況（北から見る）

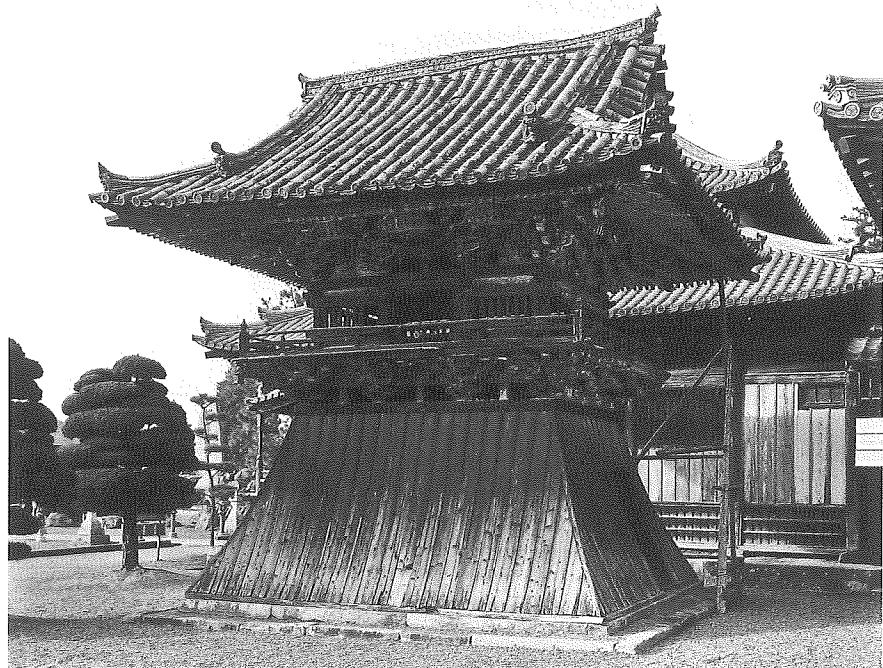
写真-2 解体前の状況（北東から見る）

近年は、軒廻りの垂下により屋根瓦が緩み雨漏りが生じ、特に北西隅は雨漏りがひどく隅木に応急的に支柱を入れて軒を支えていた。また、縁廻りは正面と南側面が風雨の影響を受け、風食、腐朽により縁板の欠失や破損が著しく、破損箇所からの雨水で下層腰組も著しく腐朽していた。

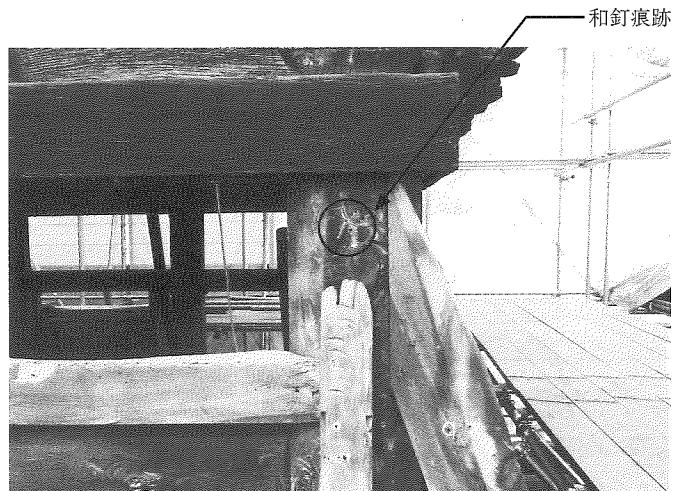
南側面出入口の両側にある化粧控柱には、使われていない胴縁の欠き込みと和釘の痕跡があり、背面の元文材の控柱にも同様の胴縁を止めていた釘孔が残っていた。

写真-3 解体前 南側面控柱取り付き状況

正面の控柱二本には、それ以外に394mm（1尺3寸）間隔の痕跡が残っているものがあり、当初材と思われた。それらは、頂部を殺ぎ付けて下層柱や飛貫に釘止めして取り付いていたが、その上部に和釘の痕跡が残っており、脚元を切断し取付け位置を下げていることが判ったため、控柱を旧状の位置に戻して袴腰を整備した。

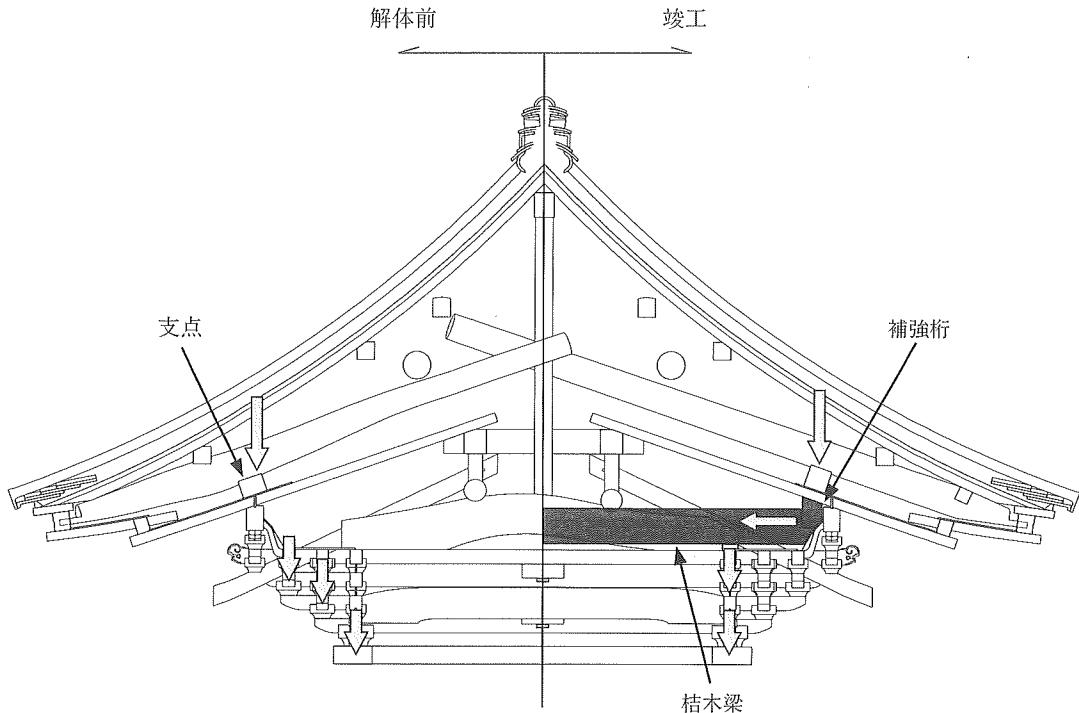
図-3 小屋組構造補強図

解体前の軒先の屋根荷重は桔木、垂木で受け、丸桁から尾垂木、上層斗組を介して柱に伝達されていた。桔木はテコの原理を利用したもので、支点を設けて、支点から奥の桔木自重で支点から先の茅負等を跳ね上げる。支点には軒先の屋根荷重がかかるので、柱通りに置くのが理想であるが、規模が小さく三手先等手先の多い建物の場合、梁間と軒の出の関係から丸桁上に置かざるを得ない。今回の鐘楼でも、丸桁上に桔木枕（支点）を置く構造となっていたため、丸桁に負担がかかり、それを受けける尾垂木、手先方向に延びる肘木や隅行肘木に大きな曲げモーメントがかかり、先端が「へ」の字に変形したものや折損しているものがあった。

今回の修理では、尾垂木や上層斗組にかかる屋根荷重を軽減するために、丸桁内側に補強桁を入れ、柱通りの通肘木上に支点をもつ桔木梁を設け、補強桁を跳ねる工法を採用了。これにより、軒先の屋根荷重は、従来の丸桁、尾垂木、上層斗組から柱へ伝わる経路と補強桁、桔木梁から柱へ伝わる経路の二系統に分散され、尾垂木、斗組の変形が抑えられるものと思われる。

また、化粧隅木にかかる屋根荷重を軽減するため、新たに化粧隅木両脇に桔木を追加した。

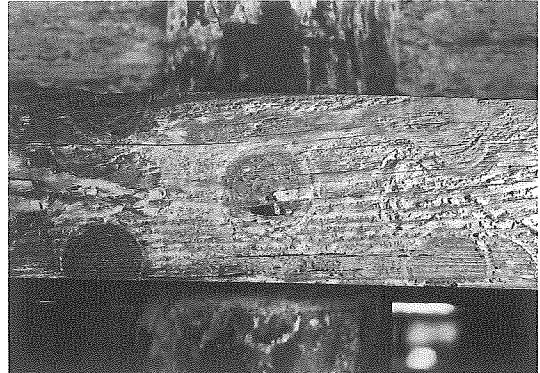
内法長押 内法長押は、腰長押同様に金具形を描き、その間は地色を白群に代赦を混ぜたものを塗り、牡丹唐草を描く。牡丹は朱、唐草は緑青の縹緥彩色で、輪郭線を描き墨括りとする。

写真-6 内法長押彩色の痕跡

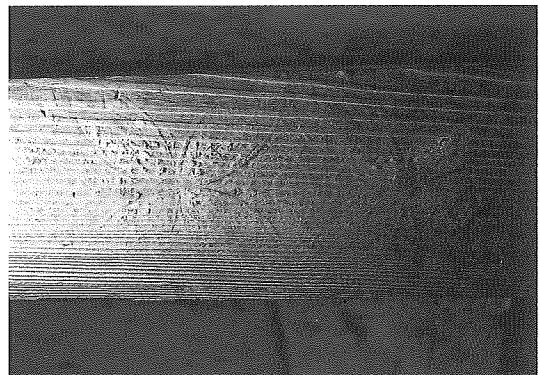
上層台輪 長押同様、柱位置に金具形を配置し、その間に七宝紋様を描く。金具形は中央に蓮花を置き、両脇に唐草が伸び、地色に黄土を塗り、群青の縹緥彩色を施し、墨で括る。七宝紋様は、代赦の縹緥彩色で中央に二重円を描き、内側を白群、外側を胡粉塗とする。

写真-7 上層台輪彩色の痕跡

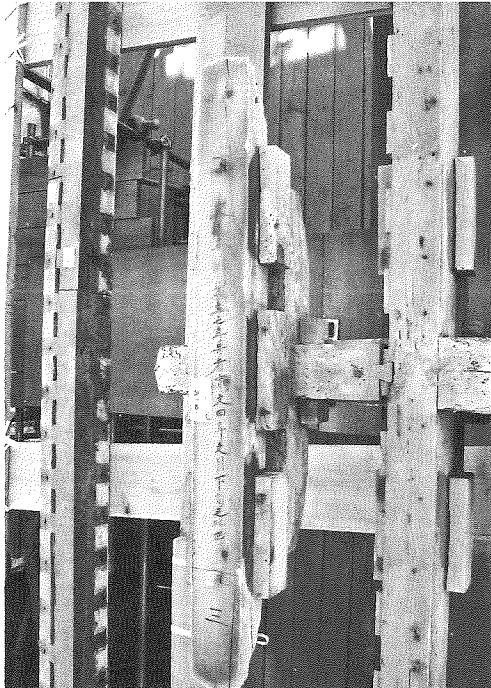
写真-4 上層実肘木墨書き
『造立之年号者寛文四年甲辰年文月下旬之比□』

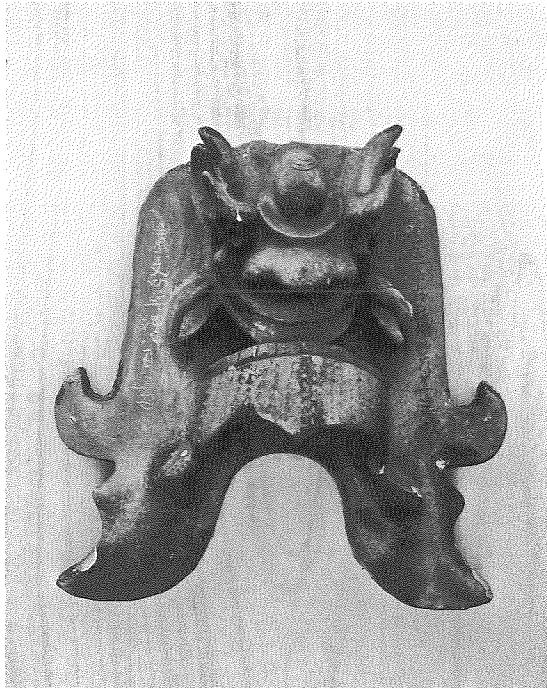
写真-5 北妻鬼瓦籠書き
左 『寛文四年甲未八月吉日』
右 『瓦大工姫路船場助左衛門吉次』
