# 建築研究協会誌

No.13

## 旧舞鶴鎮守府兵器廠彈丸庫並小銃庫の整備工事について

# 京都市竹田火の見やぐら修理工事

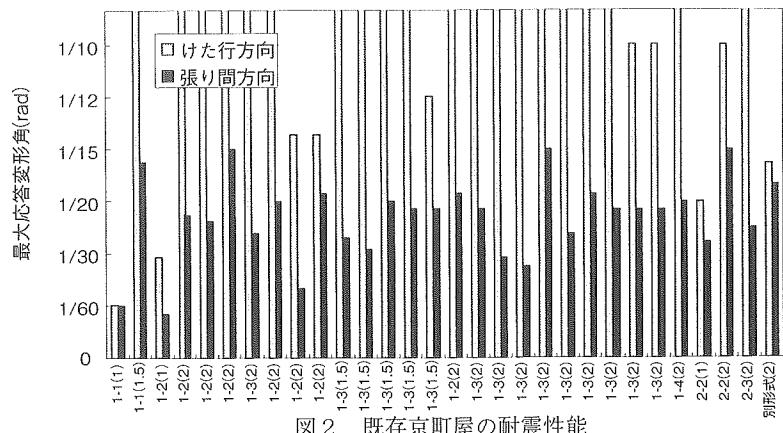
図2 既存京町屋の耐震性能

京町家などの伝統構法木造建物は、大きな変形性能を有するが、安全限界の目安となる変形角を  $1/15\text{rad}$  とすると、図2から、各建物の張り間方向の最大応答変形角は概ね安全限界変形角に収まるが、けた行方向では、想定する地盤や地震動に対して安全限界変形角を大きく越え、倒壊の危険性が高いと判断される建物が多い。

以上のように、限界耐力計算による耐震性能評価において、安全限界の検証用地震動として第2種地盤での極めて希に発生する地震動を対象にする限り、多くの京町家は大破・倒壊の危険性を有している。なお、復元力特性の評価においては、検証用復元力特性が実際の実験結果より安全側の評価となっているが、一方では、構造軸組の損傷や構造要素の腐朽・蟻害などによる劣化がある場合には補修することを前提にしており、多くの建物では損傷や劣化などがあり、現状の建物の耐震性能はさらに低下すると考えられる。

このように耐震性能の評価においては、地盤条件、地震力の想定などいくつかの前提条件に基づいているが、現存する京町家の耐震性能、特にけた行方向の耐震性能は問題となるため、耐震補強と併せて損傷や劣化した構造軸組や構造要素の補修などの対策が必要となる。

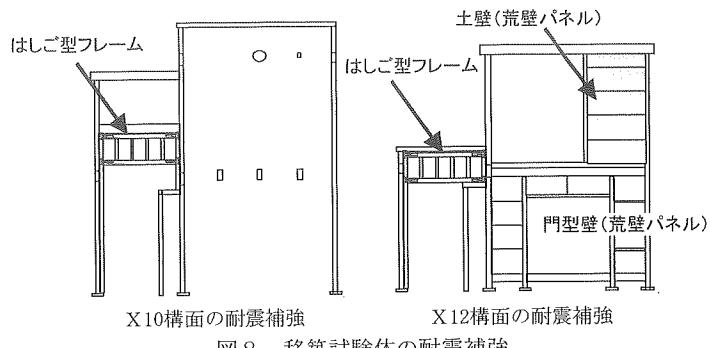
図 8 移築試験体の耐震補強

移築試験体の水平構面は、十分な水平剛性を有しているとは言い難いので、けた行方向の主要な X1、X5、X8、X12 構面の耐震性能評価を行い、殆どの構面は 2 層の変形に対して 1 層の変形が大きくなるが、X12 構面は 2 層が先行して変形し、X8 構面は  $1/15\text{rad}$  を超えることが分かった。これらのことから X8 構面から X12 構面の間に耐震補強が必要と判断した。

耐震補強は、最も耐力の低い X12 構面の 1 階に門型土壁、2 階に土壁を配置し、通り庭の X10 構面と X12 構面にはしご型フレームを配置することとした（図 8）。

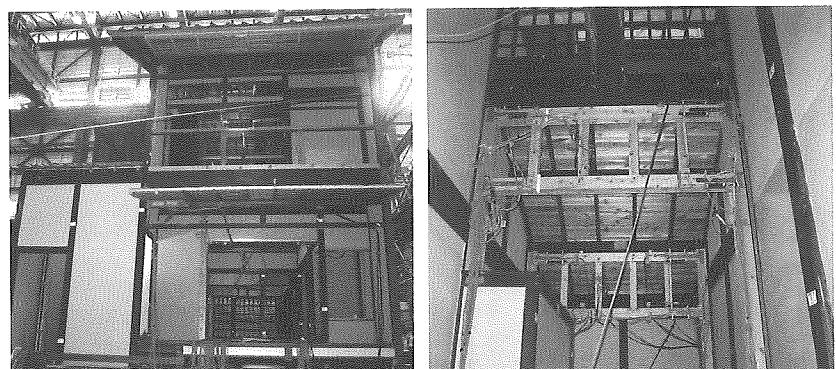
写真 6 移築試験体の耐震補強  
左：1階に門型土壁、2階に土壁 右：はしご型フレーム

これらの耐震補強後の耐震性能評価を行い、最大応答変形角は第 2 種地盤とした場合でも  $1/20\text{rad}$  となった（図 9）。補強により、ベースシア係数は 0.15 から 0.23 に、偏心率は 0.16 から 0.03 となり、それぞれ向上している。この耐震補強設計に基づき、振動台実験の第 1 ステージ終了後に、移築試験体の耐震補強工事を行った（写真 6）。

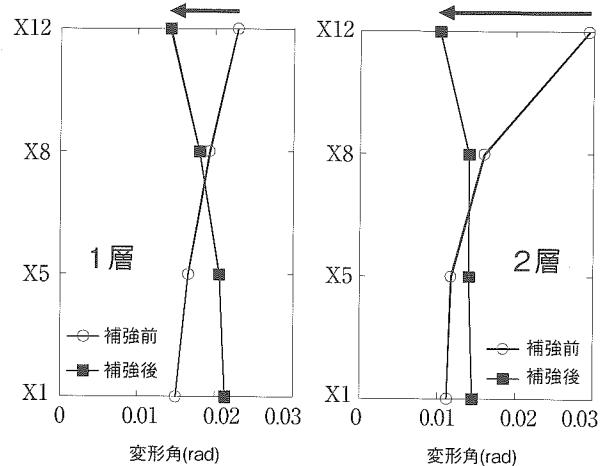
図10 耐震補強前後の最大応答変形角  
(BCJ-L2波200Gal加振時)

実験の結果、補強を行った構面の応答が小さくなり、全体的にバランスが整えられ、これにより建物のねじれ挙動が抑制され、建物全体の揺れも小さくなるなど、耐震補強の効果がみられた(図10参照)。

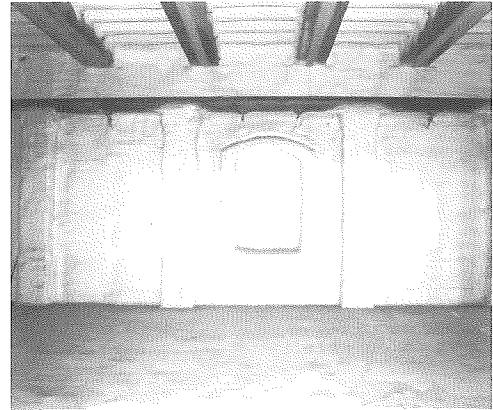
低温倉庫として使用するために気密、断熱性確保等の措置がなされ、建物の内装が大きく変わっていた。内部は1階全壁面と2階床裏に発泡ウレタンが吹き付けられており、2階は窓廻りが目張りされ、床面は全面に新聞紙が貼られていた。1階・2階窓は外部から鉄板で全面がふさがれ、1階窓の内側は、発泡ウレタン吹付けのためにベニヤ板が張られていた。

写2 内壁発泡ウレタン吹付け

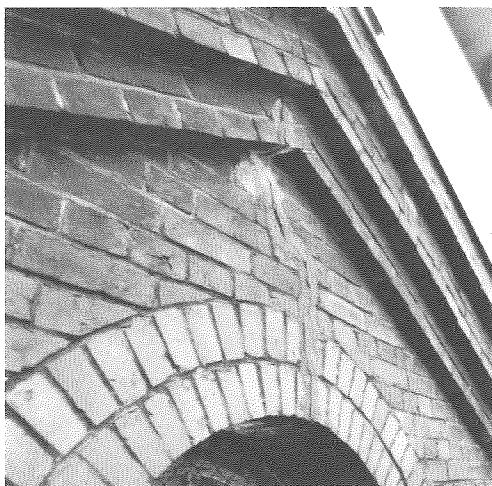
写3 レンガ壁クラック

**壁体工事** 壁面洗浄を行い、目地の劣化部分は補修し、レンガ破損部は破損レンガをはり、既存部分と同様に積み直した。表面が風化などにより欠損した部分は色モルタルで補修した。後世の補修によるモルタルはケレンにより除去した。

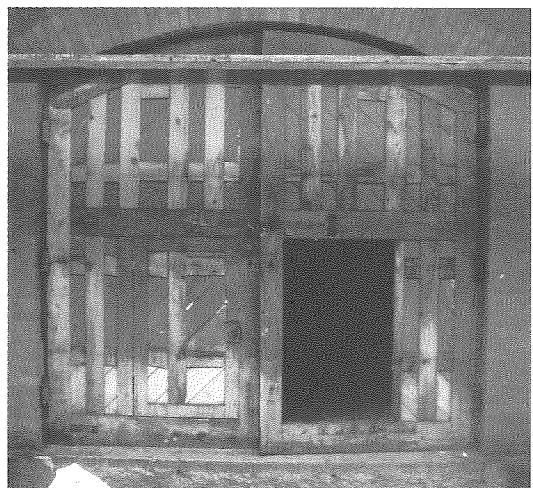
写4 扉破損状況

**建具工事** 門扉は4枚の扉の内、西扉は補修し復旧した。北扉は補修後南扉に転用した。他の2枚は別途保管した。窓は既存のものは補修の上全て再用し、1階南側4箇所（東西2箇所ずつ）は分銅を再現した。後世に改修されていた2階西面南側の1箇所は、他の仕様に倣い復原した。

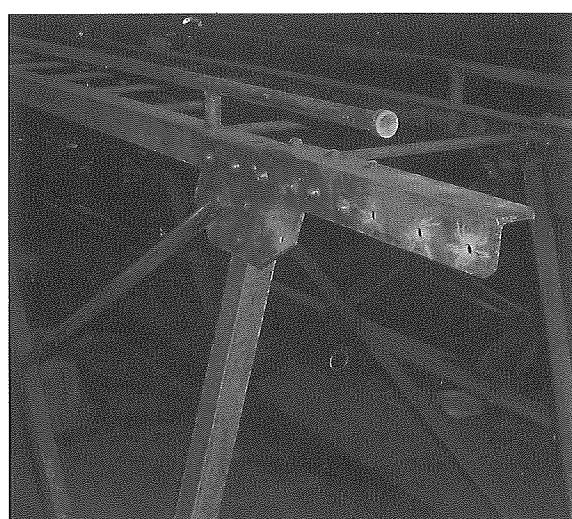
柱の継手は、取付用山形鋼 L - 90 × 90 × 7 mm を、下柱材はリベットの 3113Φ で、上柱材は普通ボルト 3 - M12 で接合していた。柱材と取付用山形鋼の角接触面は柱材を約45度に削り取っていた。

写真 鉄骨柱継手

- 1 建設されたのが大正12年頃で、当時の構造計算書がなく、鋼材規格等が不明であることから成分・材料試験・強度試験を行ない、強度を確認後、構造計算を行い、現行法規に照らし安全性を確かめる。
- 2 鋼材は、腐食部材のみ取替え、その他は再用し、取替鋼材はSS400材とする。継手部の撤去したリベットは、高力ボルトとするが、その他のリベットは再用する。
- 3 屋根は、野地板の一部及びトタン板、飾りを新調する。
- 4 仕上げ塗装は、コールタール塗りとする。
- 5 基礎は、鉄筋コンクリート造の基礎を新設する。
