# 建築研究協会誌

No.15

鹿苑寺方丈修理工事について

# 鹿苑寺方丈修理工事について

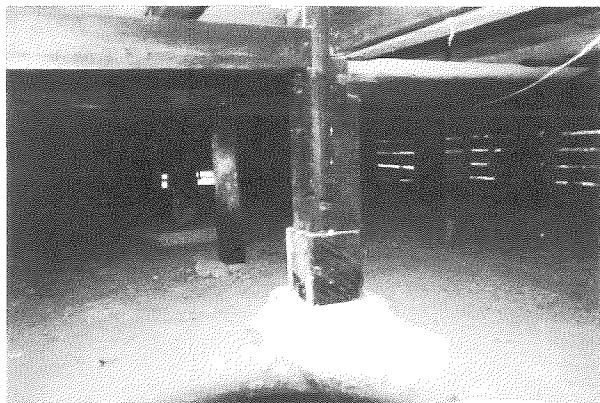
**基礎** 礎石は二段に組まれているものがあつた。これは、床組補修の際に高さ調整のため元の礎石の上に礎石を新設したためである。

柱足元は近年の修理の際で根継されていたが、根継材の断面が不揃いで転用材もみられ、仕口の形状もまちまちで、芋継のものも見られ、構造的に不安定な状態となつていた。

写真6 礎石は二段に組まれており、柱足元はすべて根継されていた

軸部は柱5本を取り替え、その他は根継等補修の上再用し、梁は全て再用した。また、耐震補強のため頭繋ぎを付加し、内法貫も幅を1寸5分と太くした。

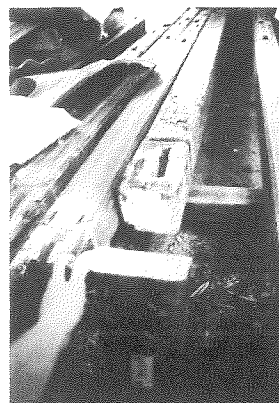
写真7 広縁柱の足元は床板面で芋継となつていた

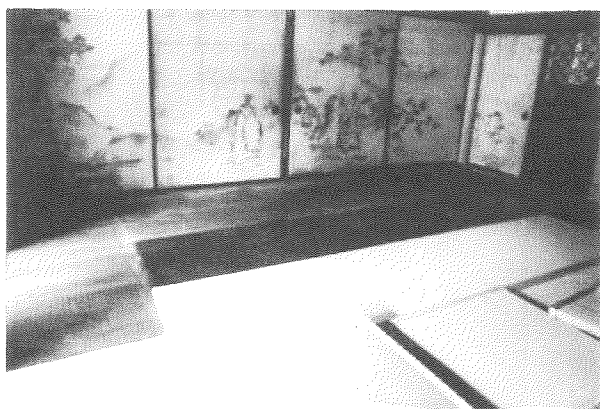
- 室中床** すべて畳敷きとしているが、四周の半間幅では床板に仕上げが施されておらず、中央の十畳部分は拭板となっていることから元は廻し敷きであった。
- 上間前室西側及び下間前室東側建具** 現在戸襖引き違いとなっているが、敷鴨居が三本溝となっており、障子が内側に嵌められていたと考えられる。
- 狭屋之間床** 狭屋之間は現在全面畳敷きであるが、東側に切目長押が通り、唄金物を取り付いていた痕が残っており、床板は拭い板であるので、狭屋之間は元々板敷きであった。
- 東広縁間仕切り** 東広縁では南入側筋から三間目に架かる<sup>まくさ</sup>楣下端の板張を解体すると二本溝痕跡が残っていた。東側柱西面には敷居痕があり、ここには建具（引違い）が設置されていたと考えられる。  
また、南から四間半目にも<sup>まくさ</sup>楣下端に二本溝があるが、両側柱には敷居の痕跡が無く、建具があったかは不明である。
- 広縁東側建具** 南一間は板戸、次の一間は舞良戸であるが、いずれも東側を襖とする。また、板戸両脇の柱には鍵の痕がある。東側の旧使者の間に接続されていた痕跡である。
- 仏壇花頭窓** 開放であるが、内側に一本溝敷鴨居が残っていたので引分戸であったと考えられる。
- 仏壇両脇貼り壁** 貼壁であるが、土壁の痕跡がみられた。
- 東側軒桁南部** 外部に風食痕、垂木の釘穴が残っていた。

写真8 室中床 廻し敷きの痕跡（東より）

狭屋間の床は畳敷きから板敷に復原した。

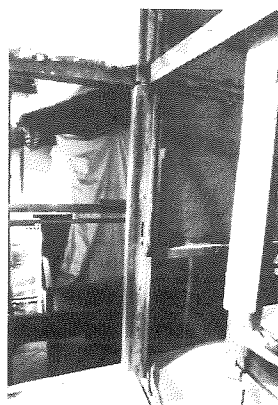
写真9  
仏壇北東柱南面  
解体前は貼り壁  
であったが、土  
壁の痕跡が見ら  
れた

壁は仏壇両脇の貼り壁を土塗り壁に復原し、小壁には耐震補強のためステンレス製の筋違を埋め込み、建具は杉戸板を新調し、古いものは別途保管し、襖は建て合わせ調整の上再用した。
