建築研究協会誌

No.17

平成21年6月

京都大学文学部陳列館改修工事

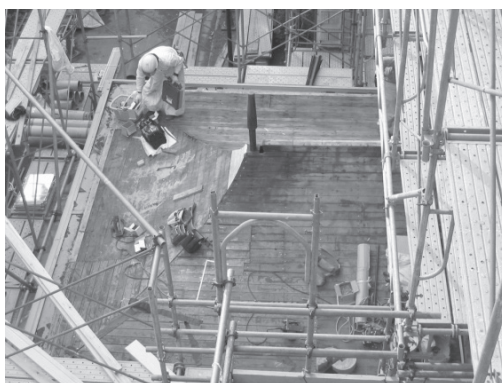
写真 2.2 玄関ポーチ銅板撤去

小屋を立て起こし、野地板を張替え、銅板を葺替えた。樋廻りはハゼに銅釘止とした。棟銚金物は芯柱を取替え、銅板葺を葺替えた。軒先銚金物は現存していなかったが、当初設計図に倣い復元した。支柱、ブラケット、格天井は塗装塗り直しを行った。

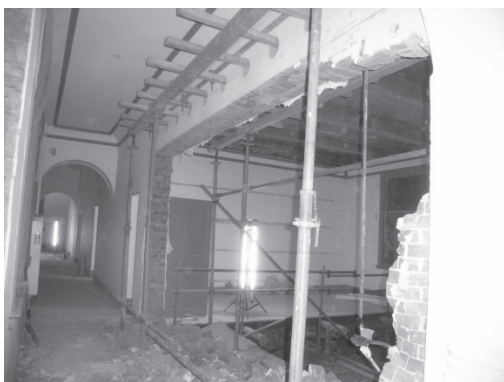
写真 2.3 便所整備、廊下間仕切開口

東棟中央部1、2階に便所を設けた。廊下との間仕切り煉瓦壁の開口部を拡張し、内側に組んだ門型の鉄骨により開口部を支持した。内装は軽量鋼製形鋼下地に石膏ボード張とした。

煉瓦壁の開口部を拡張する際は、開口部の上部へ貫通させた角型鋼管で上部の荷重を支持させ、鉄骨を内側に組み、隙間に注入したモルタルが硬化した後に支持部材を取除いた。

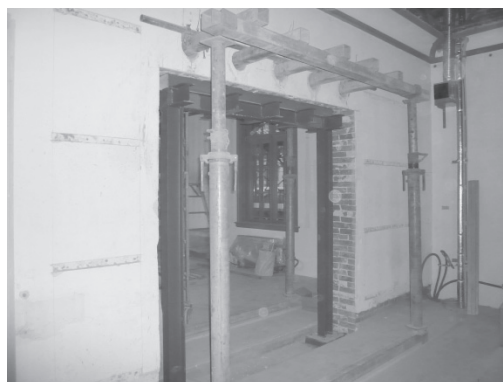
写真 2.4 建具移設のための新規開口部、鉄骨補強

古文書閲覧室に、第2共同ゼミ室から撤去した木製両開框戸・鉄製両開防火戸・建具枠を移設した。「A・便所」と同様に開口部を設け、内側に鉄骨を門型に組み、建具・建具枠を設置した。

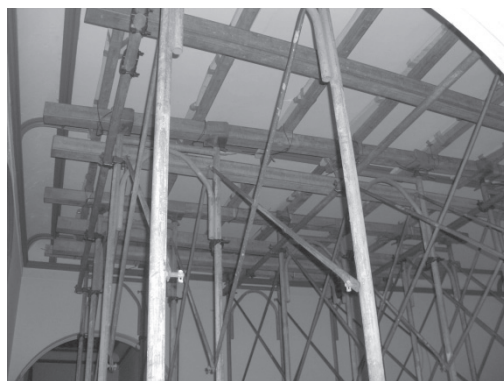
写真 2.6 中央階段、天井を下から養生のうえ、天井裏で鉄骨取付け

鉄骨取付けの際は、天井面を解体して作業を行い、取付け後に棹縁、天井飾を復旧した。木製天井、中央階段の天井については現状保存のため、屋根を一部解体し、天井裏に吊足場を設け、天井は単管で下から支持、養生をした後に鉄骨を搬入・組立を行った。

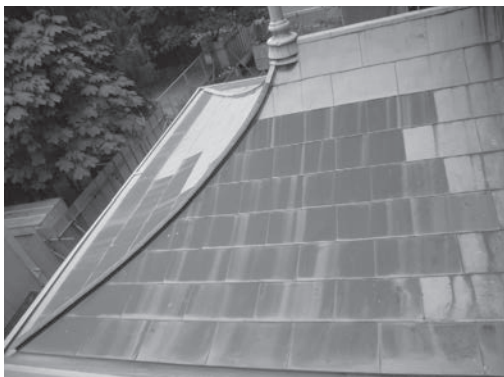
写真 3.1 玄関ポーチ金属板(銅板)屋根の腐食状況

ポーチの銅版葺は一部鉄板葺に変えられており、錆が見られた。

支柱台座には錆が見られ、腐食により穴が開いていた。

換気塔、玄関ポーチは銅板葺、カラー鉄板、下地が腐食していたので撤去し、下地（アスファルトルーフィング、野地板）を張替え、新規銅板葺き直しとした。銅板は緑青加工銅板を用いた。

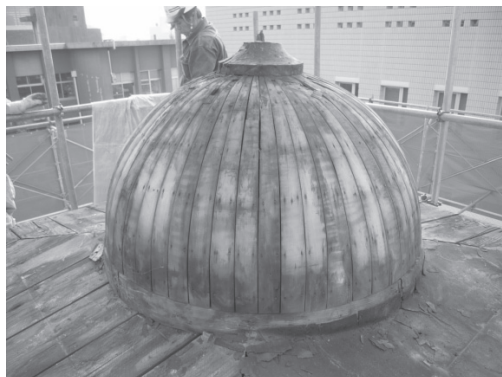
写真 3.2 換気塔野地の腐食状況

換気塔は、笠・ドーム部分の銅板は貼替えられたと思われる状態は比較的良好であったが、避雷針の付け根が漏水補修剤による汚れが著しかった。下地のアスファルトルーフィング、木枠(骨板)も浸水により黒く変色していた。立上り部分は全体的に銅板の汚れが見られた。

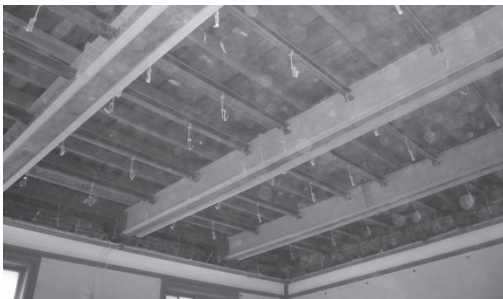
昭和61年6月には文学部博物館を新築するに伴い、西棟の一部及び北棟を解体するという大きな改造を受けた。平成10年には防火壁頂部を鉄板で覆い、天井・壁面の部分補修等の小修理を行った。同時期に、長年の使用により床梁にたわみが生じ使用に支障を来したため、鋼板により床梁補強工事が行われ、現在に至っている。

写真 3.6 昭和時代に2階床組鉄骨補強
(大正3年建築部分)

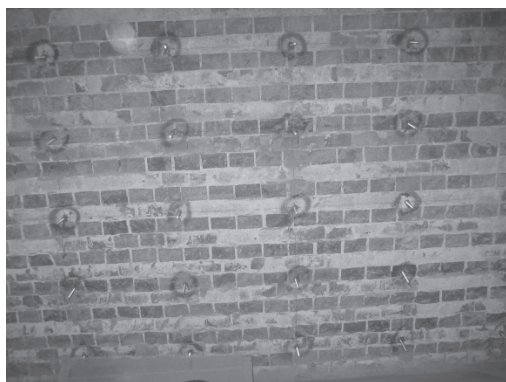
写真 4.1 アンカーボルト打込み

漆喰、煉瓦壁表面を研り、接着系アンカーボルトにより鋼板を煉瓦壁に固定する。煉瓦

また、アンカーボルト打ち込み後には引抜試験を行い、必要強度（M16 17.6N/m²）を満たしていることを確認した。

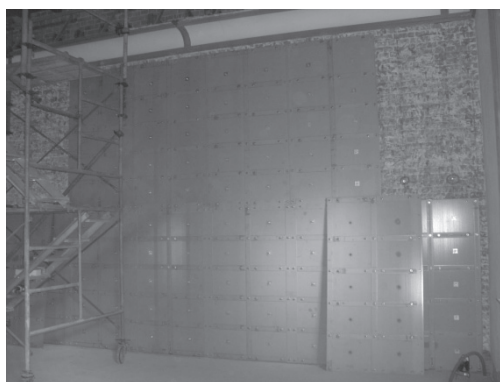
写真 4.2 ステンレス鋼板張付

壁との隙間には、鋼板との密着性を高めるためにグラウトを注入した。2階部屋間仕切は、煉瓦壁表面の漆喰のみはつり、鋼板を取付けた。

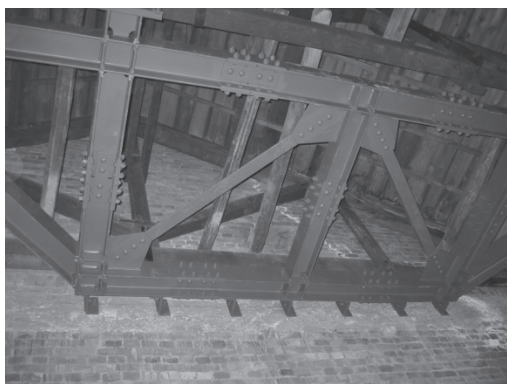
写真 4.3 鉄骨水平ブレース取付

1階、2階の天井裏には、剛性の高い鉄骨水平トラスを設け、アンカーボルトにより煉瓦壁に緊結した。自重を支えるために1階天井裏では2階床組を挟み込む様にとり付け、2

階天井裏ではトラスの陸梁から吊下げた。

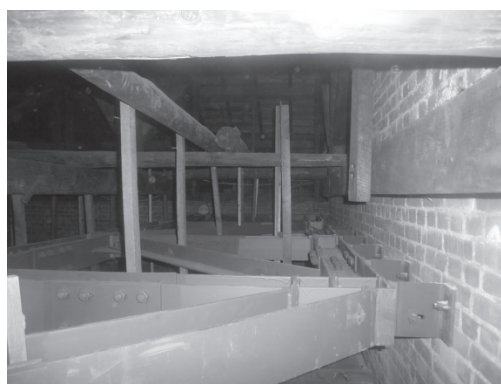
写真 4.4 鉄骨水平ブレース取付詳細
