建築研究協会誌

No.19

史跡草津宿本陣内建物の保存修理について

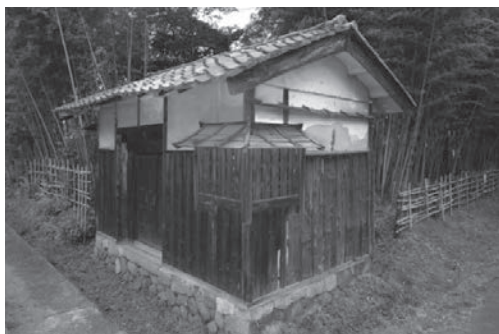
図13 修理前 乾門 正側面（北西面）

周囲地盤は物入2と同様、地盤が軟弱で内部三和土は脆い状態であった。四周が排水経路となっており、柱下部が常に湿潤な状態にあるため、土台と柱足元の腐朽が甚だしく、腐朽・蟻害が顕著であった。また周辺樹木の落葉が屋根を傷める原因となっていた。

修理方針は全解体修理とし、腐朽・蟻害が見られる部材は取り替えることとした。

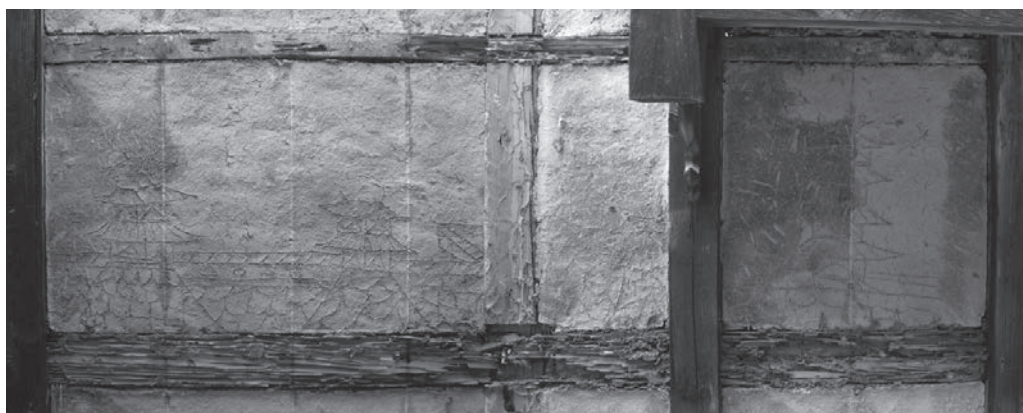
図15 北面西寄り壁落書き

解体中の発見として、外壁外の腰板を取り外したところ、建立時のものと思われる荒壁にコテで描いた城の精巧な落書きがあった。

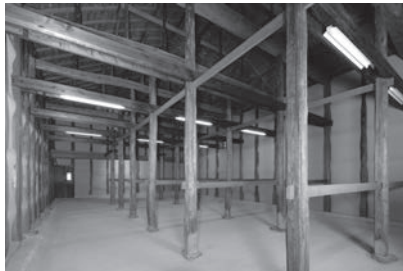
図17 竣工後 物入2 内部北西面

6については当該建物が材木倉としての性格上、小屋梁下の空間を確保するために貫が無く、小屋組についても梁行方向の小屋梁のみで、桁行方向の敷梁を持たない。さらに小屋束も桁行方向の貫が無く材料も細いため、軸部・小屋組は構造上脆弱ぜいじやくなものであったので、補強材が必要と判断した。

6. 補強材を取り付ける（図17、18参照）
