建築研究協会誌

No.20

兵庫県指定有形文化財 三木家住宅保存修理工事について

主席研究員 井上 年和

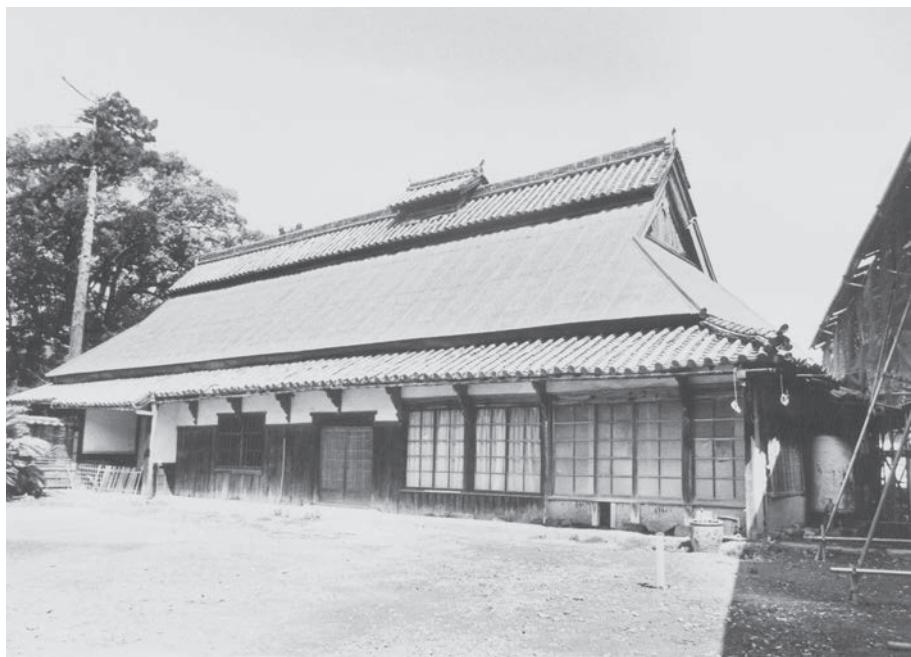
図2　主屋修理前（南東より）

主屋は建物に不同沈下や傾斜、蟻害や小屋梁の折損等の破損がみられたため全解体修理とした。痕跡調査や資料調査の結果、17世紀中頃の初建と推定され、その後の改修の変遷も明らかになり、各時代における改修部材も極めて良好に保存されていたが、大庄屋としての風格のある構えを残しながらも、古材の最大限の保存に努めるために主屋と離座敷、北湯殿は19世紀前半（寛政～文化）頃の姿に復原し、水道や外周の建具は管理・活用のために整備した。西湯殿は近年に設けられた棚等を撤去し、天保10年創建時の姿に復原した。

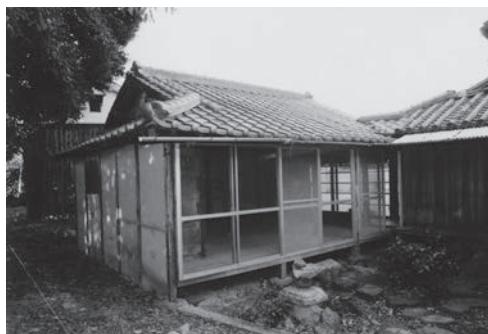
主屋北西に接続する離座敷は現在9.5畳大の居間と押入4箇所、北側に物置を配し、入母屋造、桟瓦葺である。古図にも古くから描かれ18世紀前期頃の初建と考えられるが、当初の用途は明らかでない。18世紀中頃には西側隠居座敷への通路のような部屋へ改修され、文化頃には隠居座敷の撤去に伴いここを6畳の居間とし、幕末～明治頃に現在の規模となり、昭和中頃に床高、建具の変更や屋根の葺替えを行った。

図5 離座敷（南西より） 修理前

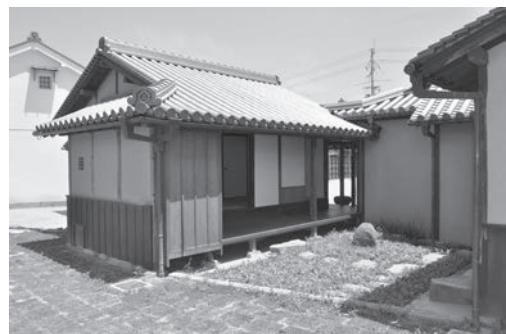
図6 同左 竣工

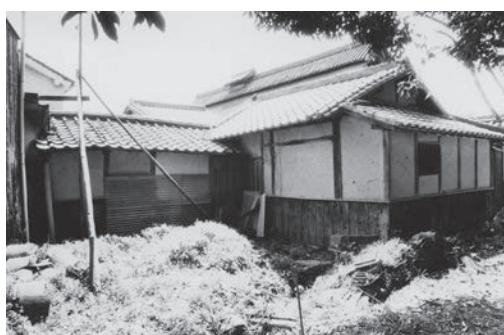
北湯殿は離座敷北に接続され、北に蒸し風呂形式の屋形風呂を備え、その南に石敷きの流し場、通路を配し、屋根は切妻造り、桟瓦葺とする。18世紀中頃の初建と考えられ、当初は南部に便所があったが、文化頃離座敷の改修にともない西に便所を設けている。また、幕末～明治頃には屋形風呂を南へ半間移動し、湯殿としては機能しなくなる。

図8 離座敷及び北湯殿（北西より） 修理前

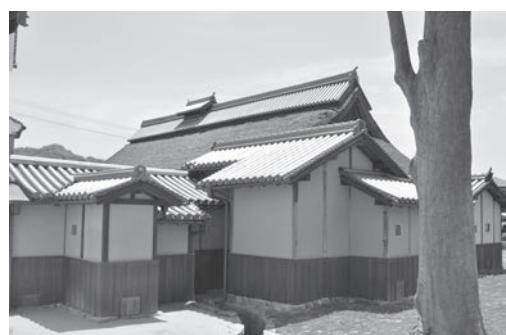
図9 同左 竣工

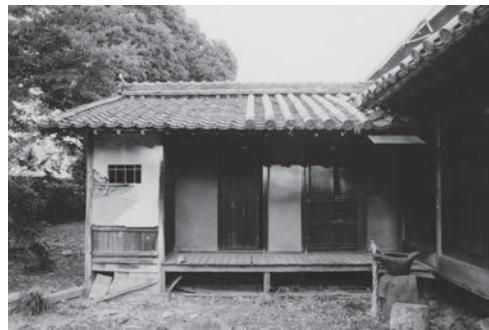
西湯殿は中央の湯殿に子持風呂を備え、東に物置、西に便所を配し、屋根は切妻造り、本瓦葺とする。古図では18世紀中頃から現れ、今の前身建物があったと考えられるが、天保10年（1839）に現在のものに建て替えられており、その後小改修を受けている。

図10 西湯殿（南より）修理前

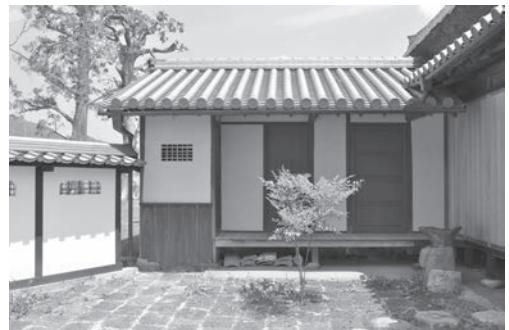
図11 同左 竣工

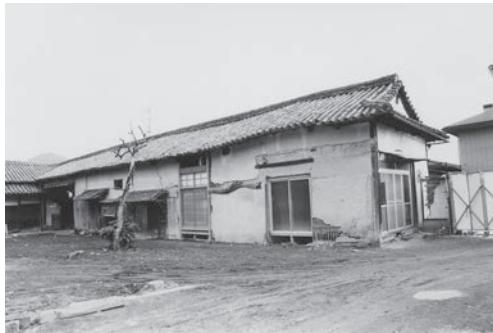
図14 長屋門（北西より）修理前

長屋・長屋門は、いずれも建物の不陸・傾斜が顕著で、木部の腐朽も著しかったため全解体修理とした。長屋は18世紀前期頃の初建、長屋門は寛政8年の改築で、両棟とも後世に可成りの改造が行われていたが、19世紀前期頃の姿に復原し、長屋には鉄骨フレームで構造補強を施し、木材を張り付け展示ケースとした。

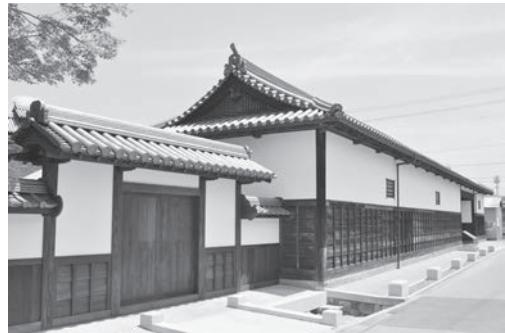
図15 長屋門及び御成門（南西より）竣工

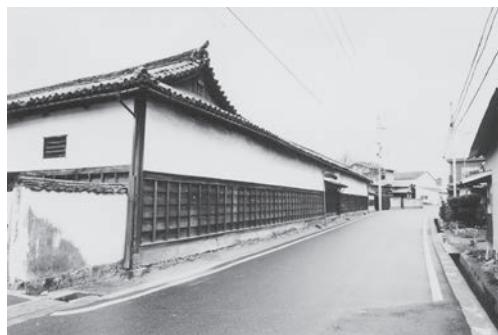
図17 長屋 修理前（南東より）

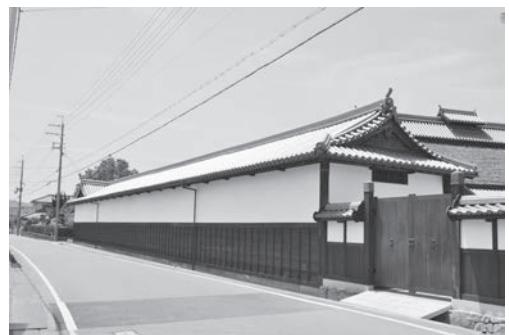
図18 同左 竣工（北東より）

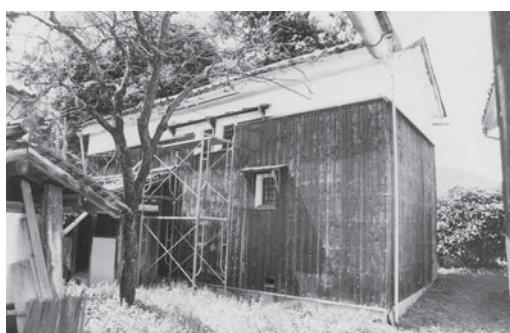
図21 内蔵（北東より） 修理前

内蔵は経年による建物の傾斜と木材の腐朽が顕著に見られたため全解体修理とし、近年に張られた腰板を撤去し、18世紀前期から近年に改造される以前の姿に復原した。

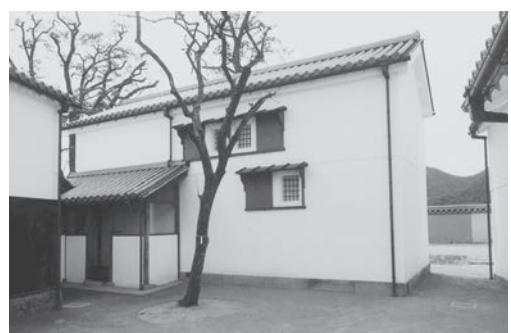
図22 同左 竣工

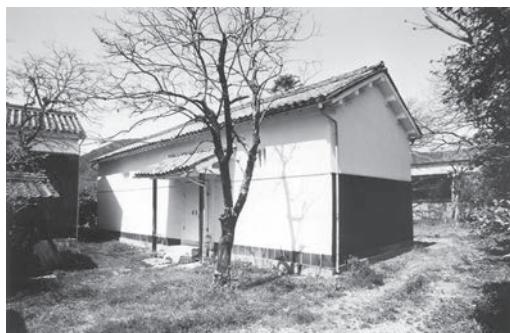
図25 米蔵（南東より） 修理前

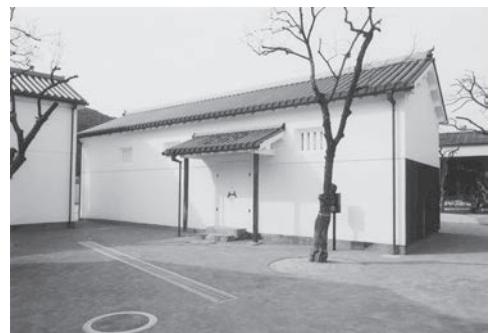
図26 同左 竣工

米蔵は屋根変え及び部分修理とし、撤去されていた内部間仕切りを復原した。

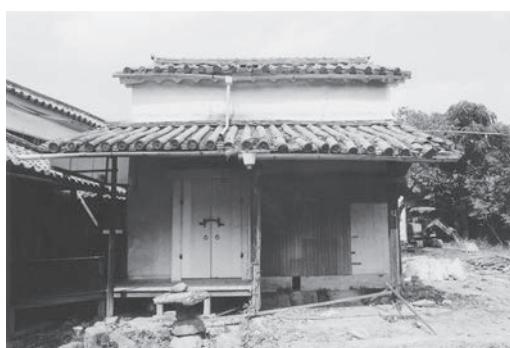
図30 新蔵（南より） 修理前

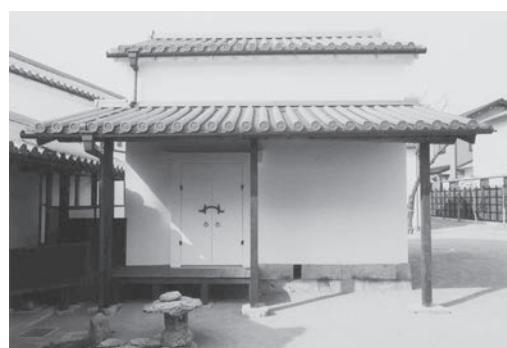
図31 同左 竣工

新蔵は屋根変え及び部分修理とし、現状変更は行わなかった。
