建築研究協会誌

No.23

旧池田屋敷長屋門保存修理工事について

主席研究員 延原 隆司

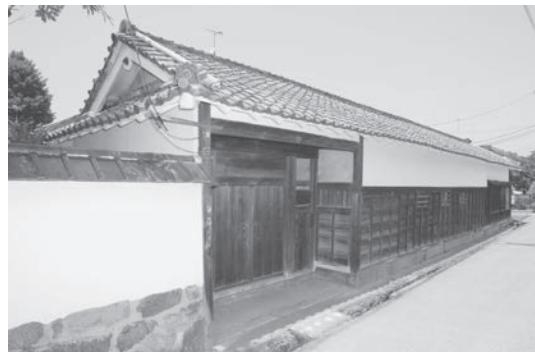
図3 修理前 正面（東面）

長屋門ではかつてその母屋であった所にアパートが建ち、前面を市道、残りの3方をアパートの敷地が取り囲む状態になっていた。市道は道路舗装が行われる度に嵩上げされ、アパートの敷地でも長屋門の足元の地盤より15cm以上高いレベルに整地舗装されており、雨水や土砂が容赦なく長屋門の足元に流れ込み、柱根が土砂に埋まった状態にある柱も見られた。さらに床下の通気が悪く、地下水位も高いことから常に湿潤な環境にあり、土台や柱根の腐朽が著しかった。解体直前の柱の最大傾斜は1／18あり、目視でも危険と思える程の傾斜であった。初めて長屋門を視察したのは平成18年頃であったが、訪れる度に傾斜が進み、いつ倒壊してもおかしくない状態にまで傾斜が進行していった。

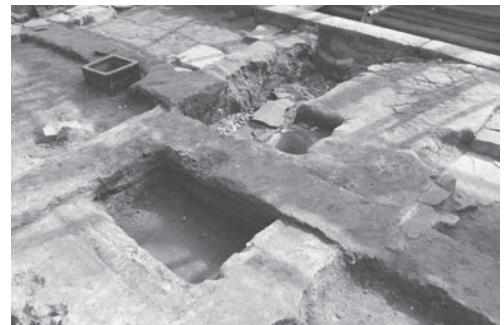
修理は全解体修理とし、あわせて教育委員会による発掘調査も実施された。この発掘調査で馬屋跡が発見され、指定時の聴き取り調査で馬屋の存在が推測されていたことが実証された。発見された馬屋跡は修理の手を入れずそのまま保存した。

図4 馬屋遺構
第2区南西隅で発見された

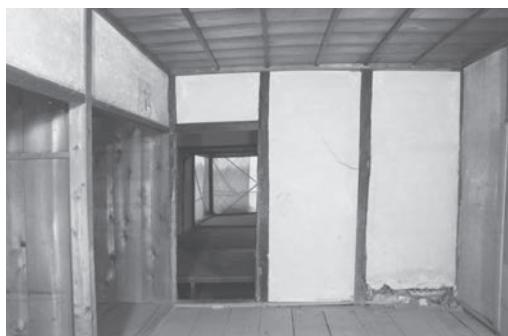
図6 修理前 第2区北面

解体して驚いたのは、門廻りを除く柱の脚部が腐朽し礎石に載っていないものや根継材が外れかけているもの等が多数見られ、僅かに残った健全な柱と土壁でからうじて自立している状態であったことである。しかも、正面の大壁は元の土壁の上に木摺り板を打付け、モルタルを重ねて漆喰仕上げとしており、片側の柱通りにかなりの荷重が偏って負荷されていた。壁土を全て取解き、軸組があらわになると、よくこの状態で自立していたと思える程の状態で、修理の開始がこれ以上遅延していたら少しの地震で倒壊していただろうと思われた。軸部に残る改変の痕跡調査はじっくり行いたいが、壁を解体したことにより建物を支持する要素が減り、手で少し押すだけでも軸部に揺れを感じられる程に動くため、柱根の腐朽箇所に枕木を差込む等の応急的な保全処置を取りながら、すばやく綿密な調査が要求される状態であった。平日の調査を終えて週末を迎える度、週明けには倒壊しているのではないかと気が気では無かった。

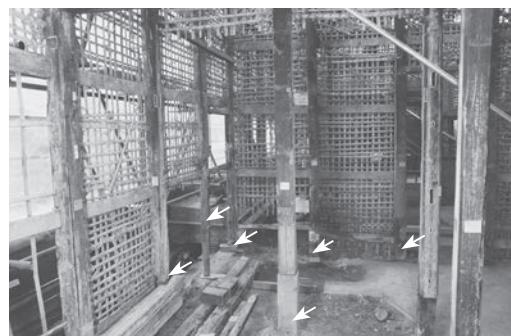
図7 修理前 第3区南東隅
図中矢印は、柱が礎石に届いていないため
飼木した箇所を示す

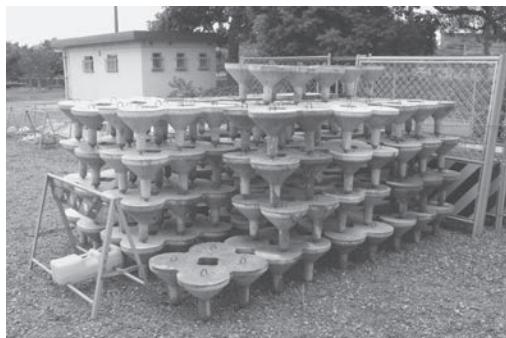
図8 コマ型コンクリートブロック搬入

池田屋敷が建つ敷地は、城下町としての当初の埋め立てに伴う造成地で、元は旧芹川（善利川）が松原内湖に注ぎ込むデルタであった。工事に伴って行われた地質調査でこれが裏付けられ、非常に軟弱な地盤に建っていたことが判明した。長屋門では約7cmの不同沈下を生じており、コマ型コンクリートブロックによる地盤改良を行った。この工法は、著者自身3度目の経験となるが余程大規模建築を建てるのでなければ、根入れ深さが浅く遺構面保護の観点からも採用し易い工法と考えている。現在も大阪で史跡地内の改築工事において、この地盤改良工法の採用を検討している。

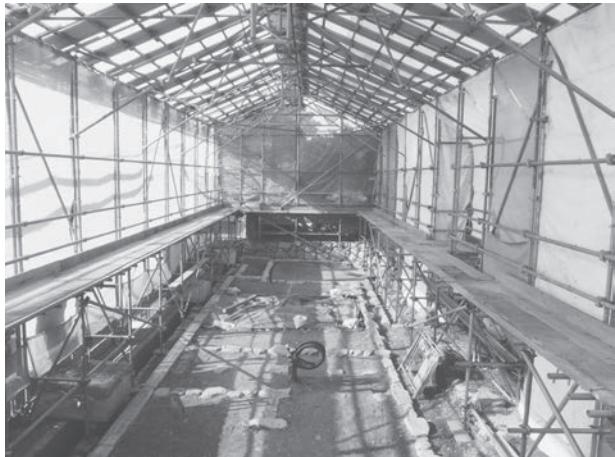
図10 素屋根（2回目）

だけ少なくしたことと、素屋根の建地を単管1本としたため、建地の座屈防止の為方杖を軒足場近くまで下げたことにより、軒足場は狭く、建地毎に方杖を潜る必要が生じた。結果、軒足場上の移動が非常に不便であった。この素屋根内の作業は、解体工事が主であったため、どうにか工事は行えたが、組立工事を行うには少し支障が出ると判断し、2回目の仮設にあたつ

ては少し改善することとした。まず、建地の位置を近隣への譲歩を少なくさせてもらい、単管径の1～2本分外側に足場を広くした。この差は以外と大きく、作業性は向上したと思われる。また、建地の単管を2本組にして座屈に関する強度を高め、方杖の取付高さを高くし、方杖が軒足場上の移動の障害物とならない様に工夫した。
