建築研究協会誌

建仁寺大鐘楼保存修理工事について

主席研究員 藤本 春樹

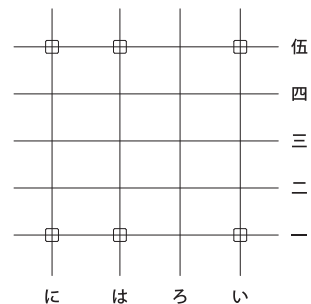
図6 今回の修理工事の番付

で、柱礎石、狭間石天端の不陸も大きかった。北東隅の柱礎石（い五）を基準として、最大の沈下は南面中柱礎石（は一）で82mmあった。

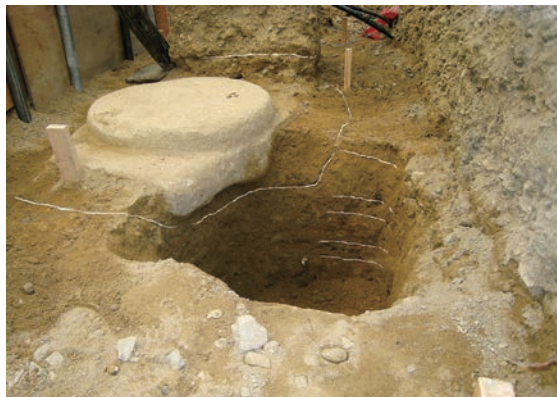
図7 発見された柱礎石廻りの試掘状況

計画変更後の既存柱礎石の解体作業中に、北面の柱通りから南側に10cm余り寄った位置（ろ五附近）の土中から、前身建物のもと思われる円座造り出しの柱礎石が発見された。この礎石は円座の径が69cmで、大鐘楼の柱礎石に似た形状で、天端の高さは既存柱礎石より約70cm低い位置に据えられていた。京都市埋蔵文化財研究所調査員立会いのもとに試掘を行ったところ、この礎石は版築の上に据えられたもので、周囲には搗き固めた埋め戻し痕がみられた。既存柱礎石は、その地盤の上部に盛土層を造り、簡単な地業を行い据え付けられていることが判った。

鉄筋コンクリート基礎は、発見された遺構保護のための養生を施した後、外周柱通りに巾1.4m、厚さ22cm、配筋は径13mmの異形鉄筋を20cm間隔のダブルクロスとして造った。

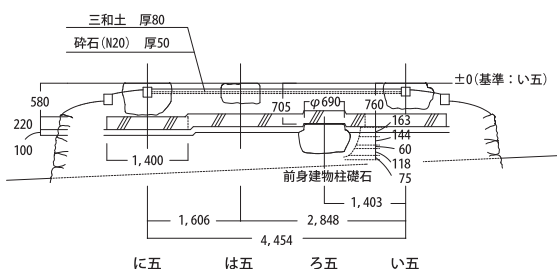
図8 基礎断面図（五通り）

当初の計画では柱礎石の解体は行わない予定であったが、土層の状況及び柱礎石の据え付けの状況確認のため試掘を行ったところ、地業が不完全であることが明らかになったので、急遽計画を変更して鉄筋コンクリート基礎を新規に設けて、柱礎石、狭間石を据え直すこととなった。

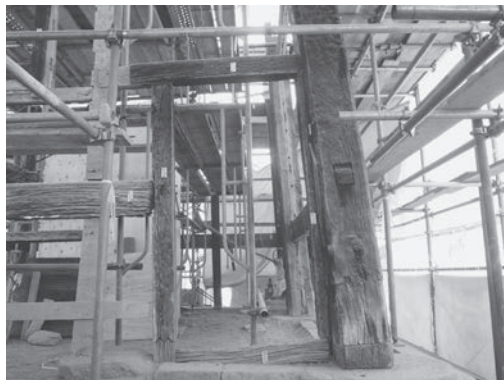
図15 東面戸口の状況

柱や腰貫などについてみると、現在戸口となっている北東隅柱（い五）では、南面の内法下の方立を取り外したところ、腰貫穴と壁下地の間渡穴の痕跡があり、楼内となる南西角には、腰貫上端に納まるような板決りが施されていることが判った。板決りは相対する

南東隅柱（い一）の北西角にもみられ、その間に建つ間柱の西面にも同高さに同様の板決りが確認された。戸口の楣は一方を方立柱で受け、隅柱には新しく仕口を彫り、建て込まれていたが、間柱側の端部は外部側を欠き取って角柄とし、壁内で間柱に和釘打ちとしていた。腰貫は長さを切り縮め、方立柱の南面に欠き込みをつくり、和釘打ちとしていた。

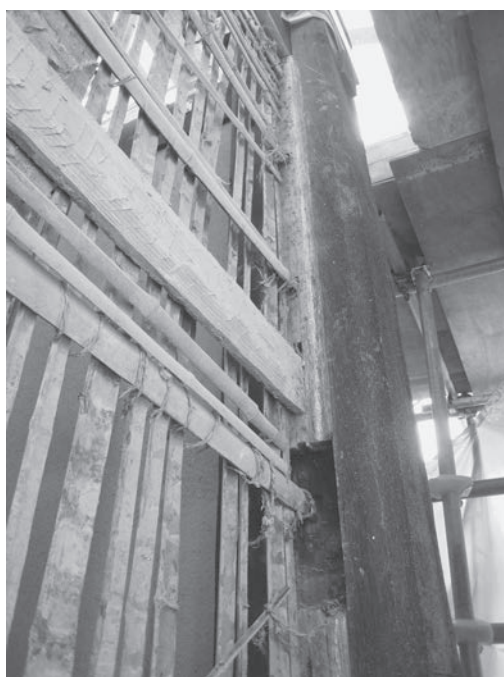
図16 北西隅柱の楣の痕跡

次に、現在全面が壁となっている北面西寄りの柱間では、北面中柱（は五）の西面と北西隅柱（に五）の東面に、楣が納まっていたものとみられる柄穴の痕跡があり、北面の腰貫は中柱の内で突き付けの二丁継ぎであることが判った。ただし、方立、開き戸が取付いていた痕跡はみられなかった。

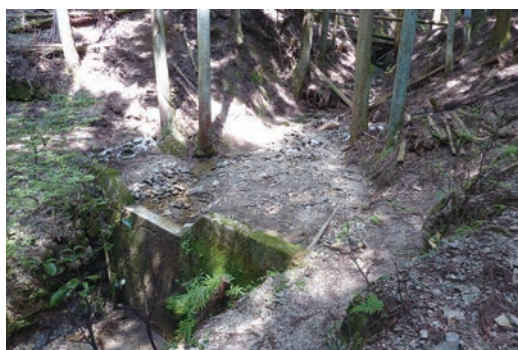
写真1 工事前の堰堤(下流側より)

平成24年7月15日未明の集中豪雨により境内取水口堰堤付近が土砂で埋まり、導水管(硬質ビニール管)にも破損があったため、取水口から貯水槽への導水機能が不能となった。貯水槽から消火栓設備への配管施設には被害がなかったため、貯水槽に残留する水量については使用できる状況にあったが、取水口からの補給水が途絶えたため、機能は極めて限定的な状況となった。

本設備の水源地となる取水口堰堤に埋まった土砂を取除いた後、老朽化が見られる既設堰堤に増打コンクリートを施して堰堤の補強を行った。次に、今回堰堤が土砂で埋まったことにより、導水管への流入水が途絶えた事から、堰堤上流側に集水用のピットを敷設し、このピットに導水管を接続して貯水槽へ送水する構造とした。ピットには蓋を設けて落葉、枝などが流入しないように、また、流入水を確保するため、ピット側面の壁2面に通水孔75φを30cm間隔で計36ヶ所設け、その外側に通水性のマット及び割石を施工して通水孔に砂や落葉などが詰らないよう措置を講じた。

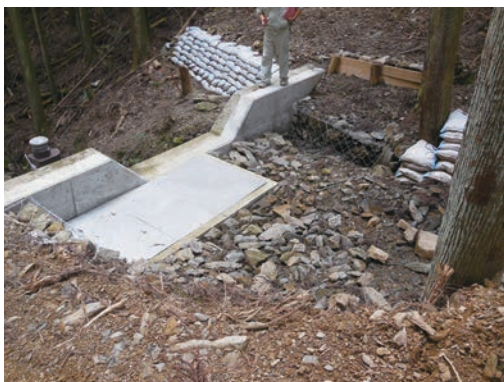
写真7 堰堤ピット

本事業が完了に近づいた本年9月に台風の影響で京都市内桂川に甚大な被害をもたらした。この取水口堰堤施設にも上流から土砂が流れ込む事態が発生した。しかし、この施設の集水ピット及び導水管に土砂の流入はなく、その機能を維持していたことを確認できた。今後も支障なく機能することと考えている。
