建築研究協会誌

No.27

旧藤原家住宅（南部の^{まがりや}曲屋）耐震補強工事について

史跡草津宿本陣（長屋ほか2棟）保存修理工事について

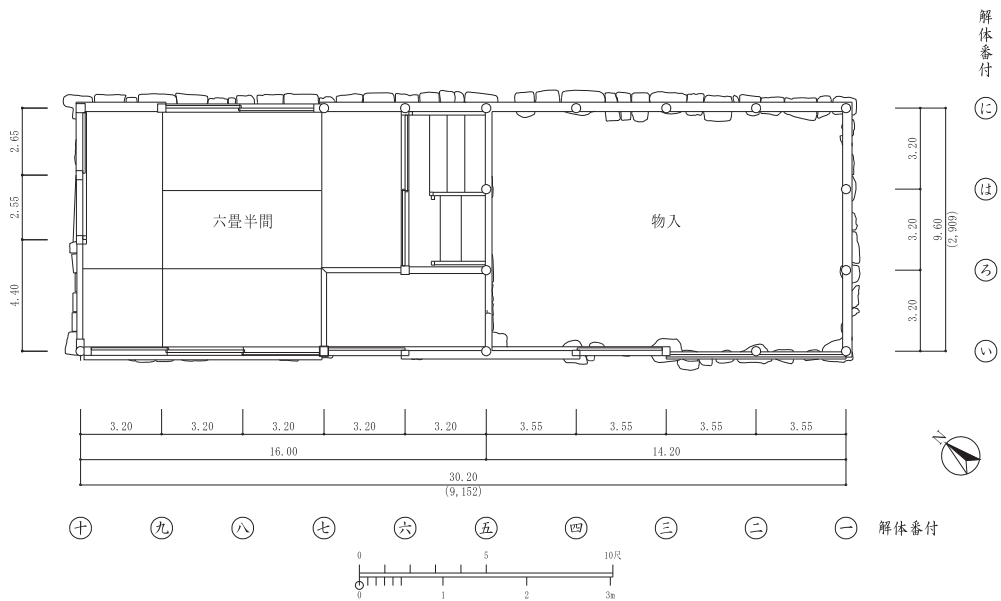
図2 長屋 修理前 平面図

まず図2の解体番付でいうところの「十通」（以降、番付は特記しない限り解体番付を表す。図2参照）の周辺、つまり湯屋の撤去という改造をまさに受けた部分は、他の部分と顕著に様子が異なっていた。

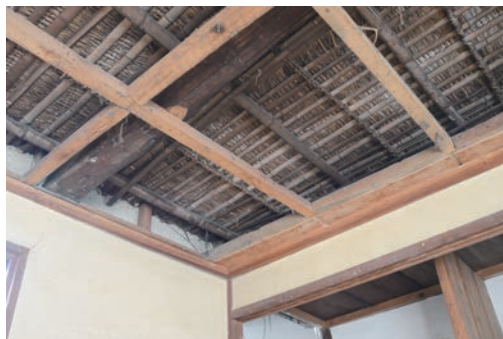
図12 長屋 菰天井

合板天井を撤去すると、その上部に、竹小舞下地に菰を敷き並べる形式の天井が現れた（図12）。

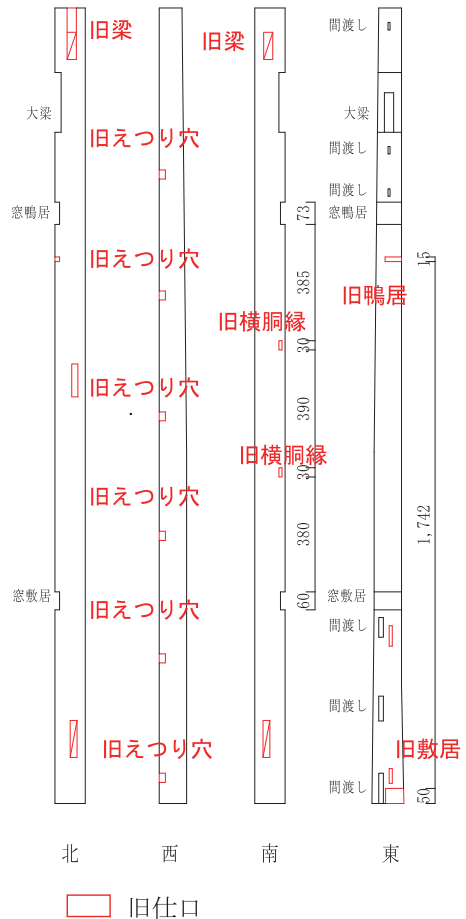
図19 「い十」柱痕跡図

次に「い十」の柱だが、上部に現在は使用されていない柄穴（他の位置の柱における梁を挿す柄穴と同じ形式）が残っていること、及び部材の北西角に、これも現状は使用されていない、小舞竹のえつり穴の痕跡が残っていることから、撤去された湯屋の隅柱が転用されたものであると見られた。つまり、当初の状態において「い十」の位置にあつた柱は残念ながら既に失われており、柱間装置の当初形式を明らかにすることは不可能であることが分かった。

ただ、現在「い十」の位置にある柱の東面には、現状で使用されていた敷鴨居が取り付けられ、柄穴の他に、二種類の注目すべき痕跡が存在した。一つは、敷居と鴨居がかつて取り付けられていたと見られる、現在は使用されていない柄穴であり、いま一つは、現在使用されている敷居と鴨居の間をちょうど三等分するような位置に残されていた小穴である。この二種類の痕跡のうち、敷鴨居の痕跡については湯屋隅柱時代のものと見られるので、小穴の方は湯屋の撤去後、現状の三枚引違硝子戸が設置されるまでの時代につけられたものと考

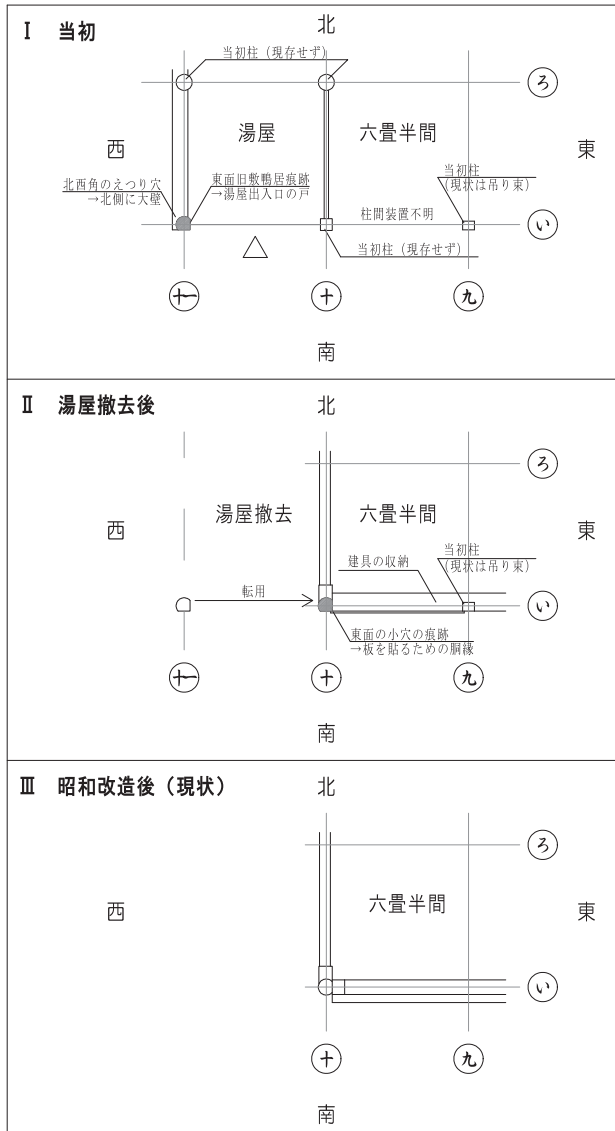
図20 長屋南西隅 変遷

つまり、湯屋が撤去されてから現状の三枚引違硝子戸が設置されるまでの時代の柱間装置は、「い九」の位置に柱がまだ存在し、「い七」と「い九」の間に二枚引違の板戸を入れ、「い九」と「い十」の間は、その板戸を収納するような簡易的な戸袋として柱外側に板を貼る、というような形式であったと判断した (図20)。
