建築研究協会誌

No.28

旧緒方洪庵住宅（適塾）の耐震改修工事について

妙覺寺祖師堂の保存修理について

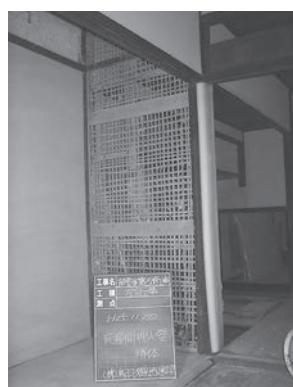
図12 土壁の解体状況
(小舞下地)

既存の柱や貫はそのまま残すが、土壁・竹下地は解体して、代わりに木の下地を組み、複合鋼板パネルを専用のビスで留め付けた。（図12、13）

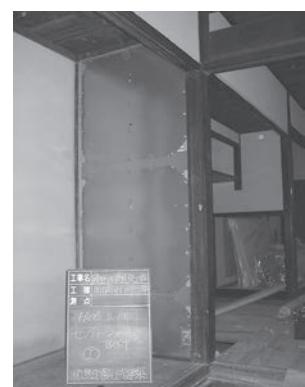
図13 複合鋼板耐震壁
取付状況

また、鋼板の表面には結露防止剤を塗って、壁内部に水滴が発生するのを防ぐようにした。

柱の上には『木摺り』と言われる木の下地を取り付け、その上に聚楽あるいは漆喰を塗り改修前と同じように仕上げ、改修後は補強材がどこに取り付けられているのか、見掛け上は判らないようにした。

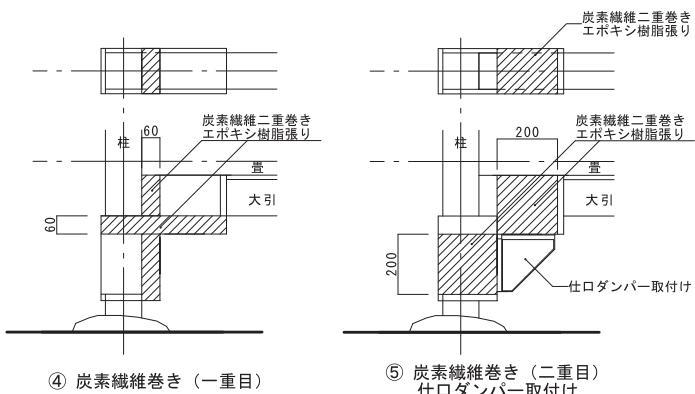
図15 仕口ダンパー取付要領

適塾では、木ネジが文化財の部材をできるだけ痛めないように配慮して、新しい木や炭素繊維で古い部材を包み、その上に仕口ダンパーを取り付けた。（図15）

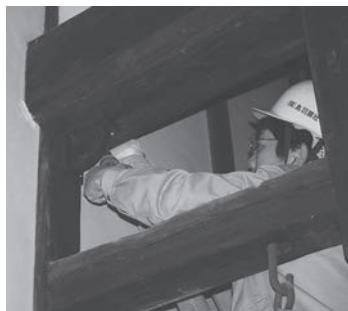
図17 通りニワの柱と梁の
仕口に耐震リングを取り付けた状態

適塾では通りニワの柱・梁仕口部と床下に取り付けた。(図17、18)

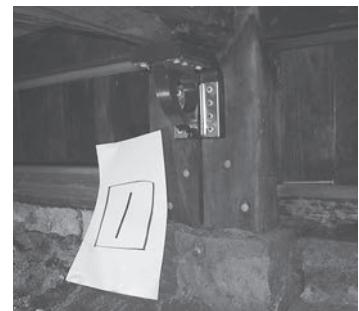
図18 柱と大引の仕口に
耐震リングを取り付けた状態

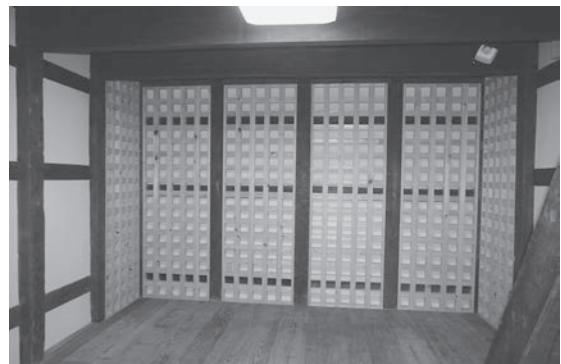
図20 一階面格子壁設置状況

土蔵では一階の既存壁のチリ部分に面格子壁を嵌め込み、建物の剛性を高めることにより安全性を確保した。(図19、20)

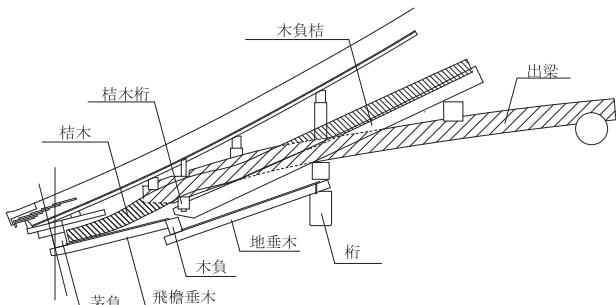
軒の構成を詳しくみると、化粧部分は地垂木と飛檐垂木からなる二軒の化粧軒である。
野材部分は木負桔^{き おいばね}と出梁^{はねぎ}、桔木桁^{はねぎ}、桔木からなる。木負桔と出梁は平面的に交互に配置され、おののの鼻に桔木桁をのせる。桔木桁を支点に桔木^{はねぎ}を置いて、飛檐垂木を介して軒先を跳ね上げる構造となっている(図12)。この軒の構造は出梁が軒に組み込むことで小屋組と軒が一体的になる。また桔木の支点となる桔木桁が桁から持ち出しになり、桔木の支点から鼻(軒先の荷重の作用点)までの長さを短かくとる事ができる特徴が確認できた。一方以下の2点の問題点も同時に確認できた。

- ① 木負桔は支点となる桁から内部側の尻長さが極端に短く、跳ね上げる機能が非常に低い。また材が短い上に急勾配に取り付けられているためバランスが崩れると軒が下

がりやすく、木負を下方に押し下げる。

② 地垂木・飛檐垂木は支点となる桁・木負から内部側への引き込みが全く無く、本来期待される跳ね上げの構造的役割を果たさず、化粧材として荷重になっている。

図12 修理前の軒断面

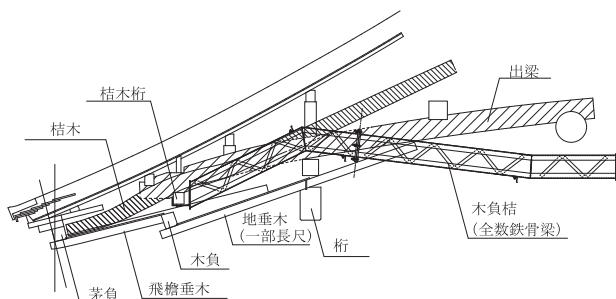
図13 修理後の軒断面

① 木負桔の断面を大きくし長尺材に取り換える検討をした。しかし他材との取合いの関係上、複雑に入り組んだ小屋材間の隙間を縫うような曲がりくねった材の確保が難しいと

判断された。そこで自由に折れ曲がりを作ることのできるトラス構造の鉄骨でこれを交換することを検討した。結果300mm角断面（一部幅を150mmとした）で実現する事ができることが明らかになり、木負桔22本を鉄骨トラス梁に置き換えた。この内、木負桔の一本だけは旧状のまま保存した。（図15の①）

② 地垂木は桁から内部への引込みをとるため、桔木間に2本ずつ長尺材に置き換えた。飛檐垂木は成を高くして部材強度を高めた。また桔木と飛檐垂木の接点で集中的

に力が係らないように、桔木鼻に杓子柄を造り茅負に差して軒先全体で荷重を受けるようにした。断面が小さく、短い桔木は長尺材に取り換えた。

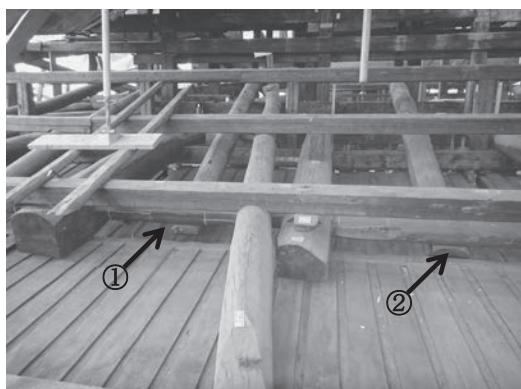
木工事は野垂木を全部解体し、軒は飛檐垂木、地垂木の一部、出梁を残して部分解体とした。軒まわりは飛檐垂木の折損、軒の垂下が著しく、これらの問題の改善が今回の修理の要点であった。解体過程では、特に注意して調査を行った。

図14 修理前の軒 東面

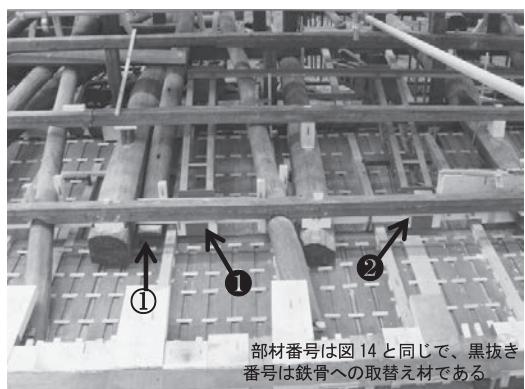
図15 修理後の軒 東面

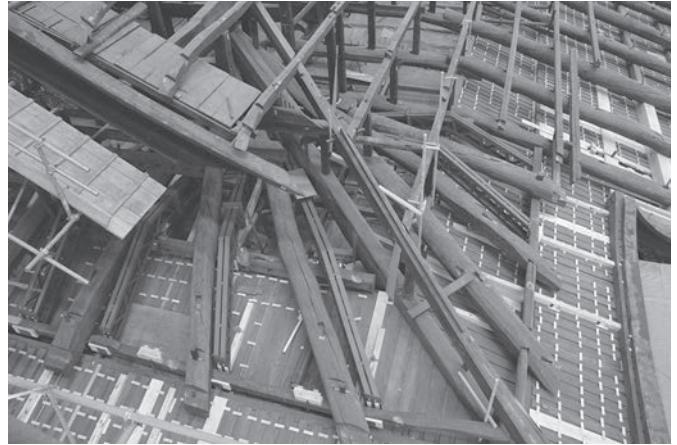
図16 桔木補強状況（西南隅）
