建築研究協会誌

No.29

旧大井家住宅（白川の合掌造）の耐震補強工事について

羽賀寺本堂 防災施設修理工事について

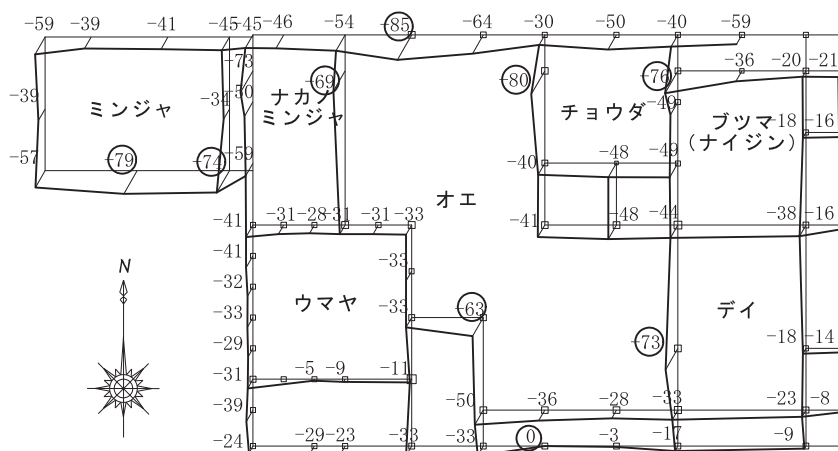
図3 不陸測定図（南面の一番高い点を0、単位ミリメートル）

軸組・床組 柱位置毎に敷居、差鴨居、貫等の高低差を測定したところ、南面側通りの柱が高く、北面側通り及び、南北両面入側通りが低くなっている傾向が見られ、一間又は半間で最大40ミリメートルの差が生じている（図3）。礎石は地盤に陥没しており、柱脚に差し込まれた飼木も圧壊していた。これは屋根の構造上、入側通りに屋根の重量がかかりやすくなっているためと、地盤の締め固めが不十分なためと思われる。

本工事では、沈下の著しい柱の不陸調整を行った。40ミリメートル沈下の部分では約20ミリメートル戻すことができた。

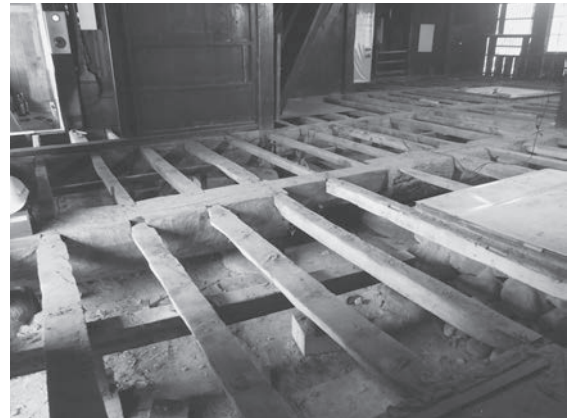
図4 床板解体完了

オエ・チョウダ・ナカノミンジャの床組は、直径400ミリメートル前後の大径木の大引きを束石に直接乗せ、根太は大引の欠き込みに落とし込むだけで釘では固定しておらず、支持スパンの割には小断面であることから、1階床のたわみや揺れの原因となっていた（図4）。

また、床板の止釘も緩んでいたため、床板の浮きが生じていた。本工事では、大引と根太の仕口を釘で固定し、小断面の根太には中間に根太受及び束を追加して床組みを安定強化させた。修理前の床板は上面からの洋釘止としていたが、根太には旧釘痕が確認できないことから、当初は釘止していなかったと判断した。今回は床板固定のため目鋸止とした。

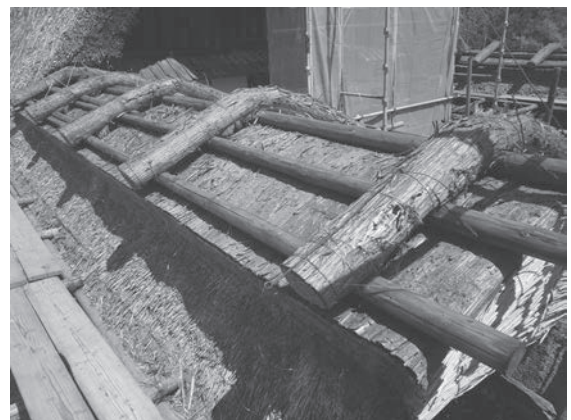
図5 棟廻り葺き替え完了

屋根 合掌造の棟には、かんざし茅と呼ばれる直径約150ミリメートルに結束した茅束を折り曲げて乗せているが、鳥類が引き抜くために欠失又は細くなっているものが多かった。また、棟上端には苔が付着し始め、品軒側面の大半は腐食していた。本工事では棟飾り、品軒廻り、かんざし茅の葺き替えを行った（図5）。

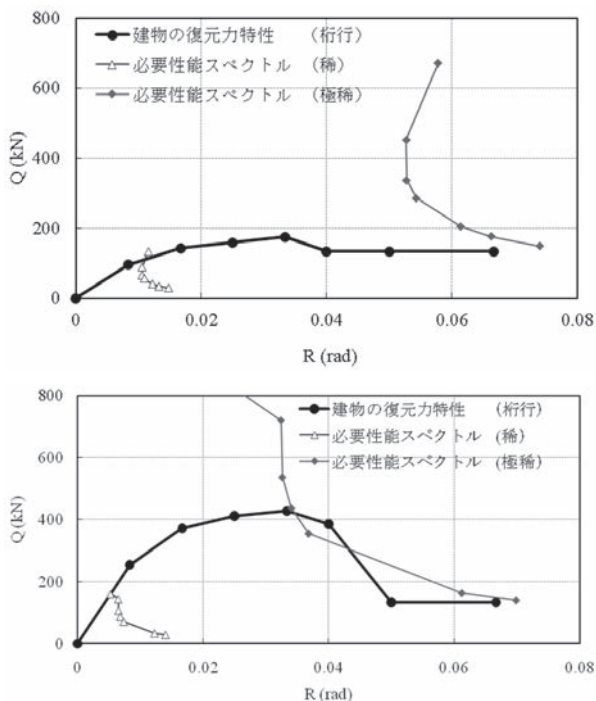
図14 主屋桁行方向診断結果
（上：補強前、下：補強後）

主屋・ミンジャともに極めて希に発生する地震で倒壊の危険性が認められ、必要耐震性能を満足していないと判定された（表1、図14）。

補強後解析では、極めて希に発生する地震に対して、主屋の層間変形角は1/25ラジアン以上(桁行方向1/25ラジアン、梁間方向1/29ラジアン)となり部材応力度検定による折損が生じないか確認が必要と判断された。またミン

ジャは1/30ラジアン以上（桁行方向1/45ラジアン、梁間方向1/59ラジアン）となり、必要耐震性能を満足すると判定された（表2、図14）。

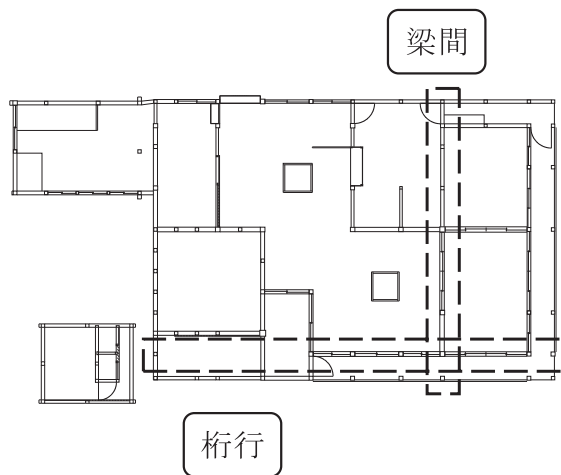
図15 応力検定を行った構面

補強後に大地震時の層間変形角が1/30ラジアン以上となる建物（主屋）についてフレーム解析を行い、部材の破損が生じないか確認を行った。検定は柱の曲げ破壊が生じる可能性がある、垂れ壁付き独立柱を有する構面のうち最も柱の折損が生じやすい面に対して行った（図15、16）。

応力検定を実施した結果、各方向とも最大応力度が材料強度を下回り、部材の破損が生じないことが確認された。

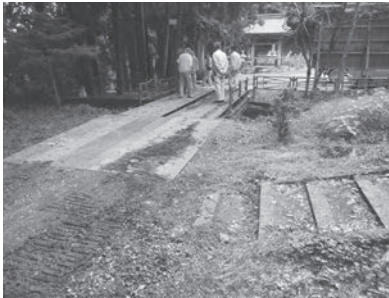
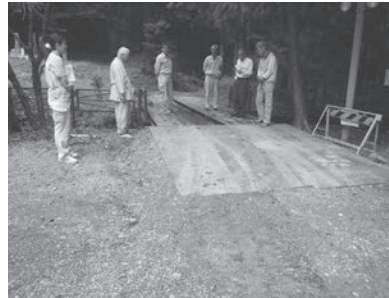
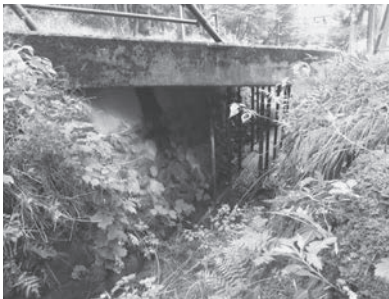
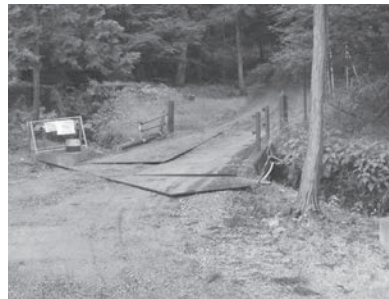
図18 橋の補強（資材運搬経路）
鋼板敷きは自立させ、橋に負担をかけない構造にしている

資材置場と事務所はお寺の許可を得て駐車場の一角に設置した。また工事場所のある本堂までは、車の乗り入れが可能な環境にあった。しかし、車の通行は谷川に架かる橋を渡る経路で、その橋は古く、重量車両が通行するには支障があると予測できたので、橋の上に鋼板を敷き、橋の下には仮設サポートの補強を行って利用した。
